# Asbestinventarisatetest

J.B. Devlemincklaan 100, 1930 Zaventem

Attestnummer : **20260807-000349.000**

**Asbestveilig** (maar mogelijk niet asbestvrij)

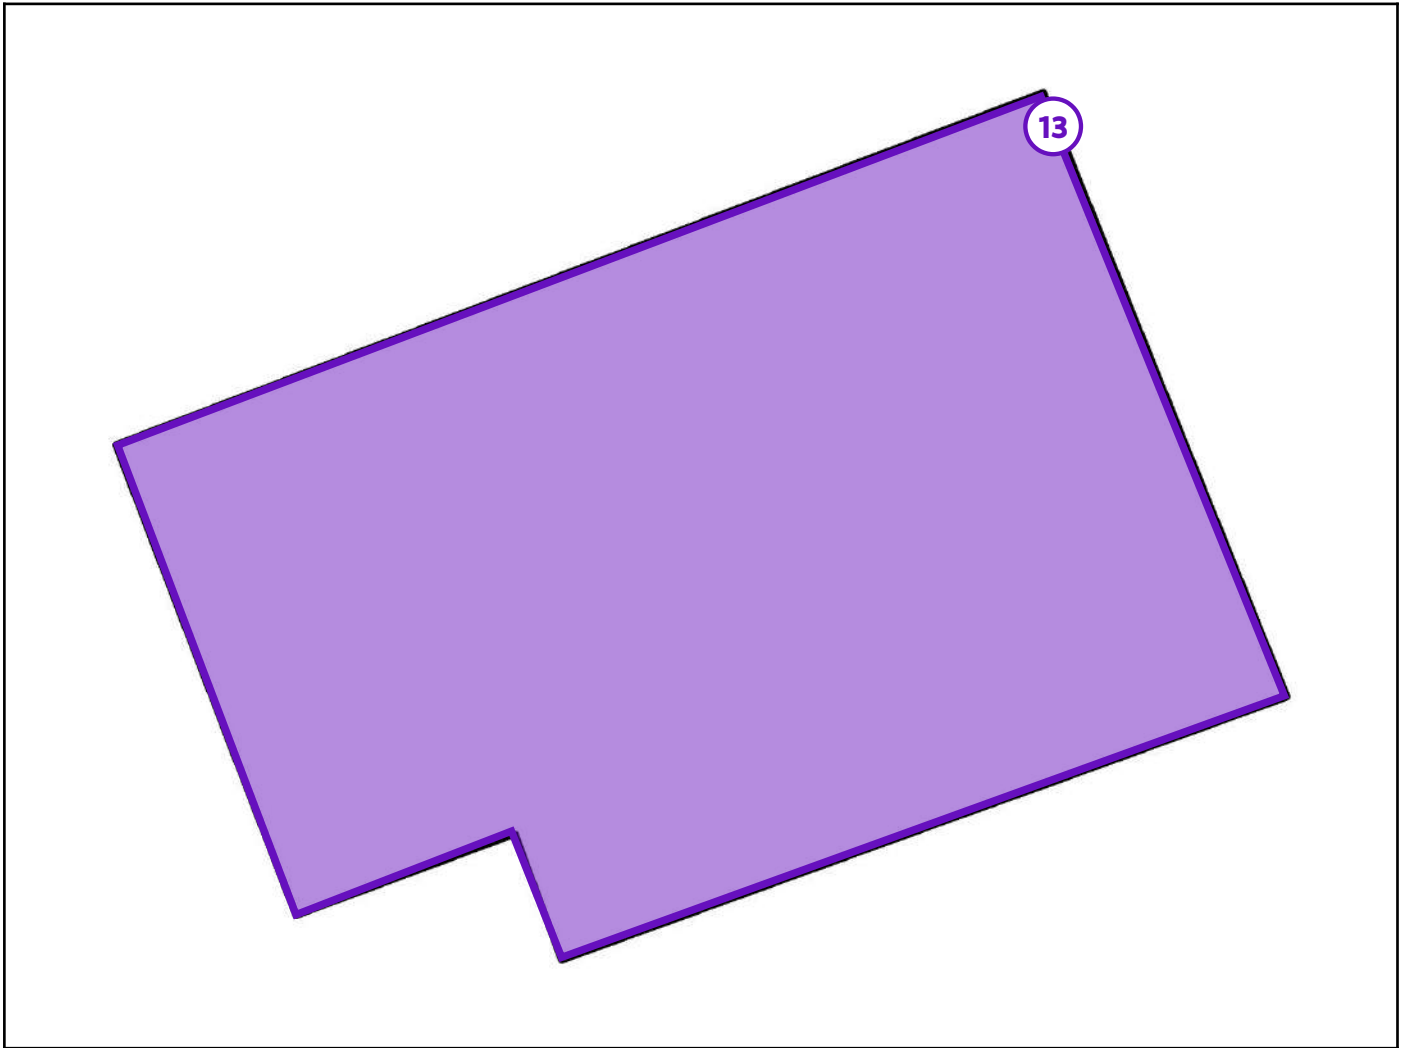
## Plan 1.6: Onderdak

| Beschrijving | Notitie | Terug te vinden op plannen |
|---|---|---|
| Fiche 13: Onderdak | Het was niet mogelijk een dakpan op te tillen zonder deze mogelijks te beschadigen of te breken. Indien het dak na 2001 niet meer is vervangen, is het aangeraden bij werken het onderdak te laten controleren. | Plan 1.6: Onderdak |

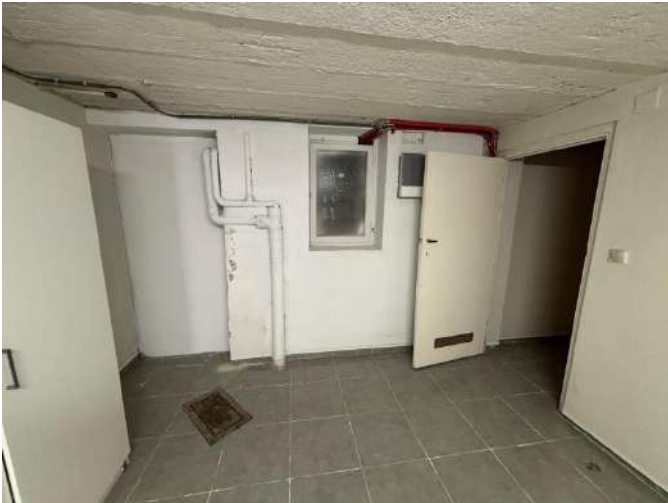
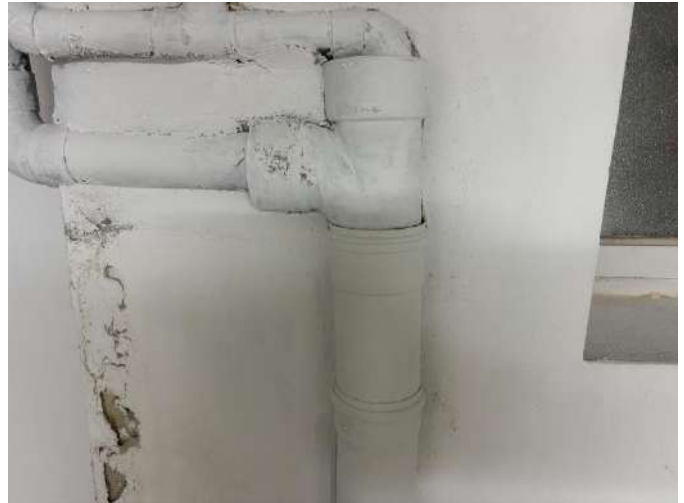
Diverse buizen in de kelder in Pvc of gres.

| Basis voor advies | De asbestdeskundige beoordeelt het materiaal als niet-asbestverdacht. |

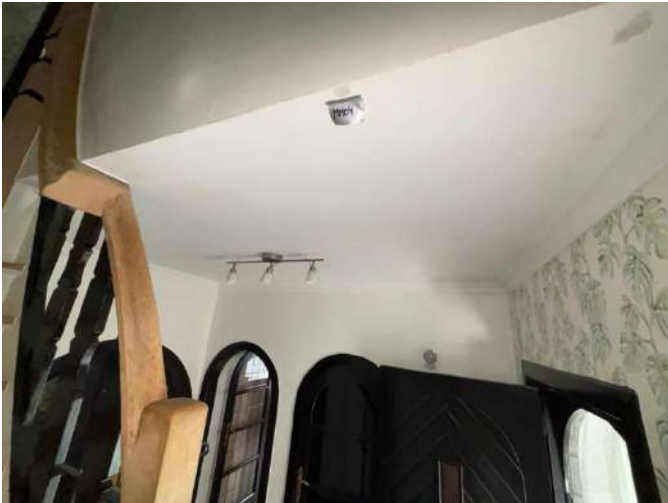
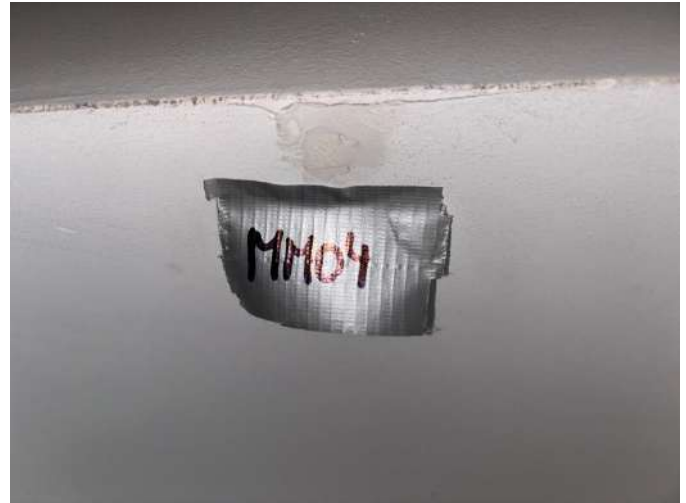
## Fiche 2: Mengstaal plafondpleister

Geen asbest

| Opmerking | <p>Mengstaal van de plafondpleister genomen in de woning. Puntstalen verdeeld over:</p> <p>A14288-MM02:</p> <p>Kelder</p> <p>A14288-MM04:</p> <p>Inkomhal glv</p> <p>Overige plafonds zijn verlaagde plafonds.</p> |

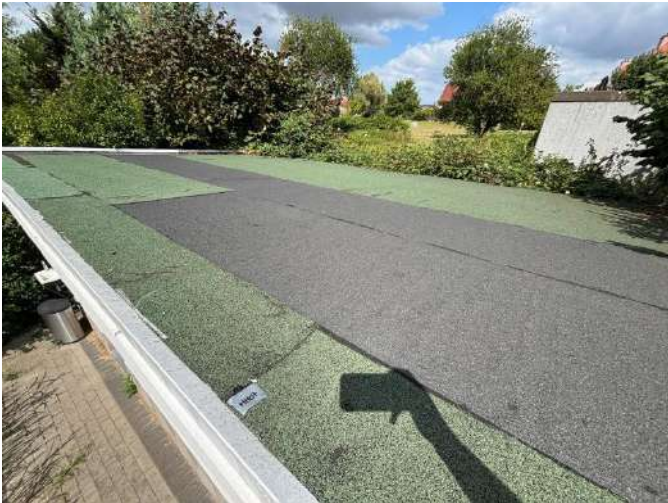
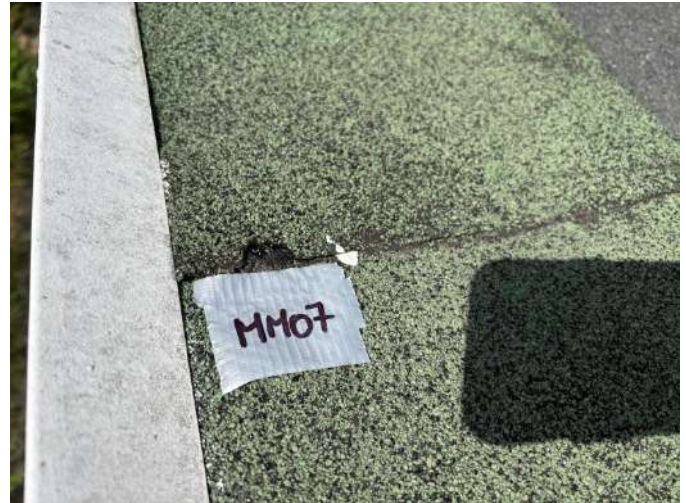
## Fiche 3: Roofing tuinhuis

Geen asbest

| Opmerking | De toepassing betreft de roofing op de berging in de tuin. |

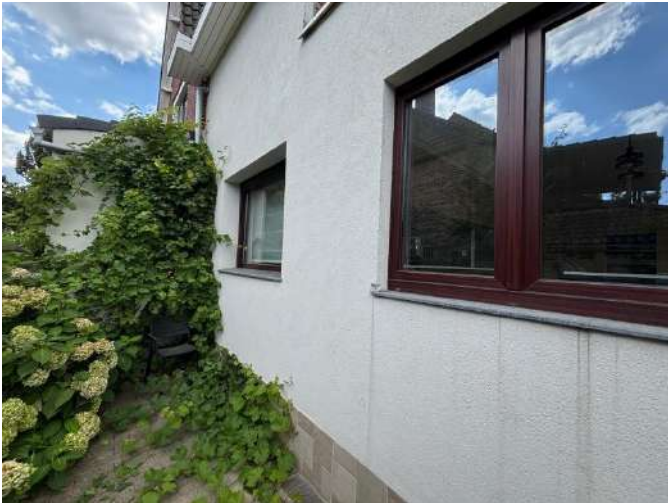
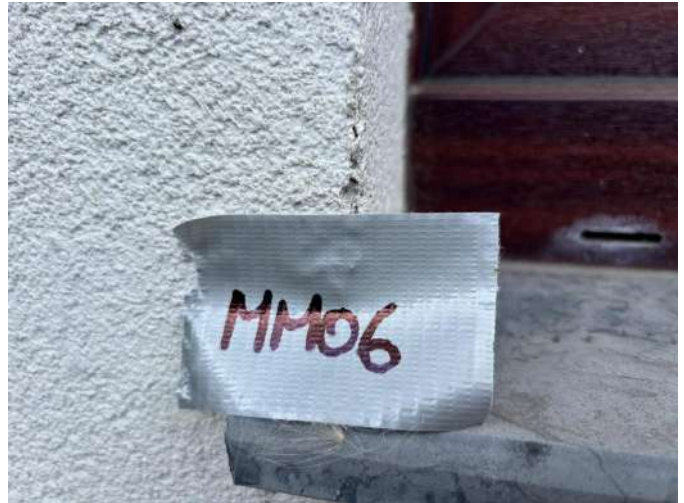
## Fiche 4: Crepi gevel

Geen asbest

| Opmerking | De toepassing betreft de crepi pleister op de achtergevel van de woning en de berging. |

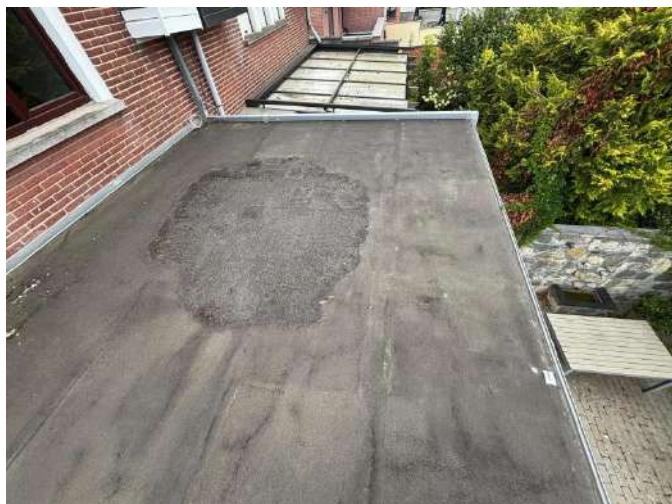
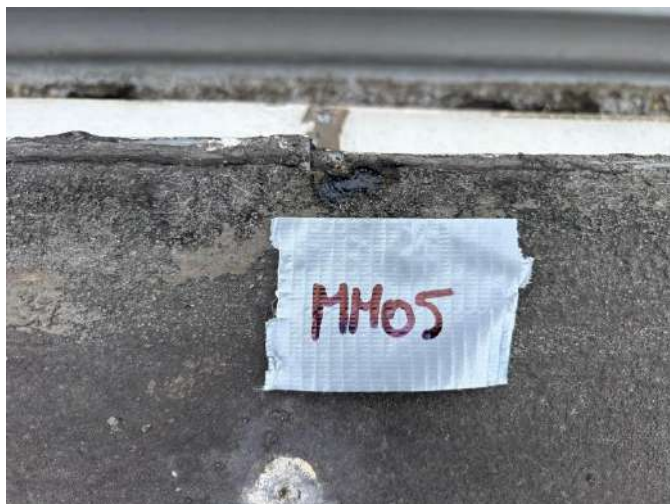
## Fiche 5: Roofing plat dak

Geen asbest

| Opmerking | De toepassing betreft de toplaag roofing op het plat dak boven de keuken. |

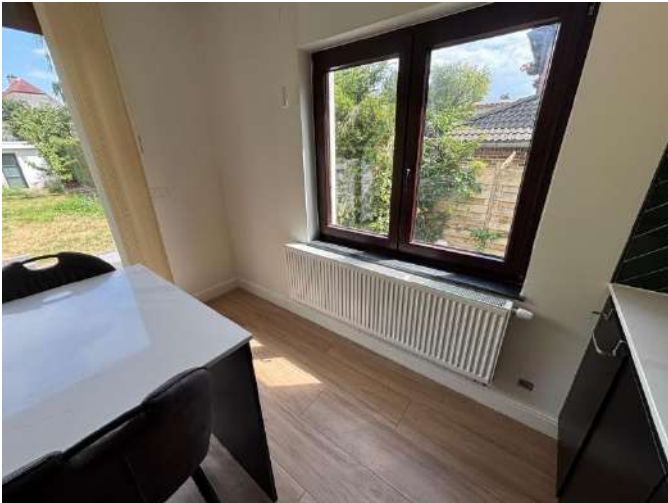
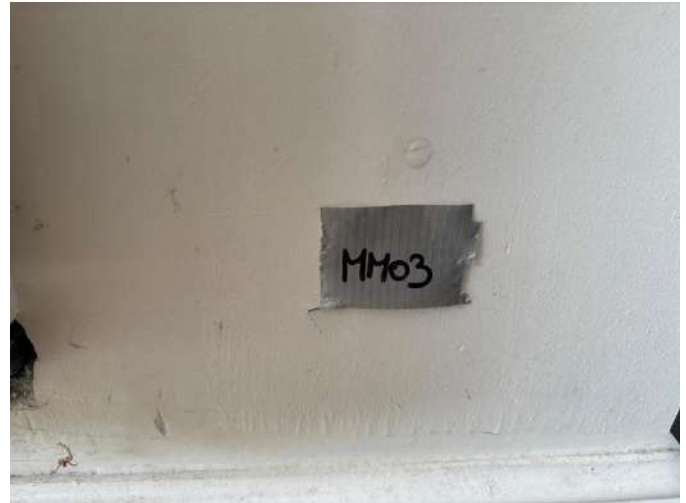
## Fiche 6: Mengstaal muurpleister

Geen asbest

| Opmerking | <p>Mengstaal van de muurpleister genomen in de woning. Puntstalen verdeeld over:</p> <p>A14288-MM01: Kelder</p> <p>A14288-MM03:</p> <p>natte ruimte: keuken</p> <p>individuele ruimte: woonkamer - nachthal</p> <p>Traphal: trap naar +1</p> <p>Let op, dit blijft een steekproef. Bij grote afbraakwerken is het aangeraden bijkomende stalen te nemen om asbesthoudend pleisterwerk volledig te kunnen uitsluiten.</p> <p>Pleisterwerk terug te vinden op alle verdiepen en in alle ruimtes.</p> |

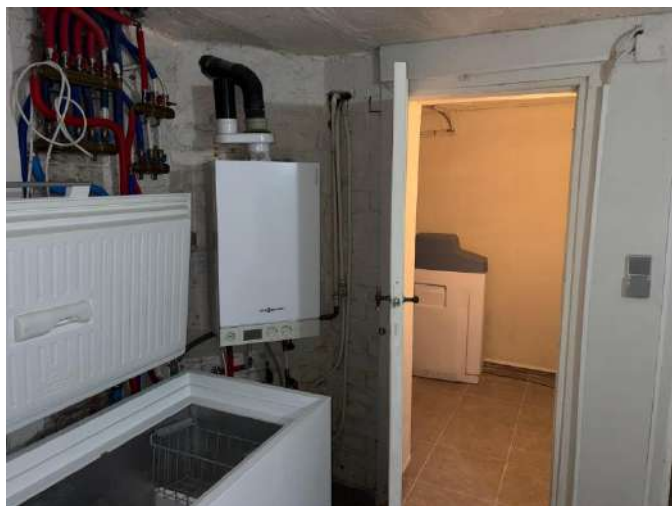
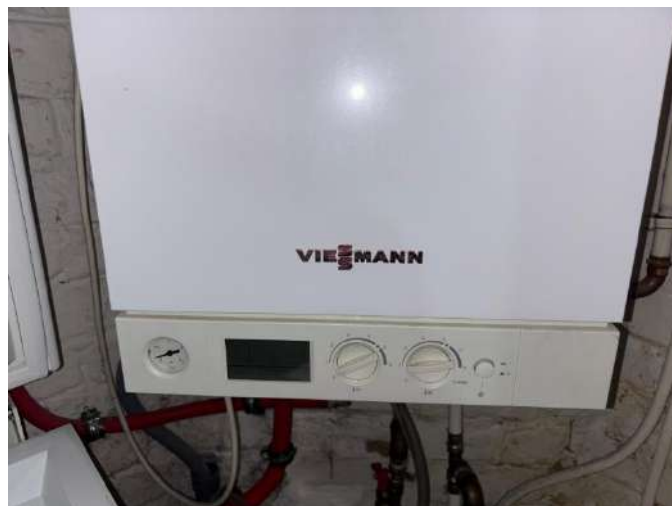
### Fiche 7: Cv-ketel Viessmann

| Beschrijving | Notitie | Terug te vinden op plannen |
|---|---|---|
| Fiche 7: Cv-ketel Viessmann | Cv-ketel van het merk Viessmann, bevat geen verdachte onderdelen. | Plan 1.1: Garage |

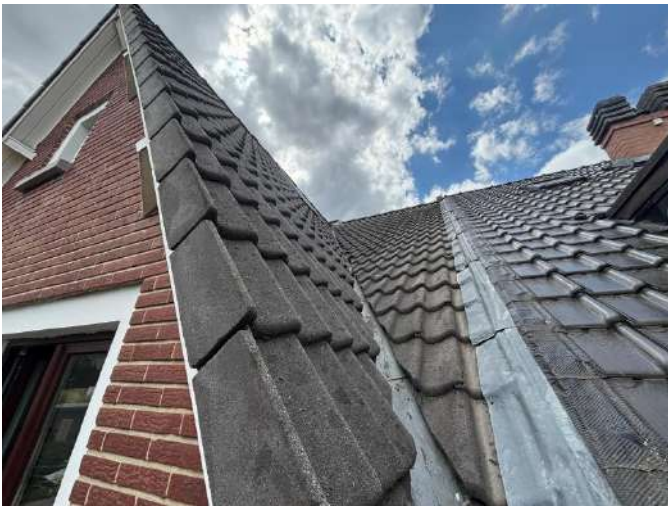
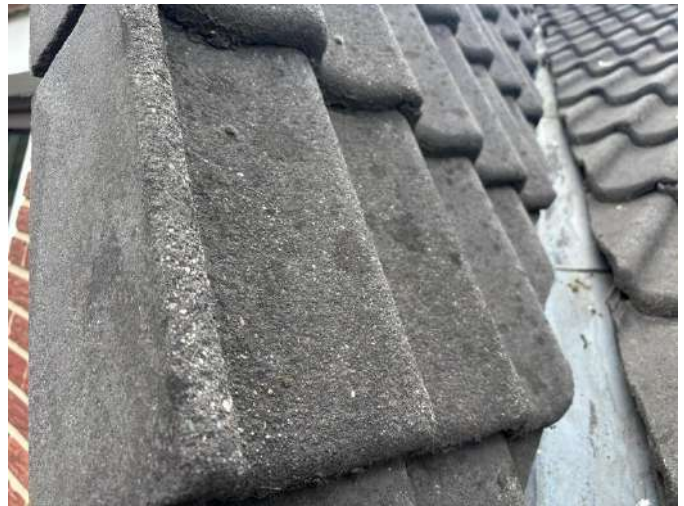
## Fiche 8: Dakbedekking woning

| Beschrijving | Notitie | Terug te vinden op plannen |
|---|---|---|
| Fiche 8: Dakbedekking woning | Het dak bestaat uit betonnen dakpannen. | Plan 1.5: Dakbedekking |

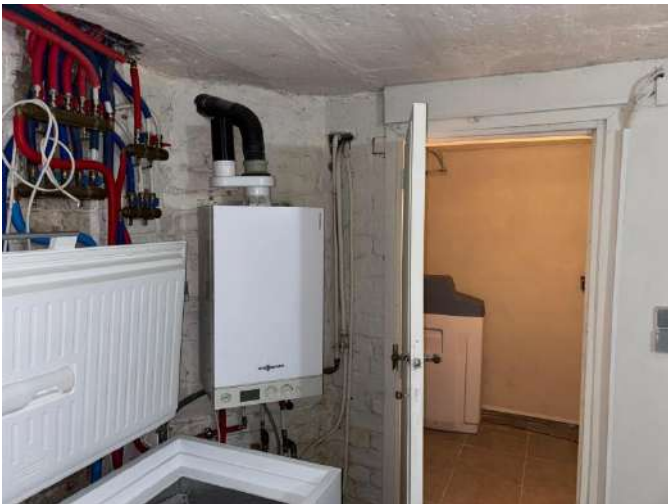
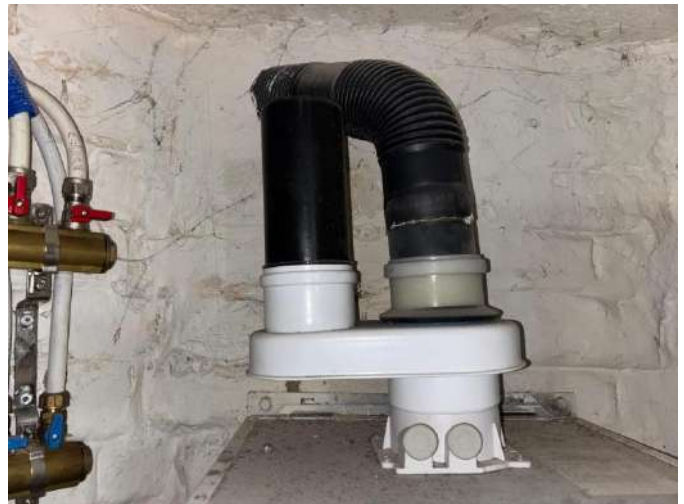
## Fiche 9: Rookgaskanaal Viessmann

| Beschrijving | Notitie | Terug te vinden op plannen |
|---|---|---|
| Fiche 9: Rookgaskanaal Viessmann | Het rookgaskanaal van de Viessmann in kunststof. Let op, dit betreft enkel het visueel waar te nemen gedeelte. Het kanaal of delen van het kanaal dat door de schouw lopen, zijn niet waar te nemen. | Plan 1.1: Garage |

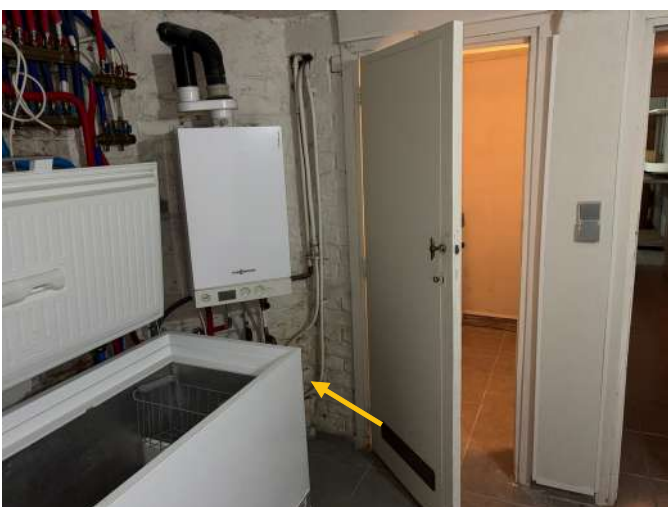
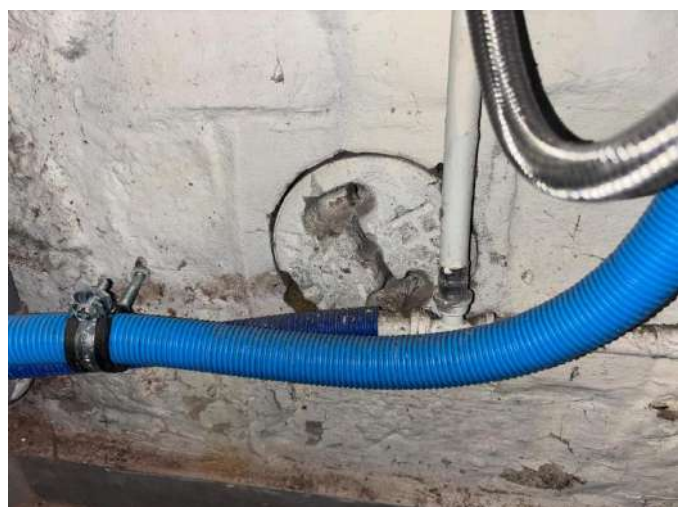
## Fiche 10: Roetluiken in beton

| Beschrijving | Notitie | Terug te vinden op plannen |
|---|---|---|
| Fiche 10: Roetluiken in beton | Roetluik in beton onder de Cv-ketel | Plan 1.13: Garage |

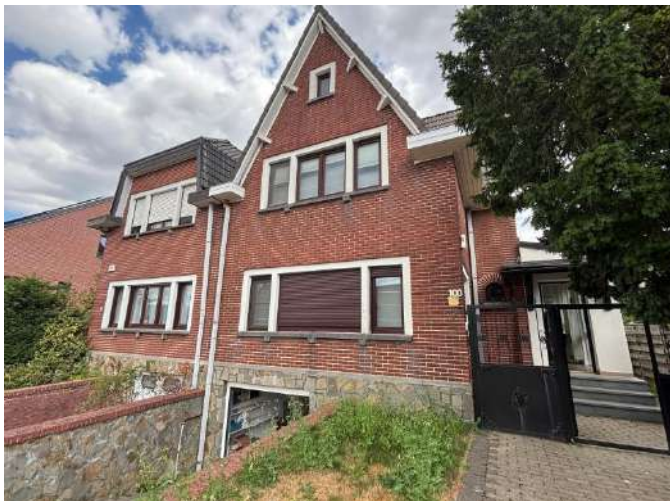
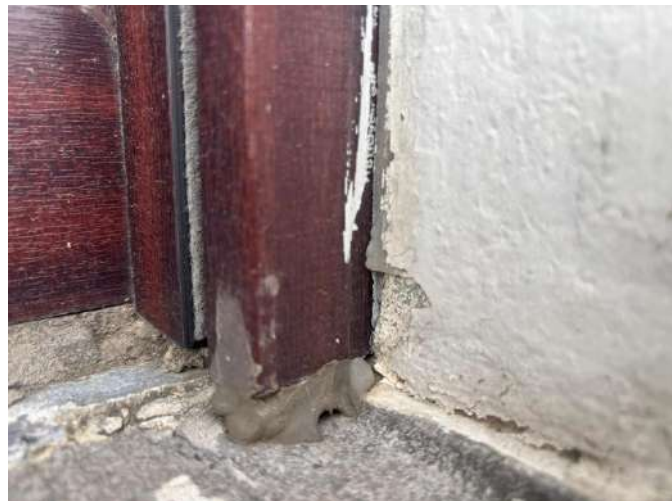
## Fiche 11: Afdichtingslaag tussen raamkaders en muren

| Beschrijving | Notitie | Terug te vinden op plannen |
|---|---|---|
| Fiche 11: Afdichtingslaag tussen raamkaders en muren | Siliconen afdichtingskit tussen de raamkaders en muren. | - |

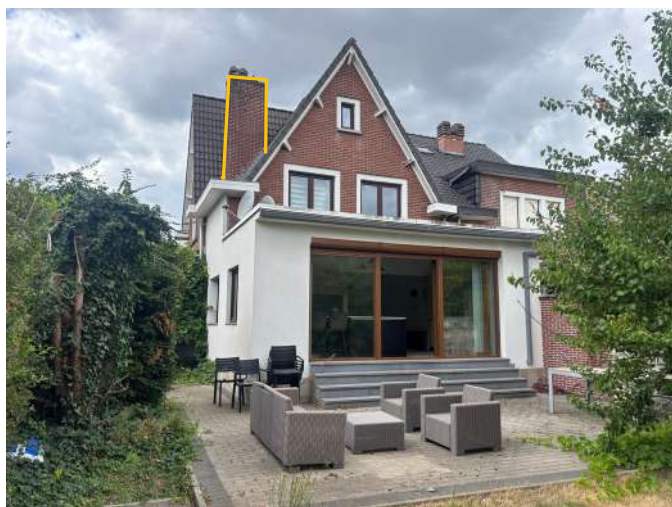
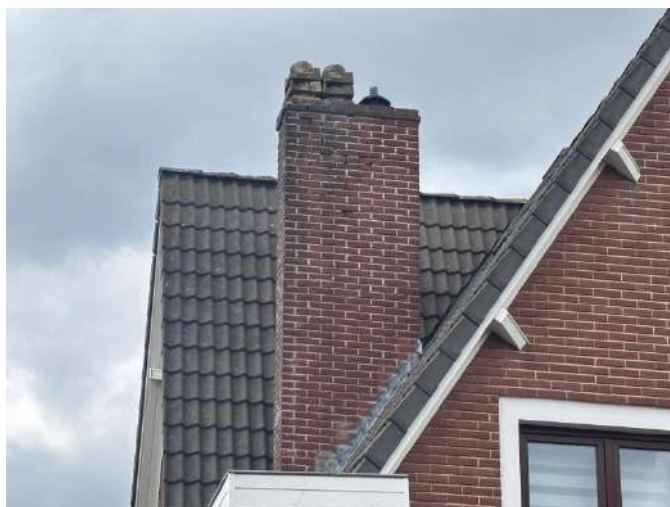
### Fiche 12: Schouwen niet waarneembaar

| Beschrijving | Notitie | Terug te vinden op plannen |
|---|---|---|
| Fiche 12: Schouwen niet waarneembaar | De schouwen kunnen langs de binnenkant niet gecontroleerd worden zonder destructief werk uit te voeren. Bij werken is het aangeraden na te gaan of er nog verdachte rookgaskanalen of smeerlagen aanwezig zijn. | Plan 1.1: Garage<br>Plan 1.2: Gelijkvloers |
