# Asbestinventarisatattest

Van Benedenlaan 7, 2800 Mechelen

Attestnummer : 20260826-000230.000

Uitgegeven op : 26.08.2026

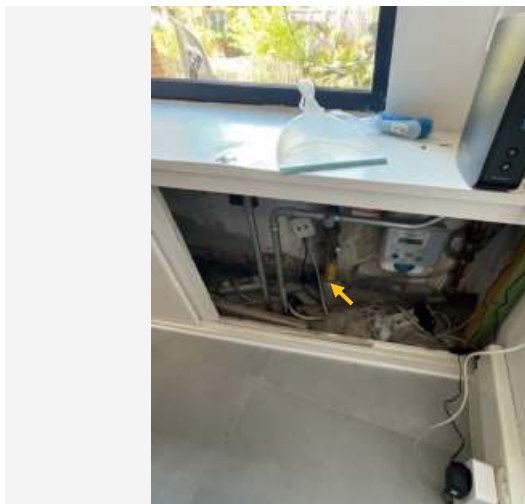
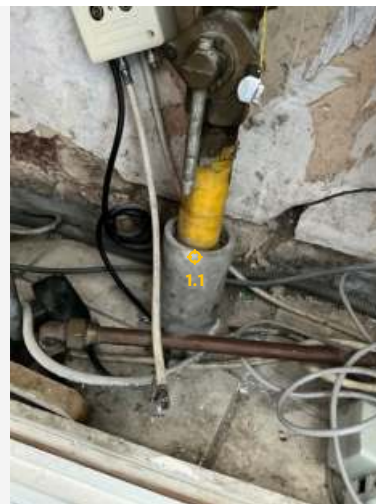
| Eindbeoordeling materiaalrisico | Zeer laag materiaalrisico en/of zeer lage kans op vezelvrijgave |

| Asbestsoort (vezeltype) | Alleen chrysotiel aanwezig |
| Toestand van het materiaal | Onbeschadigd, niet verweerd |

| Beschrijving | Doorvoer met staalname (AC) |
| Eenvoudig bereikbaar | <p>Nee</p> <ul style="list-style-type: none"><li>• Het asbestmateriaal is bedekt (uitgezonderd laag verf, coating, behang, kunststof, textiel) en het wegnemen van het bedekkende materiaal kan niet zonder het bedekkende materiaal te beschadigen.</li></ul> |
| Opmerking | De vermelde oppervlaktes, diktes en volumes betreffen een bereedeneerde schatting. Er worden geen rechten verleend aan deze oppervlaktes/diktes/volumes. Het is niet mogelijk de exacte hoeveelheid in te schatten gezien deze toepassing onder de woning doorloopt. |

Het asbestmateriaal valt onder de mijlpaal van 2040.

Zorgvuldig beheren

- Zorg voor een veilig beheer. Vermijd het beschadigen van het asbestmateriaal. Controleer de toestand jaarlijks op wijzigingen.
- Zorg voor een veilig beheer en verwijder dit asbestmateriaal wanneer het bij werken eenvoudig bereikbaar wordt. Controleer de toestand jaarlijks op wijzigingen.

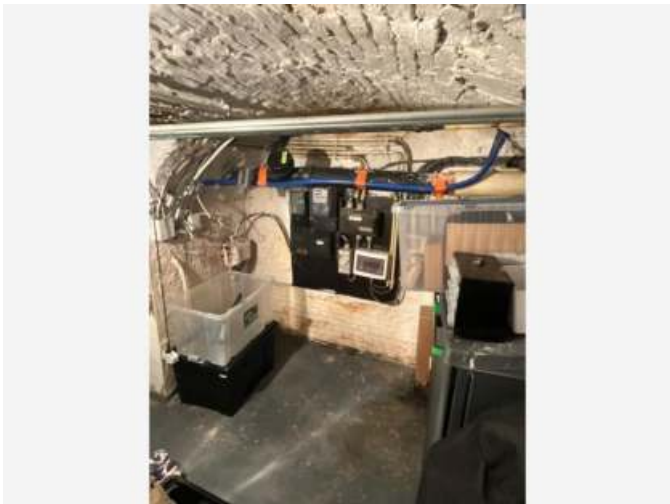
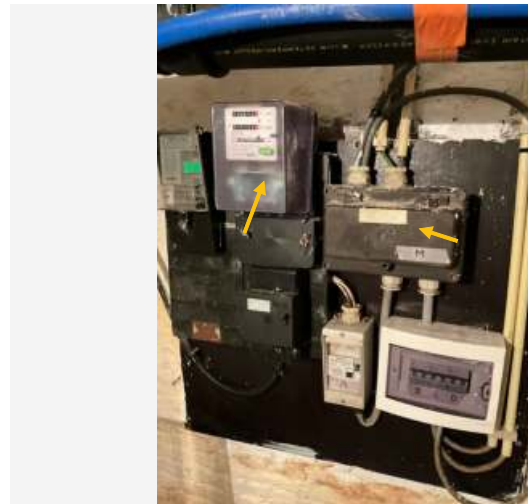
| Eindbeoordeling materiaalrisico | Laag materiaalrisico en/of verlaagde kans op vezelvrijgave |

| Asbestsoort (vezeltype) | Crocidoliet aanwezig |
| Toestand van het materiaal | Onbeschadigd, niet verweerd |

| Beschrijving | Bakeliet Tellerkast |
| Identificatiemethode | <p>De asbestdeskundige beoordeelt het materiaal als asbestverdacht en dus asbesthoudend, en dit zonder monstername.</p> <p>Motivatie: De monstername brengt andere schade aan dan schade die inherent is aan de monstername.</p> |
| Opmerking | <p>Het is moeilijk te bepalen of de bakeliettoepassingen in de woning ook effectief asbesthoudend zijn (het kan ook gaan om de asbestvrije variant). Er werd geen monster genomen owv beschadiging aan een elektrisch gerelateerde toepassing, extra controle bij verwijdering van het verdacht materiaal. Vermoedelijk zal de toepassing verwijderd worden bij aanpassing van het elektriciteitsnetwerk.</p> |

Het asbestmateriaal valt onder de mijlpaal van 2040.

Zorgvuldig beheren

- Zorg voor een veilig beheer. Vermijd het beschadigen van het asbestmateriaal. Controleer de toestand jaarlijks op wijzigingen.
- Voer bijkomende staalname(s) uit.
- Een bijkomend onderzoek zou kunnen gebeuren na demontage van de toepassing, zodat dit op een veilige en verantwoorde manier kan gebeuren. Het bijkomend onderzoek kan bijdragen tot een betere inschatting van het risico en helpt om de (mogelijke) asbestafvalstroom te beperken.

De toepassing dient verwijderd te worden door de netbeheerder, vermoedelijk word dit uitgevoerd wanneer de oude meterkast vervangen word door een digitale meter. Zie ook link Zie <https://ovam.vlaanderen.be/wie-mag-wat-verwijderen> <https://ovam.vlaanderen.be/voorzorgsmaatregelen->

De toepassing is eigendom van de nutsmaatschappij. Bij verwijdering /vervangen van het toestel is een bijkomende staalname aangewezen om de berging van afvalstromen te beheersen. Dit valt dan onder de verantwoordelijkheid van de netwerkbeheerder.

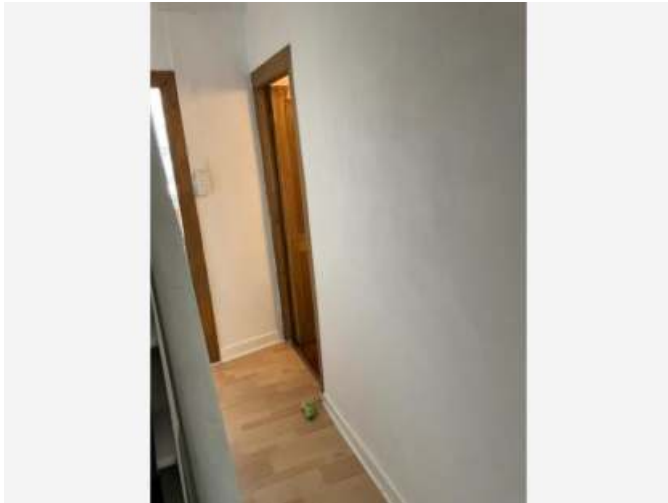
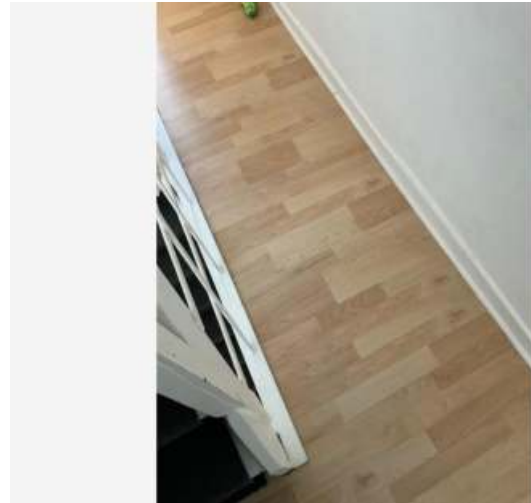
De laminaat vloer is niet asbest verdacht, het is niet gekend wat eronder bevindt, bij vloer werken extra controle aangewezen.

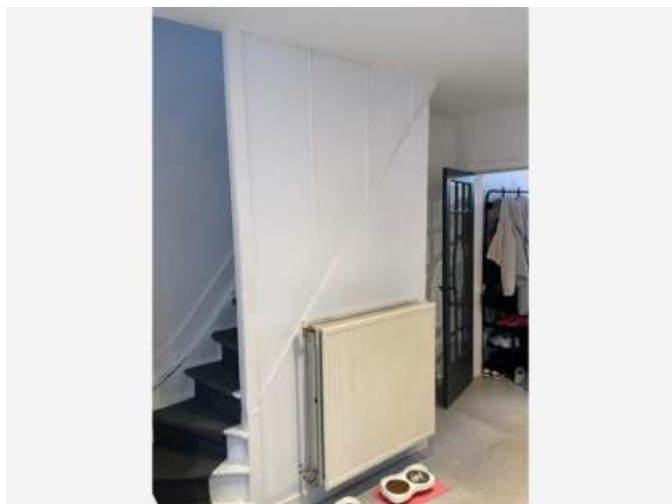
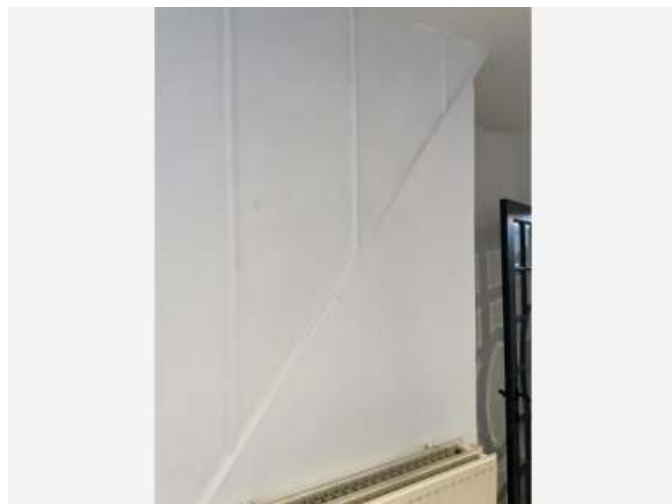
Er zijn wanden afgewerkt met valse wanden. Het is niet duidelijk of er pleisterwerk of ander verdacht asbestmateriaal aanwezig is achter / op deze valse wanden, het is aangewezen om bijkomend onderzoek uit te voeren bij werken. Zonder destructieve handeling is het niet mogelijk om na te gaan of er asbesthoudende materialen aanwezig zijn achter de wand afwerking. Als bij sloop of renovatie blijkt dat er achter deze wanden nog pleisterwerk of asbest verdachte toepassingen aanwezig zijn, moet dit bemonsterd worden.

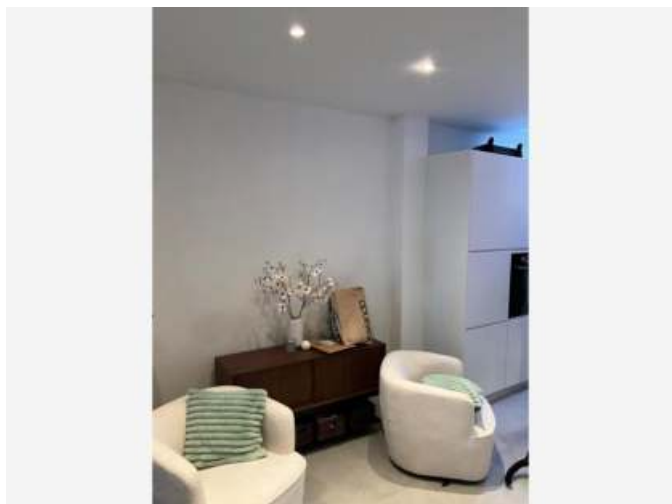
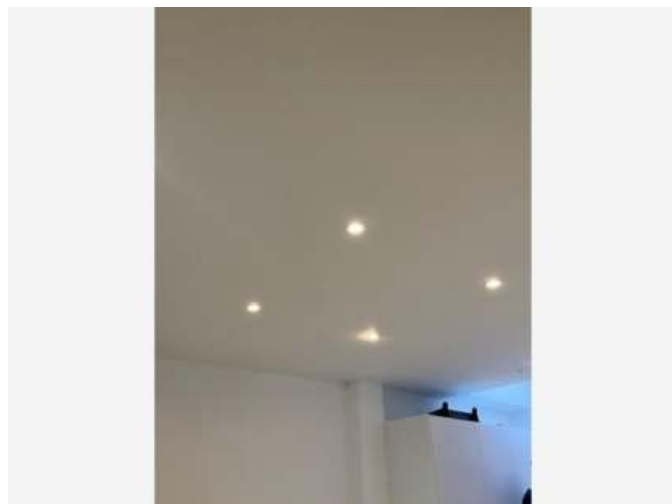
Er zijn plafonds afgewerkt met valse plafonds. Het is niet duidelijk of er pleisterwerk of ander verdacht asbestmateriaal aanwezig is achter / op deze valse plafonds, het is aangewezen om bijkomend onderzoek uit te voeren bij werken. Zonder destructieve handeling is het niet mogelijk om na te gaan of er asbesthoudende materialen aanwezig zijn achter de plafond afwerking. Als bij sloop of renovatie blijkt dat er achter deze plafonds nog pleisterwerk of asbest verdachte toepassingen aanwezig zijn, moet dit bemonsterd worden.

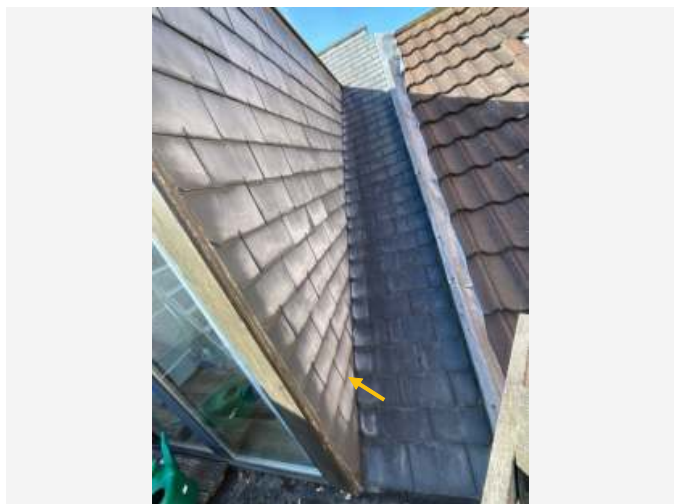
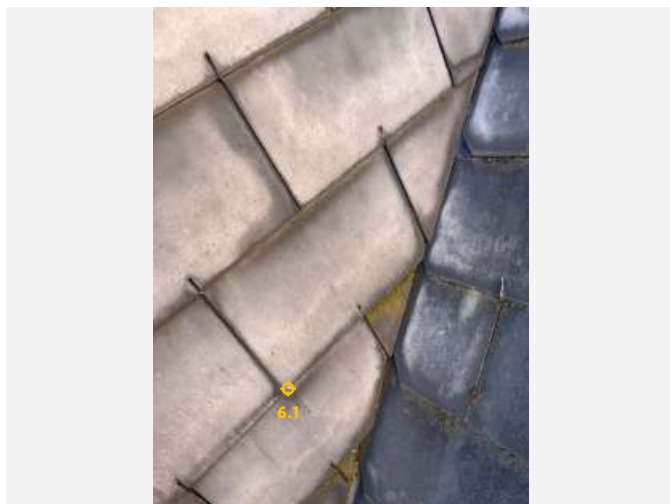
## Fiche 6: Gevelleien (met staalname)

Geen asbest

| # | Type | Referentie | Resultaat |
|---|---|---|---|
| 6.1 | Puntmonster | 3 gevelleien | Geen asbest |

| Opmerking | <p>Er werd een staal genomen aan een uitstekend stuk waardoor de waterdichtheid van de dakbedekking niet in het gedrang komt.</p> <p>De vermelde oppervlaktes, diktes en volumes betreffen een beredeneerde schatting. Er worden geen rechten verleend aan deze oppervlaktes/diktes/volumes.</p> |

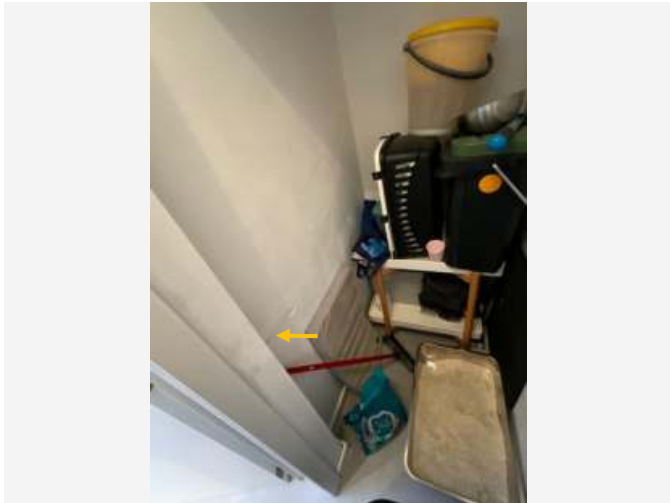
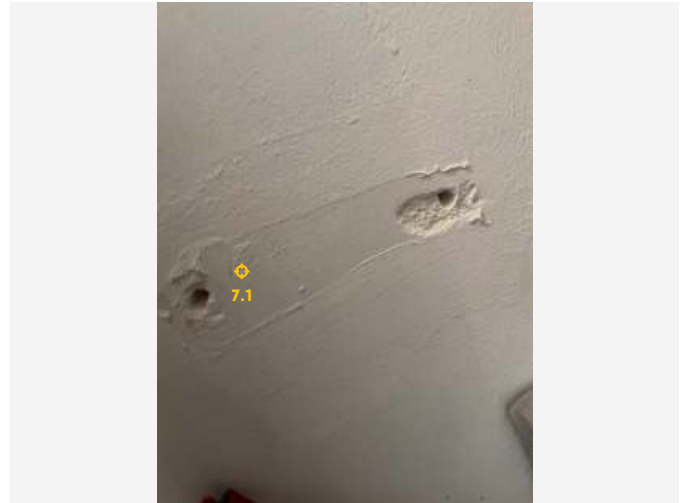
## Fiche 7: Muurpleister

Geen asbest

| # | Type | Referentie | Resultaat |
|---|---|---|---|
| 7.1 | Mengmonster | 5 muurpleister | Geen asbest |

| Opmerking | <p>Volgens het inspectieprotocol is een monstername van het pleisterwerk verplicht om dit te identificeren als niet-asbesthoudend.</p> <p>Locatie staalnames: individuele ruimte: slaapkamer/ natte ruimte: keuken/ stookplaats: berging / traphal: +2</p> <p>De vermelde oppervlaktes en volumes betreffen een beredeneerde schatting. Er worden geen rechten verleend aan deze oppervlaktes/volumes. De dikte is een schatting die voorkomt uit de monsterplaatsen en is daarom niet altijd representatief.</p> |

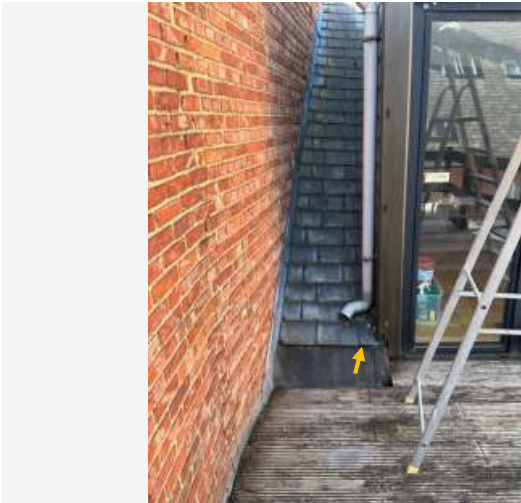
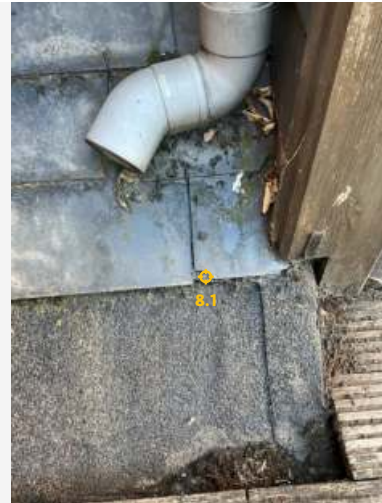
## Fiche 8: Dakleien (met staalname)

Geen asbest

| # | Type | Referentie | Resultaat |
|---|---|---|---|
| 8.1 | Puntmonster | 2 dakleien | Geen asbest |

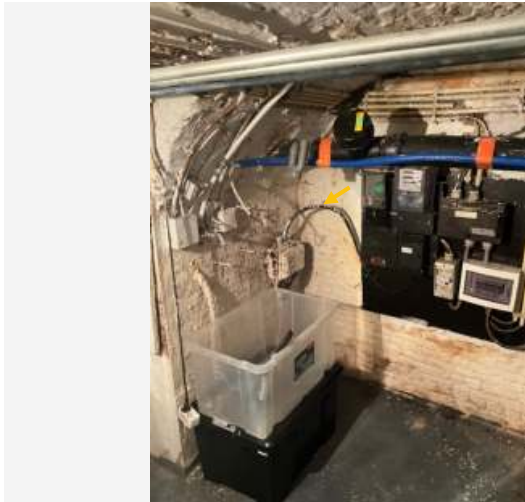
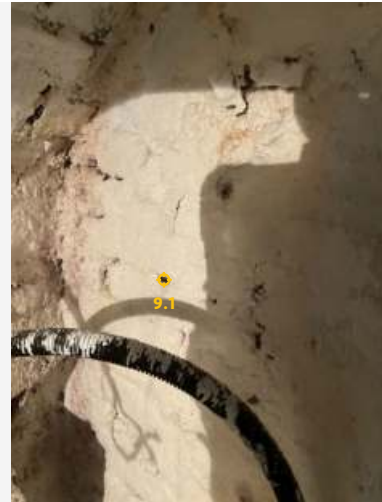
## Fiche 9: Cementering binnentoepassing (met staalname)

Geen asbest

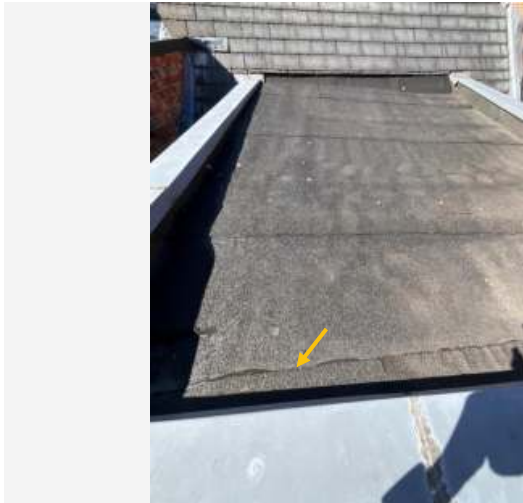
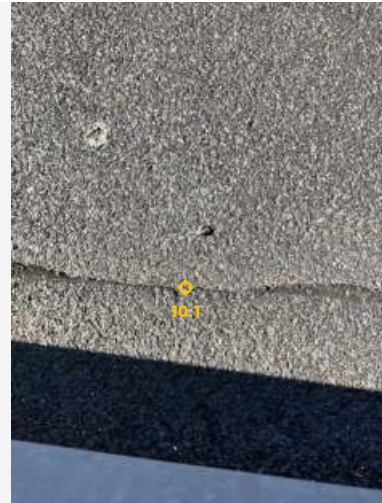
## Fiche 10: Roofing (met staalname)

Geen asbest

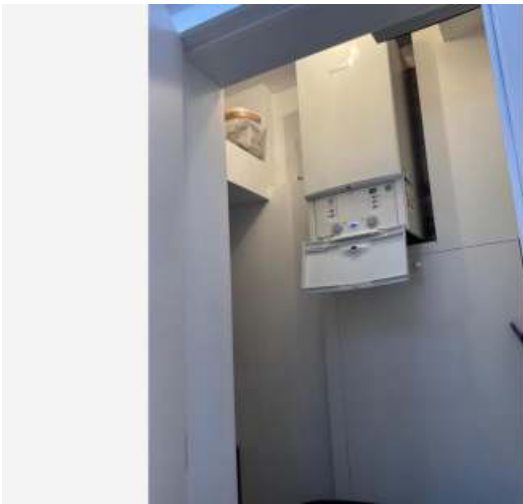
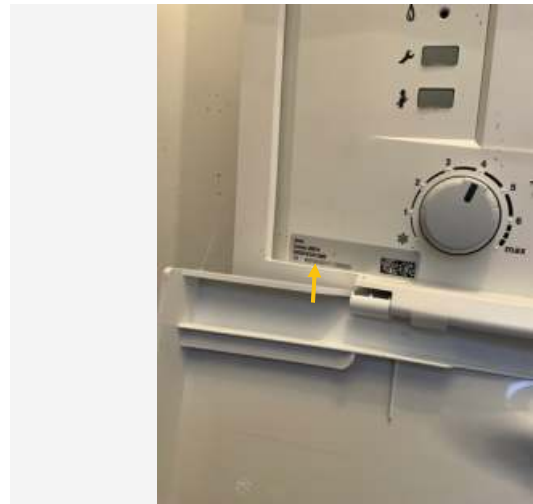
## Fiche 13: CV Ketel niet verdacht

| Beschrijving | Notitie | Terug te vinden op plannen |
|---|---|---|
| Fiche 13: CV Ketel niet verdacht | De CV ketel werd gecontroleerd( bwj 2023 ) en is niet asbest verdacht geen risico bouwjaar. | Plan 1.2: Plan gelijkvloers |

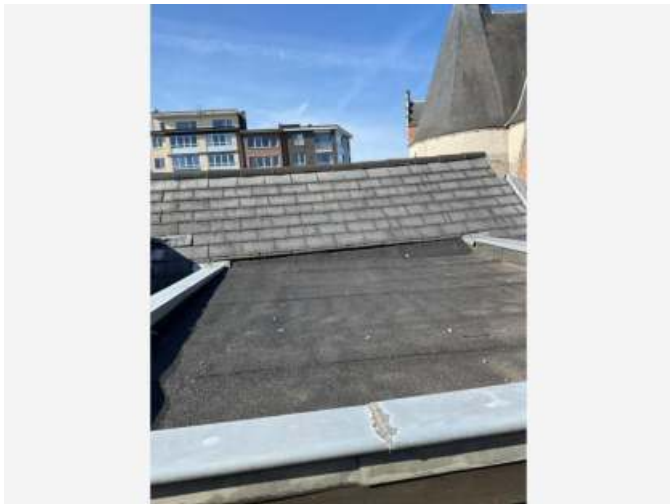
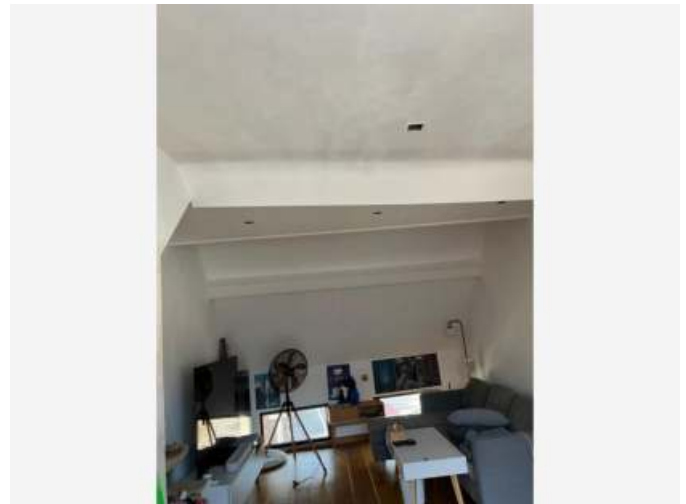
### Fiche 14: onderdak niet waarneembaar

| Beschrijving | Notitie | Terug te vinden op plannen |
|---|---|---|
| Fiche 14: onderdak niet waarneembaar | Onderdak niet waarneembaar zonder destructief onderzoek. Bij werken aan het dak is het aan te raden dit eerst te laten onderzoeken | Plan 1.8: Hoofdgebouw plan |
