# Asbestinventarisatetest

Tervuursesteenweg 104, 1981 Zemst

Attestnummer : 20230818-000147.000

Uitgegeven op : 18.08.2023

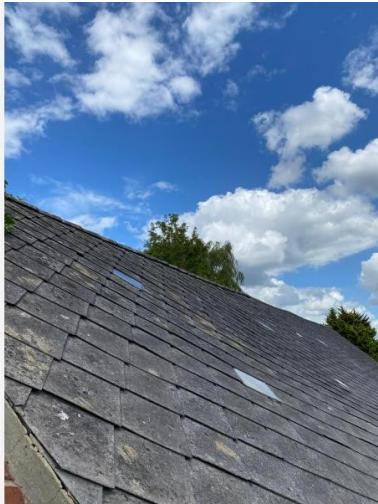
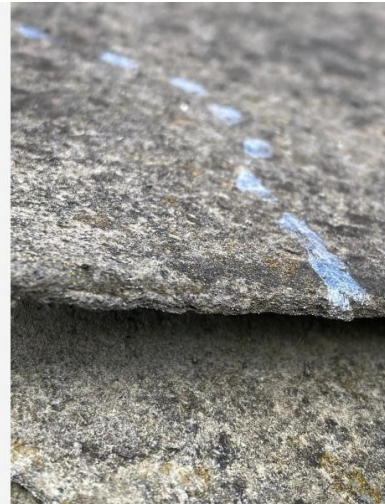
| Eindbeoordeling materiaalrisico | Hoog materiaalrisico en/of hoge kans op vezelvrijgave |

| Asbestsoort (vezeltype) | Crocidoliet aanwezig |
| Afschermingsgraad van het gehele materiaal | Geheel of deels (ook) vrij aan de binnenlucht |
| Toestand van het materiaal | Matig beschadigd, matig verweerd |

| Beschrijving | Leien dak |
| Asbestmateriaal | Dak- en gevelbekleding - Lei, shingle |

| Opmerking | Eigenaar was op de hoogte van deze asbesthoudende leien, staalname was dan ook niet nodig. |

**Dringend verwijderen**

- Zorg voor een veilig beheer. Vermijd het beschadigen van het asbestmateriaal. Controleer de toestand jaarlijks op wijzigingen.
- Verwijder dit asbestmateriaal zo snel mogelijk. Volg de toestand goed op.
- Hemelwater dat afspoelt van asbestcement daken of gevels kan asbestdeeltjes bevatten. Gebruik het enkel voor gesloten circuits (bv. spoelen toiletten). Reinig na het vervangen van het dak of de gevel de dakgoten en regenwaterput of -ton om asbesthoudend sediment of slib te verwijderen

- Eenvoudige handelingen: enkel door erkend asbestverwijderaar  
Leien grenzen aan buiten-en binnen lucht. Deze leien zijn verweerd waardoor het aangewezen is deze door een erkend asbestverwijderaar eenvoudige handelingen te laten verwijderen.

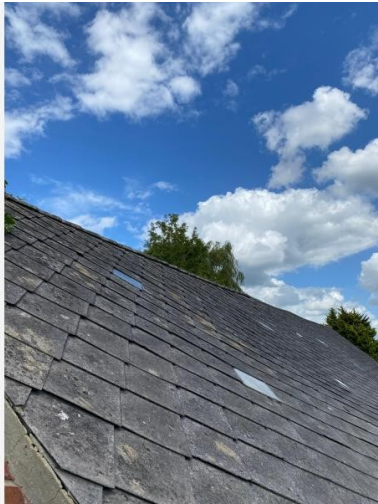
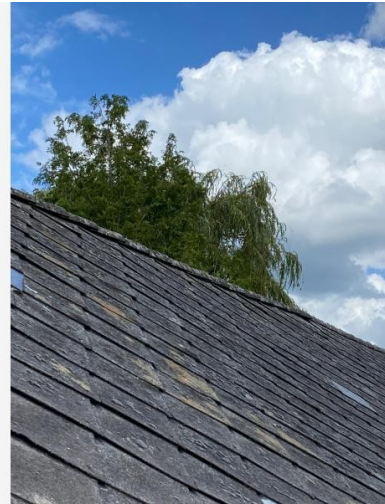
| Eindbeoordeling materiaalrisico | Verhoogd materiaalrisico en/of verhoogde kans op vezelvrijgave |

| Asbestsoort (vezeltype) | Crocidoliet aanwezig |
| Afschermingsgraad van het gehele materiaal | Geheel of deels vrij aan de buitenlucht |
| Toestand van het materiaal | Matig beschadigd, matig verweerd |

| Beschrijving | Nok loods |
| Asbestmateriaal | Dak- en gevelbekleding - Nok, windveer, boeiboord |

Verwijderen

- Zorg voor een veilig beheer. Vermijd het beschadigen van het asbestmateriaal. Controleer de toestand jaarlijks op wijzigingen.
- Verwijder dit asbestmateriaal zo snel mogelijk. Volg de toestand goed op.
- Hemelwater dat afspoelt van asbestcement daken of gevels kan asbestdeeltjes bevatten. Gebruik het enkel voor gesloten circuits (bv. spoelen toiletten). Reinig na het vervangen van het dak of de gevel de dakgoten en regenwaterput of -ton om asbesthoudend sediment of slib te verwijderen

- Eenvoudige handelingen: mag via doe-het-zelf of door werknemer(s) met opleidingsattest eenvoudige handelingen  
U mag hechtgebonden asbesttoepassingen dat zicht buiten uw gebouw bevindt zelf verwijderen.

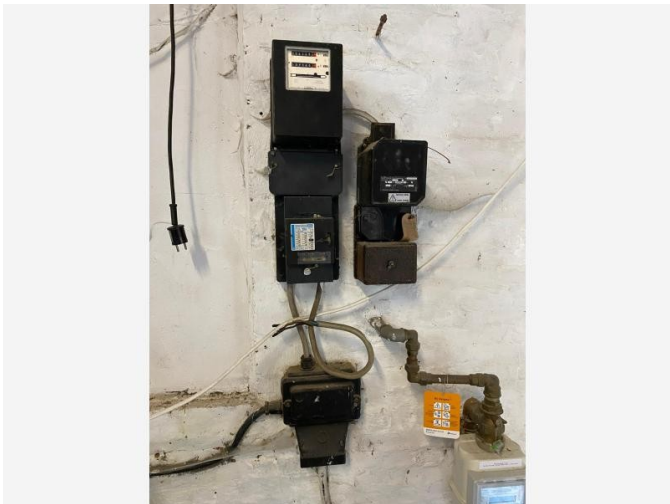
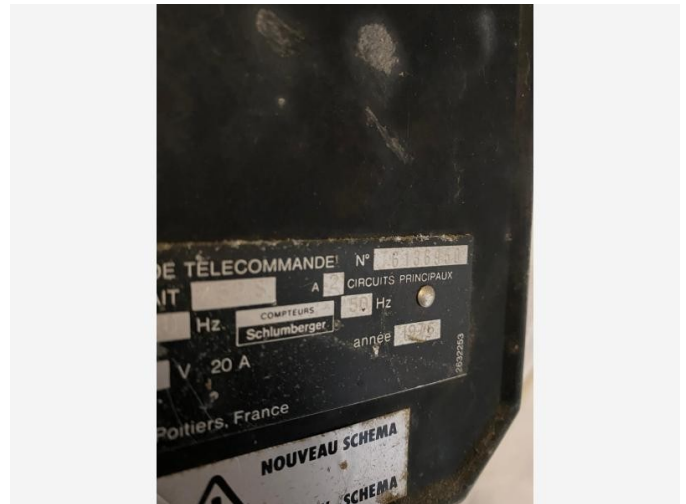
| Eindbeoordeling materiaalisico | Laag materiaalisico en/of verlaagde kans op vezelvrijgave |

| Asbestsoort (vezeltype) | Crocidoliet aanwezig |
| Toestand van het materiaal | Onbeschadigd, niet verweerd |

| Beschrijving | Elektriciteitsmeter |
| Asbestmateriaal | Plaat, paneel, tablet - Type Bakeliet |

| Opmerking | Referentiejaar fabricage 1976 staat op het asbestverdachtmateriaal aangeduid. |

Zorgvuldig beheren

- Zorg voor een veilig beheer. Vermijd het beschadigen van het asbestmateriaal. Controleer de toestand jaarlijks op wijzigingen.
- Zorg voor een veilig beheer en verwijder dit asbestmateriaal wanneer het bij werken eenvoudig bereikbaar wordt. Controleer de toestand jaarlijks op wijzigingen.

- Eenvoudige handelingen: mag via doe-het-zelf of door werknemer(s) met opleidingsattest eenvoudige handelingen  
Het asbestverdachtmateriaal is een hechtgebonden binnentoepassing. Het materiaal is intact en er zijn geen vrije asbestvezels zichtbaar.

Neem contact op met de netbeheerder om te bepalen wie zijn verantwoordelijkheid dit is om het te verwijderen.

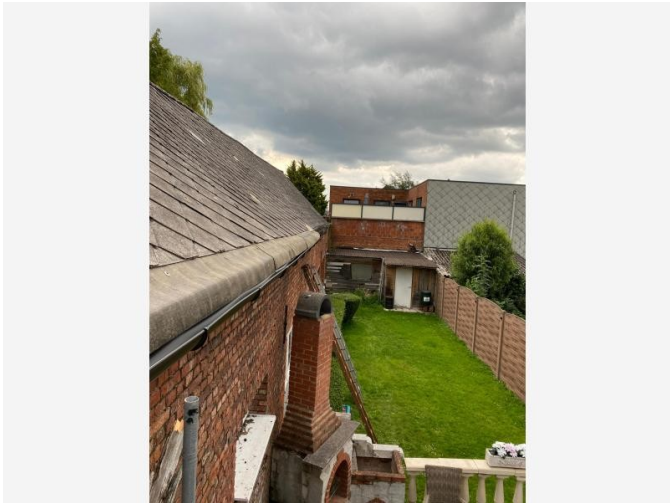
Situeringsfoto

**Reden:** Er is geen volledige risicobeoordeling mogelijk

**Uitleg van de asbestdeskundige:** Linker, rechter-en achtergevel loods is enkel te inspecteren vanuit een ander perceel.

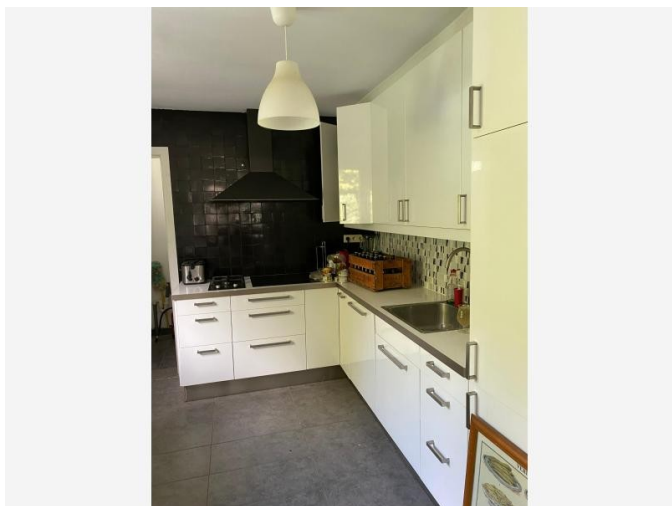
Vrije foto

Materialen gebruikt in de aanwezige keuken zijn niet verdacht.

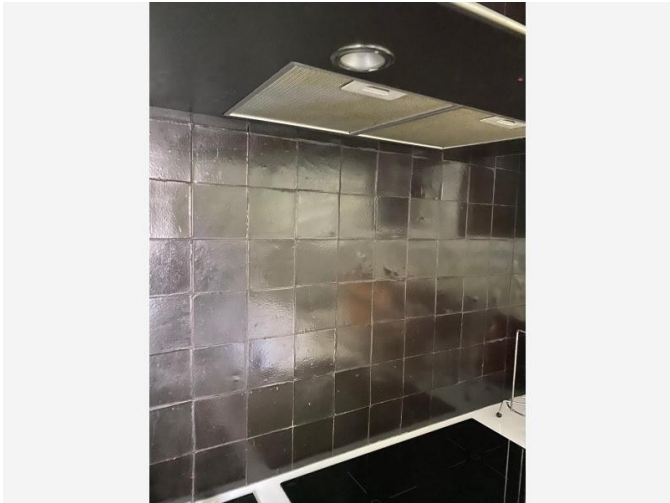
Vrije foto

Tegellijm is niet waarneembaar. Deze kan mogelijk asbesthoudend zijn.

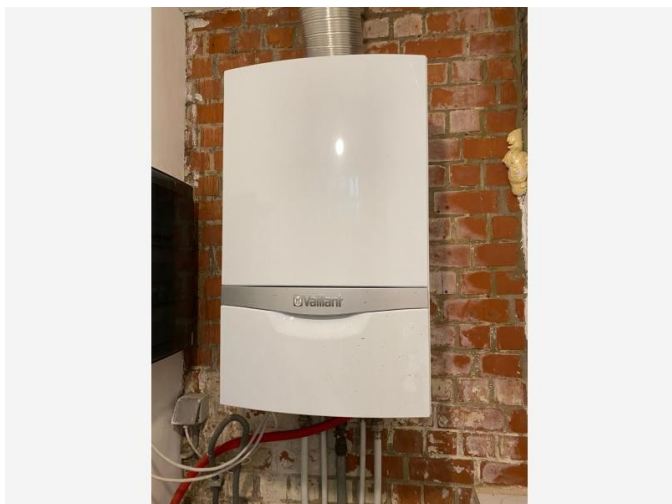
Vrije foto

Fabricagejaar gasketel 2015. Deze is niet verdacht.

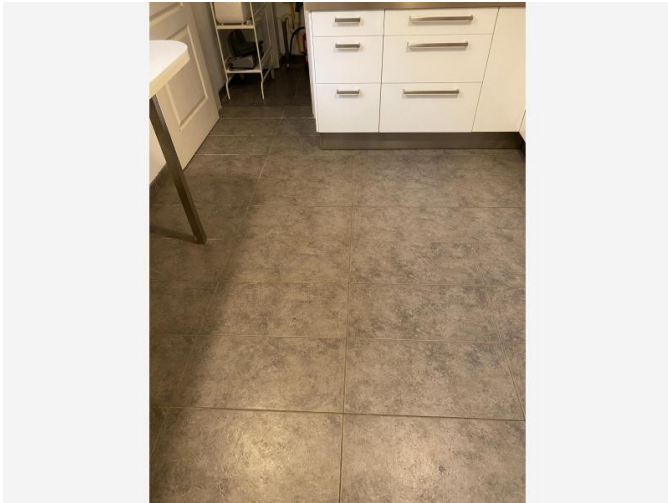
Vrije foto

Tegellijm vloertegels is niet waarneembaar en kan dus ook niet geïnspecteerd worden. Deze kan mogelijk asbesthoudend zijn.

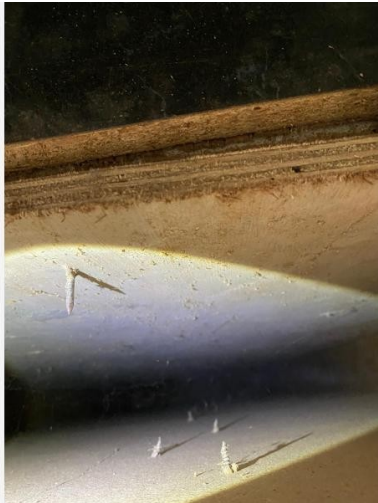
Vrije foto

Ruimte tussen valse wanden is leeg. Valse wanden bestaan uit houten verstevigingsplaten met gipsplaten.

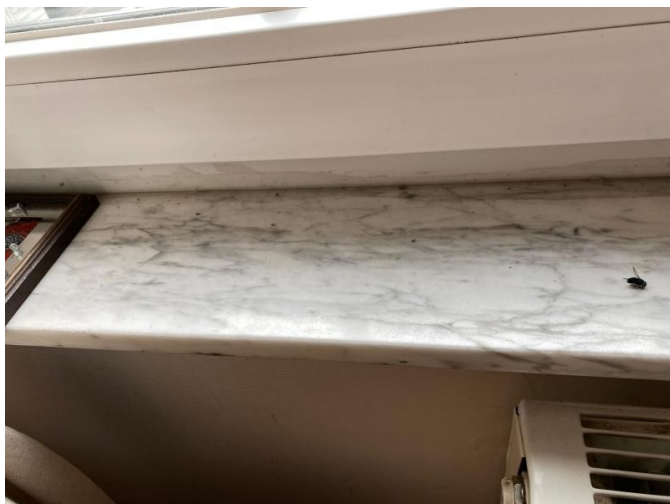
Vrije foto

Natuurstenen venstertabletten zijn niet asbestverdacht.

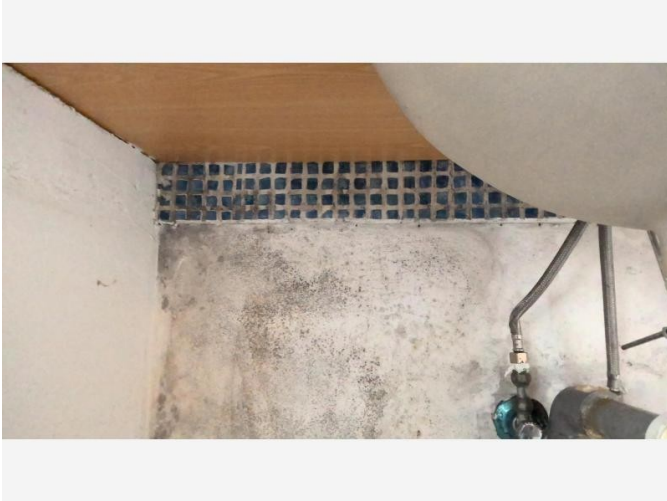
Vrije foto

Tegellijm is niet waarneembaar. Deze kan mogelijk asbesthoudend zijn.

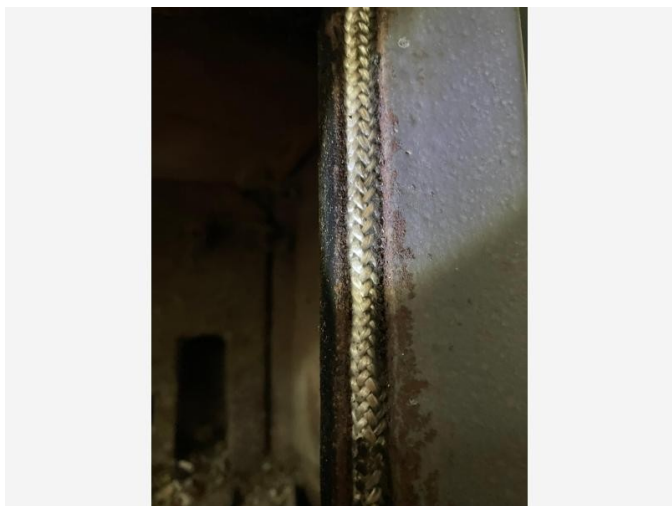
Vrije foto

Koord aan glazen deurtje dat open kan is niet verdacht. Koord heeft een glans en geen asbestvezels zichtbaar.

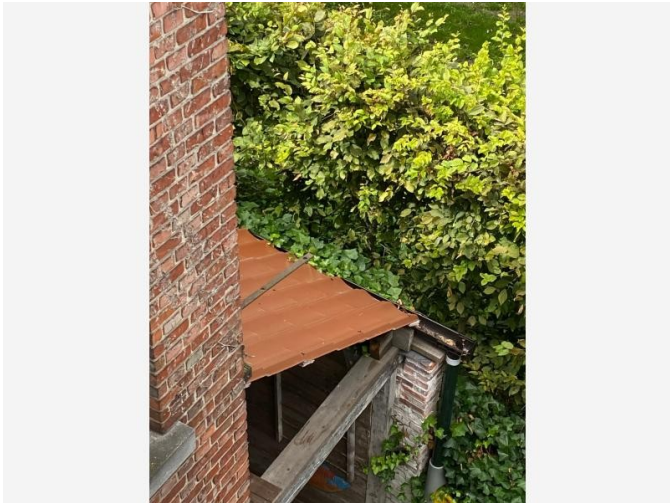
Vrije foto

Luifel bestaat uit een houten constructie met een schuin metalen pannendak.

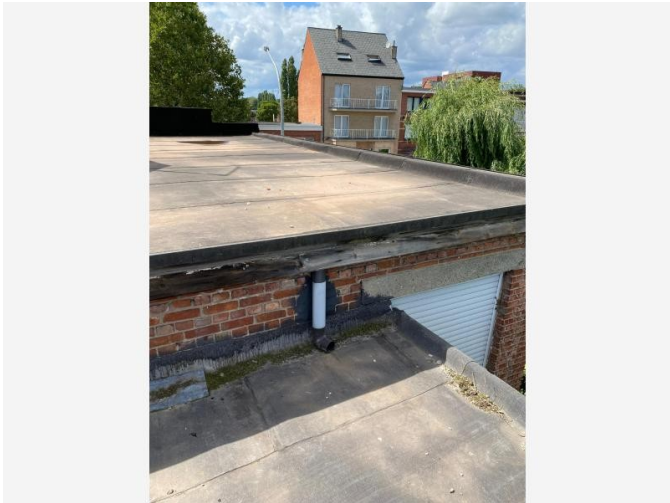
Vrije foto

Toplaag is na monsternamen niet-asbesthoudend. Lagen onder de toplaag zijn niet waarneembaar en kunnen mogelijk oude roofing/bitumen bevatten.

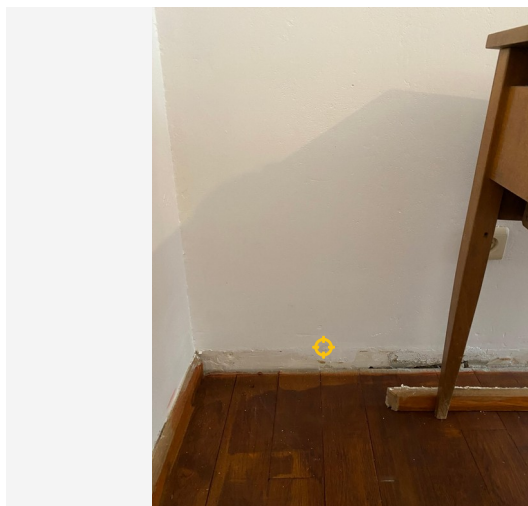
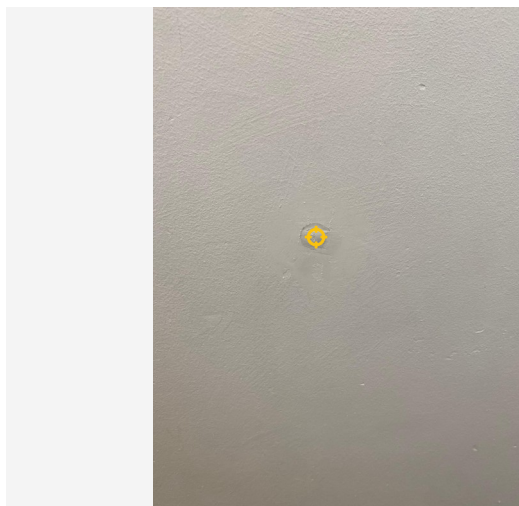
## Fiche 17: Pleisterwerk wanden

Geen asbest

| # | Type | Referentie | Resultaat |
|---|---|---|---|
| 17.1 | Mengmonster | MM03 | Geen asbest |

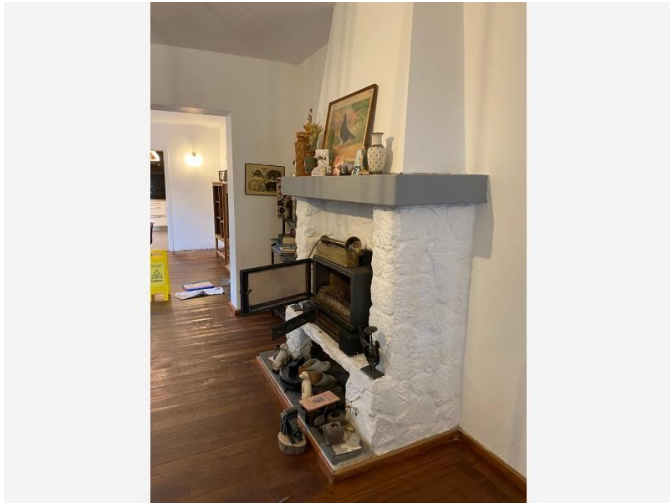
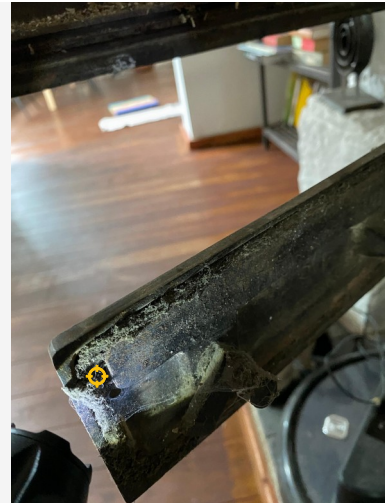
## Fiche 18: Koord aan kachel

Geen asbest

| # | Type | Referentie | Resultaat |
|---|---|---|---|
| 18.1 | Puntmonster | MM01 | Geen asbest |
