# Asbestinventarisatetest

Sint-Katharinastraat 123, 8501 Kortrijk

Attestnummer : 20260711-000058.000

Eindconclusie:

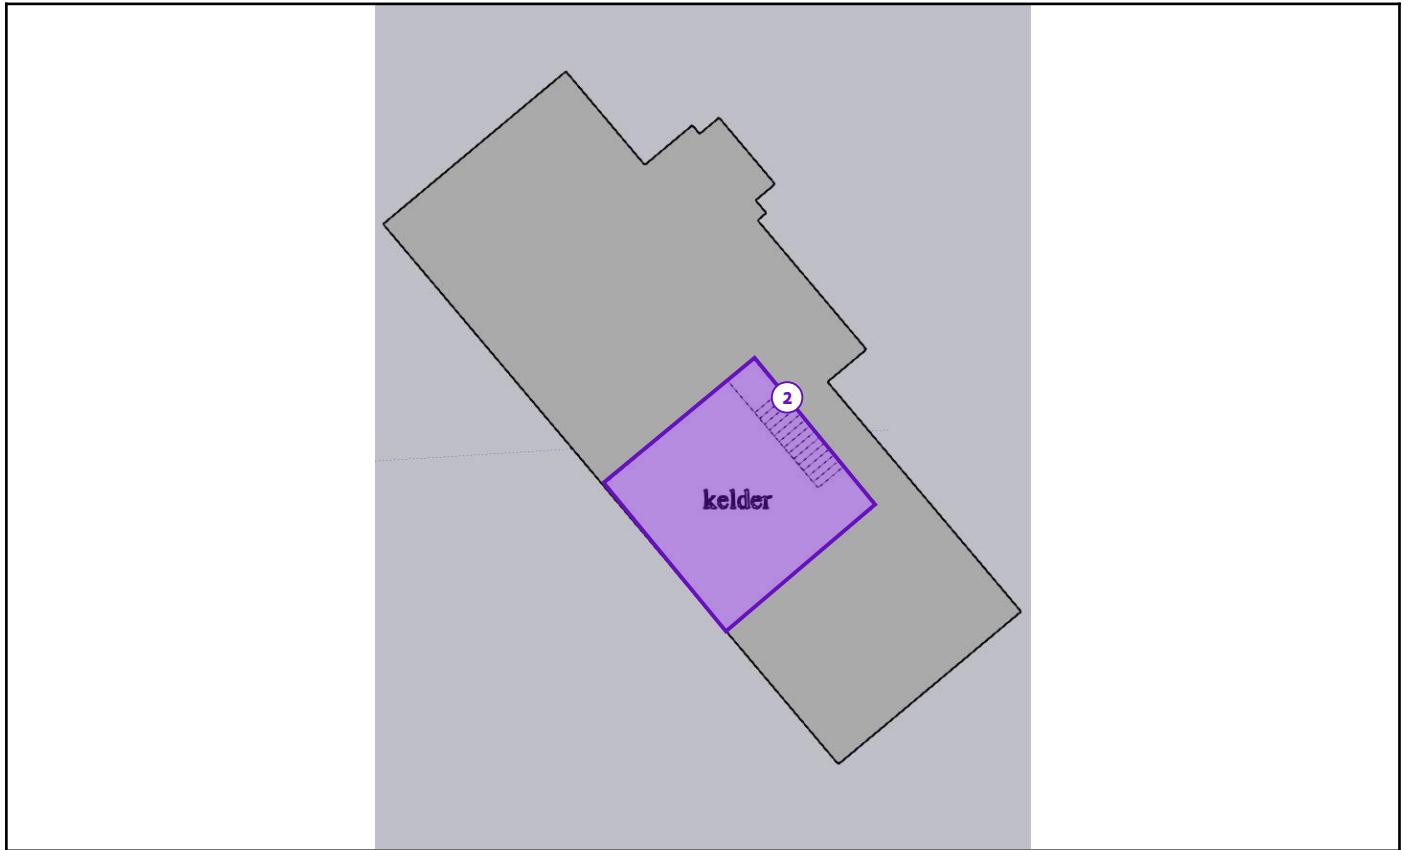
## Plan 1.1: plan woning kelder

| Beschrijving | Type | Actie |
|---|---|---|
| 2. kelder | Beperking | - |

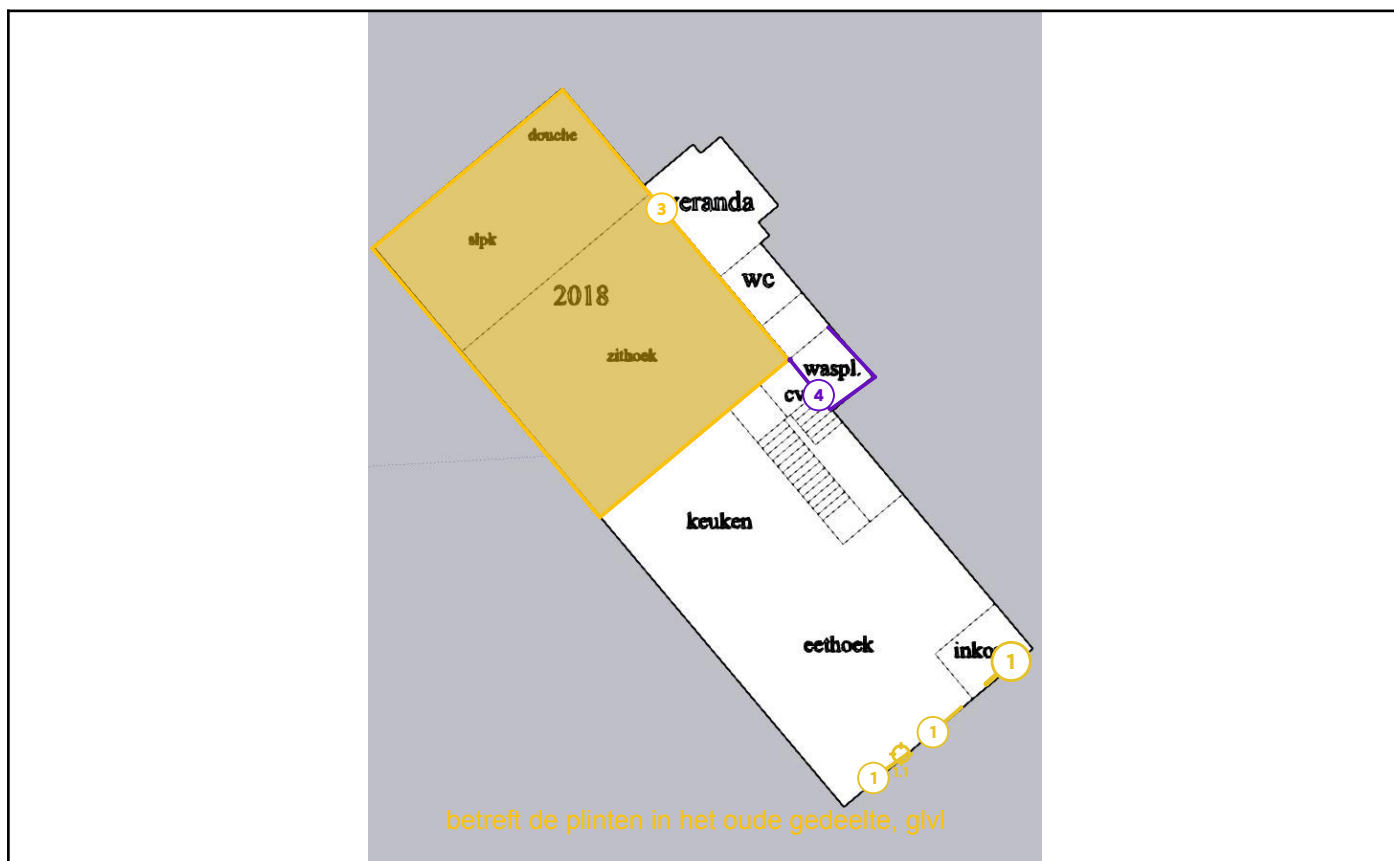
## Plan 1.2: plan woning glvl

| Beschrijving | Type | Actie |
|---|---|---|
| 1. mastiek ramen VG | Asbestmateriaal | Zorgvuldig beheren |
| 3. aanbouw woning | Uitsluiting | - |
| 4. lijm wandtegeltjes | Advies | - |
| 5. lijm plinten | Advies | - |

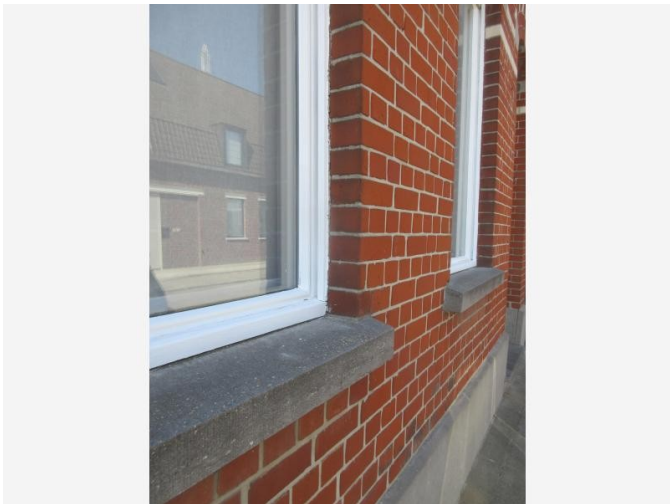
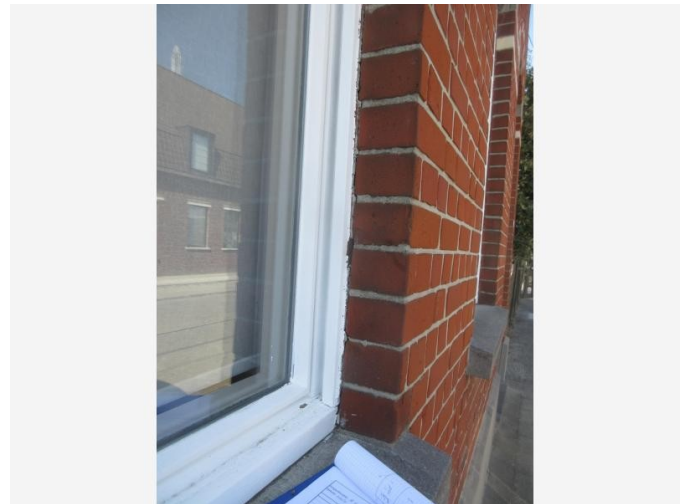
Het asbestmateriaal valt onder de mijlpaal van 2040.

Zorgvuldig beheren

| Eindbeoordeling materiaalrisico | Laag materiaalrisico en/of verlaagde kans op vezelvrijgave |

| Gebondenheid | Categorie 1: hechtgebonden in oorsprong |
| Asbestsoort (vezeltype) | Alleen chrysotiel aanwezig |
| Asbestconcentratie | Laag (< 50%) |
| Afschermingsgraad van het gehele materiaal | Geheel of deels vrij aan de buitenlucht, maar geen contact met binnenlucht |
| Toestand van het materiaal | Licht beschadigd, licht verweerd. Intacte calciumsilicaatplaat of materiaal met categorie 3-gebondenheid |

| # | Type | Referentie | Resultaat |
|---|---|---|---|
| 1.1 | Puntmonster | 2643429-04 | Chrysotiel |

| Beschrijving | mastiek ramen VG |
| Opmerking | het betreft enkel de ramen en deur in de voorgevel<br><br>al de andere ramen zijn vernieuwd of op basis van silicone (niet asbestverdacht ) |

- Zorg voor een veilig beheer. Vermijd het beschadigen van het asbestmateriaal. Controleer de toestand jaarlijks op wijzigingen.

- Eenvoudige handelingen: mag via doe-het-zelf of door werknemer(s) met opleidingsattest eenvoudige handelingen  
Eerst fixeren + daarna de mastiek voorzichtig losmaken en verwijderen

Gebruik hierbij de gepaste persoonlijke beschermingsmiddelen (FFP3-masker, wegwerpoverall en -handschoenen en afspoelbare schoenen) en volg strikt de richtlijnen hoe asbest correct en veilig te verwijderen. (Zie toelichting achteraan attest) De losgemaakte mastiek in gesloten verpakking naar een erkende verwerker brengen.

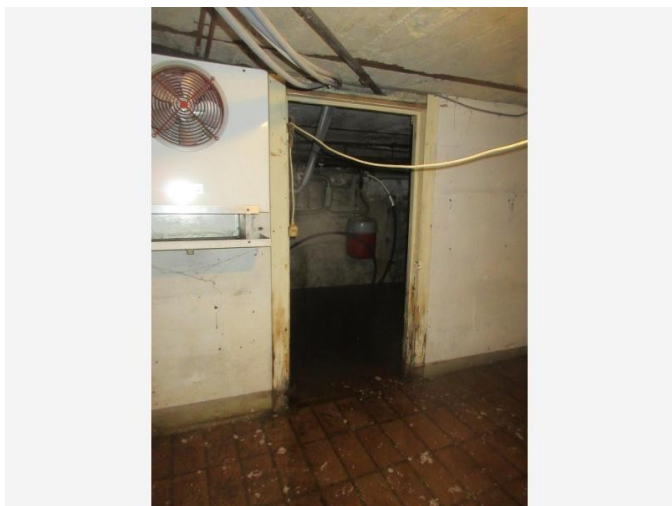
*Situeringsfoto*

**Reden:** Het onderzoek kan niet uitgevoerd worden binnen de bepalingen van de Welzijnswet

**Uitleg van de asbestdeskundige:** water in de kelder : niet mogelijk te inspecteren, gevaar voor elektrocutie.

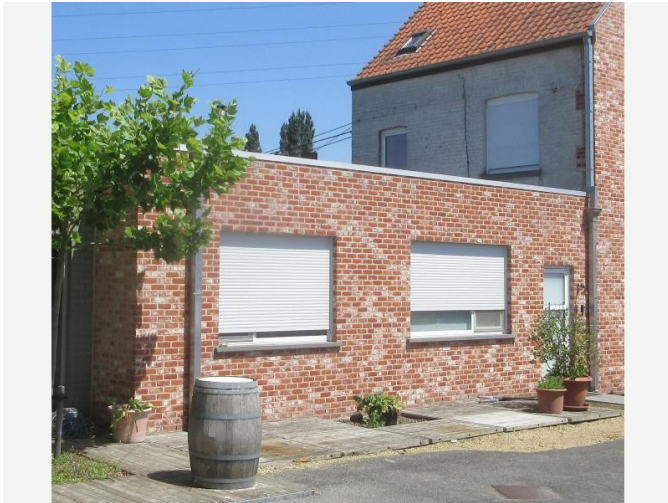
Situeringsfoto

Bouwjaar: 2018

*Constructies gebouwd vanaf 2001 moeten niet onderzocht worden*

| Opmerking | Is in 2018 of erna volledig vernieuwd (zie foto toestand 2018 en toestand 2021) |

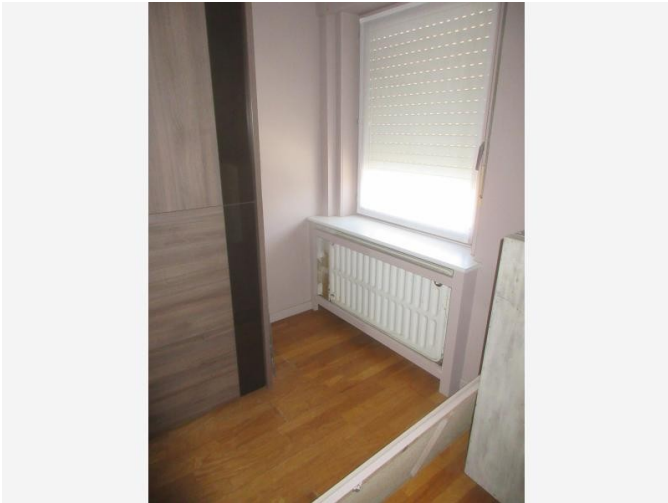
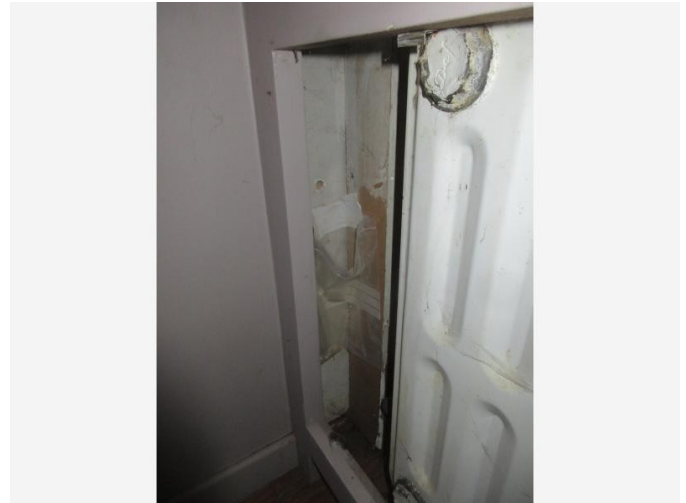
## Fiche 6: MS pleister wanden

Geen asbest

| # | Type | Referentie | Resultaat |
|---|---|---|---|
| 6.1 | Mengmonster | 2643429-03 | Geen asbest |

| Opmerking | De hoeveelheid is enkel de zichtbare pleister. Verschillende wanden bevatten voorzetwanden in gyproc. |

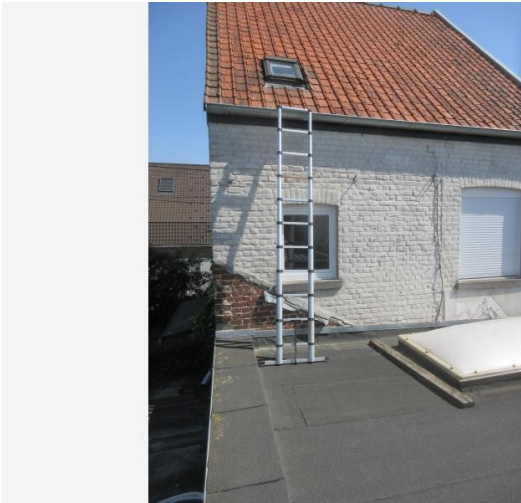
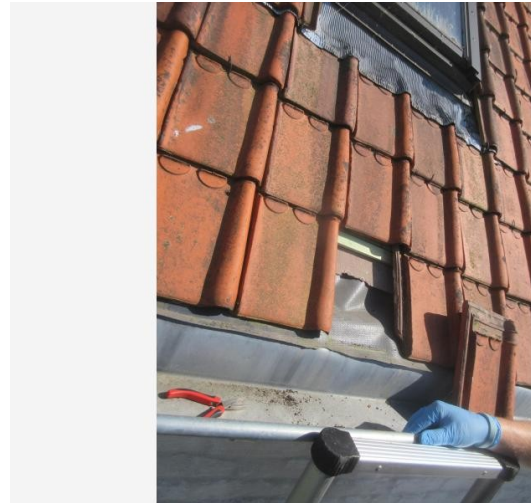
## Fiche 7: onderdak woning

Geen asbest

| # | Type | Referentie | Resultaat |
|---|---|---|---|
| 7.1 | Puntmonster | 2643429-02 | Geen asbest |

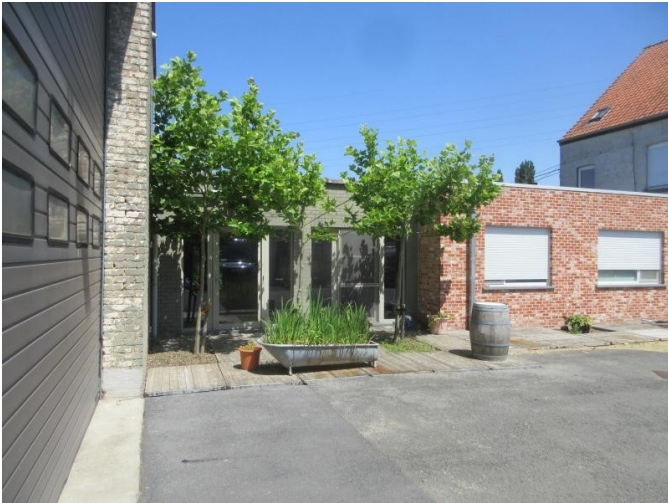
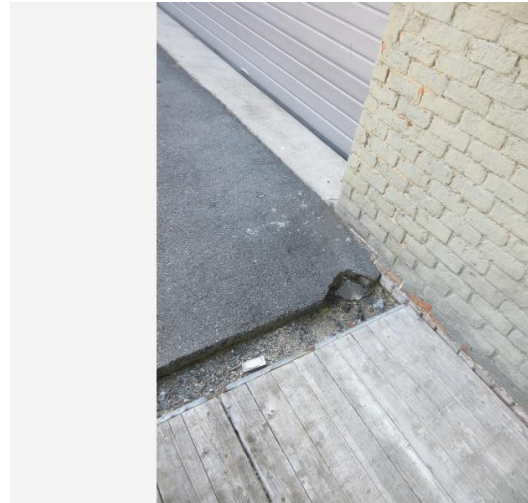
## Fiche 8: asfalt oprit

Geen asbest

| # | Type | Referentie | Resultaat |
|---|---|---|---|
| 8.1 | Puntmonster | 2643429-01 | Geen asbest |

| Opmerking | staalname van de bovenste laag<br>kernboring (door alle lagen) behoort tot aanvullend onderzoek |

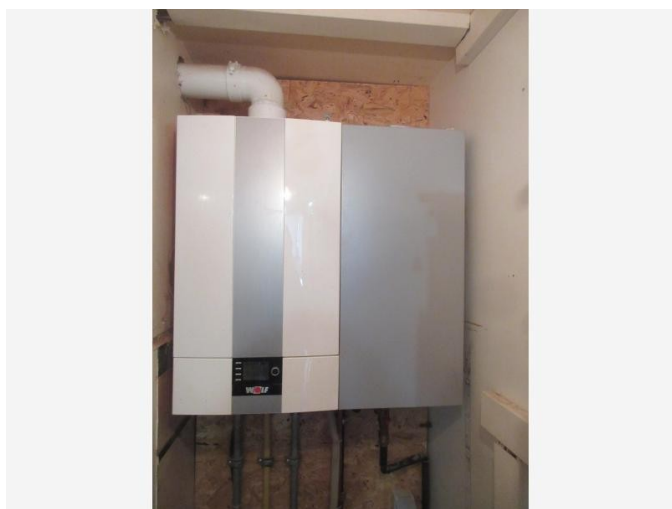
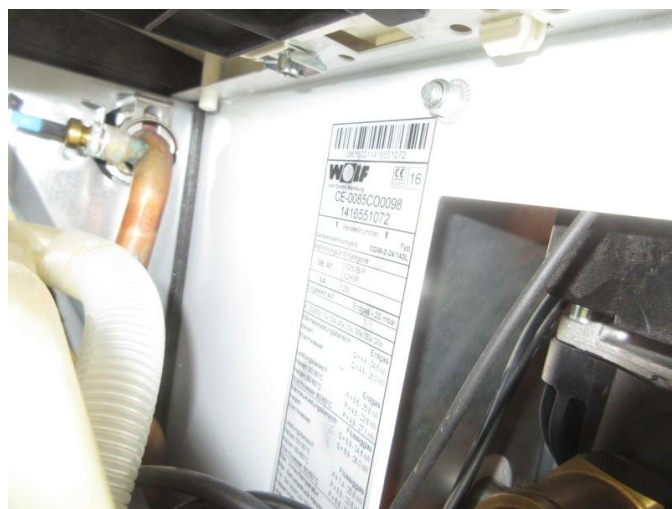
### Fiche 9: stookketel

| Beschrijving | Notitie | Terug te vinden op plannen |
|---|---|---|
| Fiche 9: stookketel | condenserende gaswandketel met CE keuring 2016 : niet asbestverdacht | - |

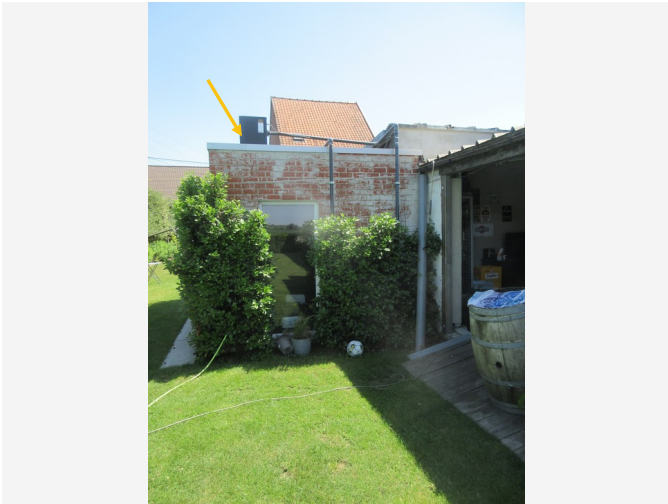
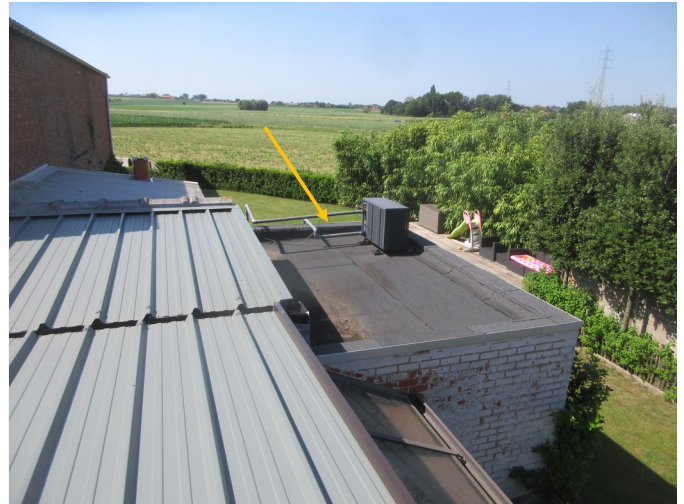
## Fiche 10: roofing dak (stuk van ) toonzaal

| Beschrijving | Notitie | Terug te vinden op plannen |
|---|---|---|
| Fiche 10: roofing dak (stuk van )<br>toonzaal | zelfde type roofing als dak van aanbouw (na 2018): niet asbestverdacht | Plan 2.2: plan loods daken |

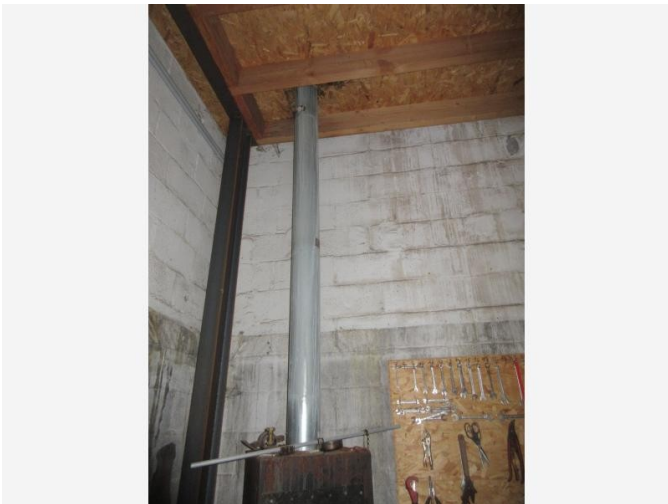
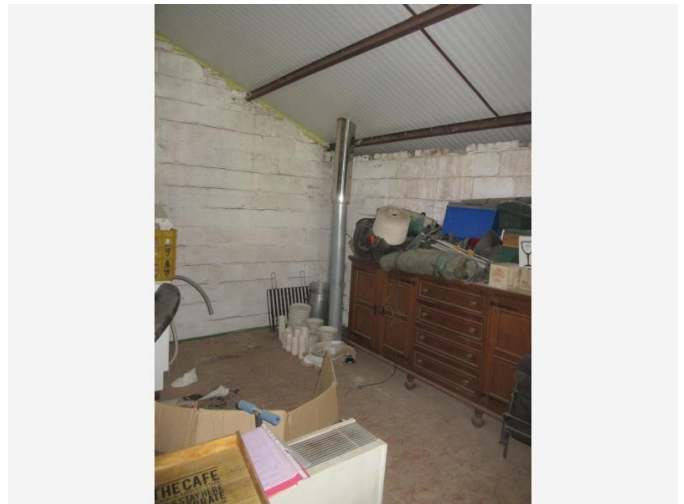
## Fiche 11: rookgaskanaal 2x

| Beschrijving | Notitie | Terug te vinden op plannen |
|---|---|---|
| Fiche 11: rookgaskanaal 2x | rookgaskanalen in inox: niet asbestverdacht<br><br>1 inox buis in loods op GLVL + loopt door naar bovenverdiep (alle asbest is sowieso ook reeds uit loods gehaald in 2002, zit in a<br><br>1 inox buis op aanbouw uit 2018 (uitsluitingsfiche ) | Plan 2.1: plan loods<br>Plan 2.2: plan loods daken |

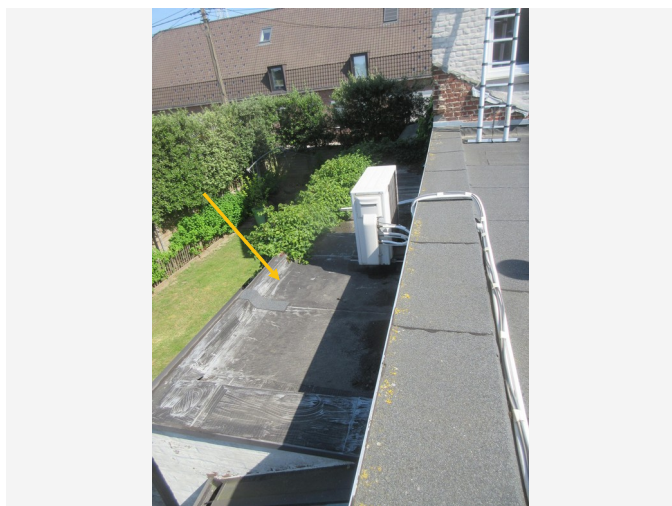
### Fiche 12: EPDM plat dak

| Beschrijving | Notitie | Terug te vinden op plannen |
|---|---|---|
| Fiche 12: EPDM plat dak | <p>Er kan eventueel nog oude roofing liggen onder de EPDM laag, maar dat is niet waarneembaar of inspecteerbaar zonder lekschade te voorzaken aan waterkering.</p> <p>Indien bij afbraak toch oude roofing te voorschijn komt, gelieve dit eerst te laten analyseren alvorens verder af te breken</p> | Plan 1.5: plan woning dak |

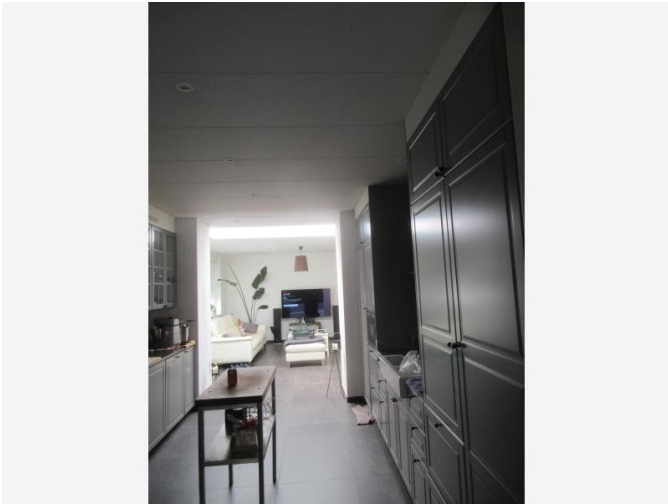
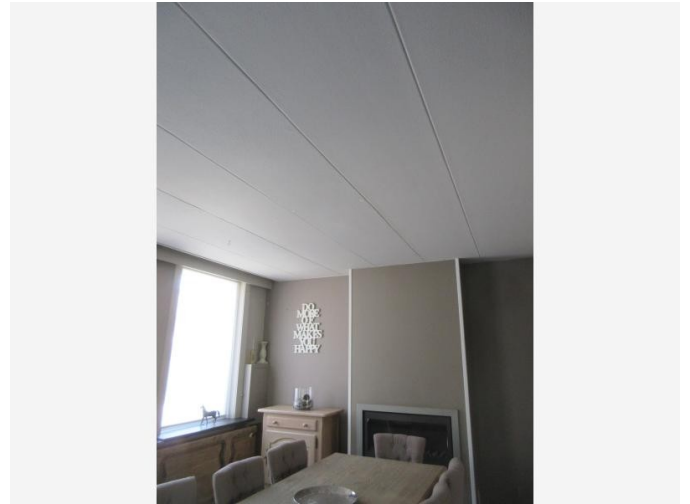
## Fiche 13: pleister plafond

| Beschrijving | Notitie | Terug te vinden op plannen |
|---|---|---|
| Fiche 13: pleister plafond | <p>geen zichtbare pleister plafond</p> <p>Ofwel zuiver gyproc ( imitatie gewelven ) ofwel verlaagde plafonds : daar kan ev wel nog oude pleister achter zitten, maar dat kan echter niet vastgesteld of waargenomen worden. Indien bij afbraak pleister te voorschijn komt, is het aangeraden deze te analyseren alvorens verder af te breken.</p> | - |
