# Asbestinventarisatetest

Hakendoverstraat 43, 3300 Tienen

Attestnummer : 20260914-000479.000

**Niet-asbestveilig**

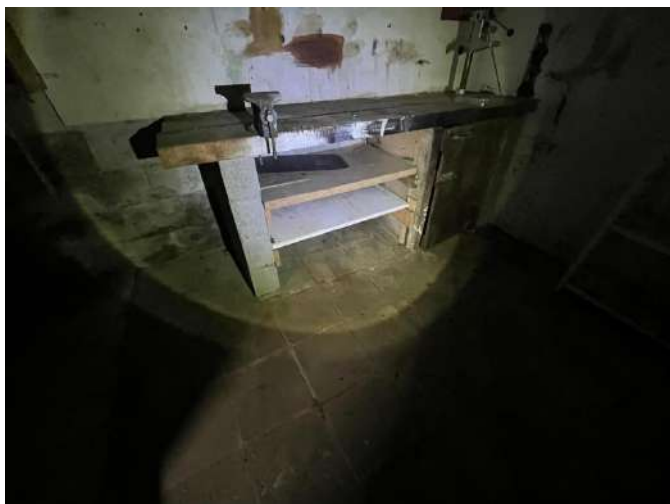
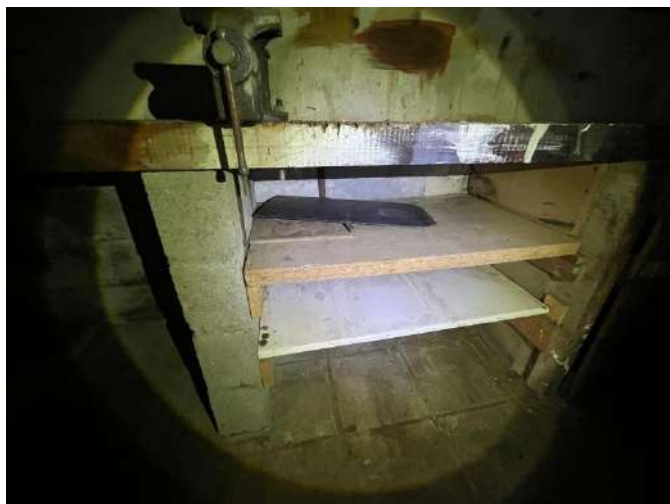
| Fiche 1: Afval leien..... | 18 |

Het asbestmateriaal valt onder de mijlpaal van 2040.

**Dringend verwijderen**

| Beschrijving | Afval leien |
| Aanwezige resten | Oude stock |
| Hoeveelheid (gewicht - aantal) | <ul style="list-style-type: none"><li>2,00 kg - 3 stuks</li></ul> |

- Verwijder het asbestafval.

- Eenvoudige handelingen: mag via doe-het-zelf of door werknemer(s) met opleidingsattest eenvoudige handelingen  
Eenvoudige handelingen: mag via doe-het-zelf of door werknemer(s) met opleidingsattest eenvoudige handelingen

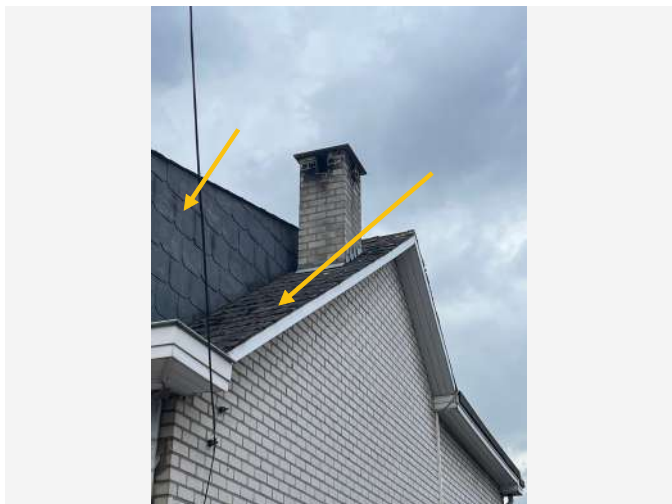
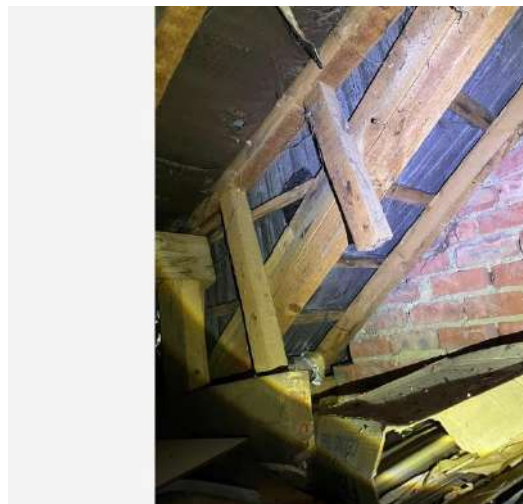
| Fiche 2: Leien dakbedekking..... | 21 |

Het asbestmateriaal valt onder de mijlpaal van 2034.

**Dringend verwijderen**

| Eindbeoordeling materiaalrisico | Hoog materiaalrisico en/of hoge kans op vezelvrijgave |
| Opmerking | Geen staalname uitgevoerd. Overeenkomstig IP2 wordt crocidoliet aangenomen. Een staalname kan een andere asbestsoort aantonen en kan de risicobeoordeling beïnvloeden. Door de aanwezige korstmossen wordt de toepassing beoordeeld als 'matig beschadigd, matig verweerd'. De afwezigheid van een onderdak zorgt ervoor dat de asbestcementleien in contact staan met de binnenlucht, waardoor de daktoepassing niet als asbestveilig wordt beoordeeld. Let op voor loszittende of beschadigde leien. |

| Toestand van het materiaal | Matig beschadigd, matig verweerd |

| Beschrijving | Leien dakbedekking |

- Zorg voor een veilig beheer. Vermijd het beschadigen van het asbestmateriaal. Controleer de toestand jaarlijks op wijzigingen.
- Hemelwater dat afspoelt van asbestcement daken of gevels kan asbestdeeltjes bevatten. Gebruik het enkel voor gesloten circuits (bv. spoelen toiletten). Reinig na het vervangen van het dak of de gevel de dakgoten en regenwaterput of -ton om asbesthoudend sediment of slib te verwijderen
- Voer bijkomende staalname(s) uit.

- Eenvoudige handelingen: mag via doe-het-zelf of door werknemer(s) met opleidingsattest eenvoudige handelingen  
Deze toepassing mag door een aannemer die over een opleidingsattest eenvoudige handelingen beschikt of door een particulier (doe-het-zelf), verwijderd worden indien er geen verhoogd risico op vrijgave van asbestvezels (max. concentratie 0,01 vezels/cm<sup>3</sup> - CODEX Art. VI.3-54) ontstaat en de toepassing voorafgaand wordt gefixeerd/bevochtigd. De individuele elementen moeten zonder machinale werktuigen (boormachine, slijpschijf, hogedrukreiniger) en zonder breken of gooien een voor een losgemaakt worden en dubbel en luchtdicht verpakt afgevoerd worden naar een erkend afvalpunt (recyclagepark). Daar moeten ze voorzichtig

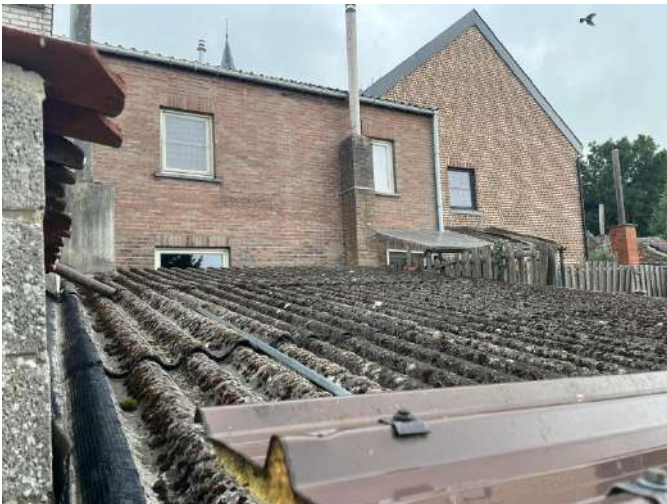
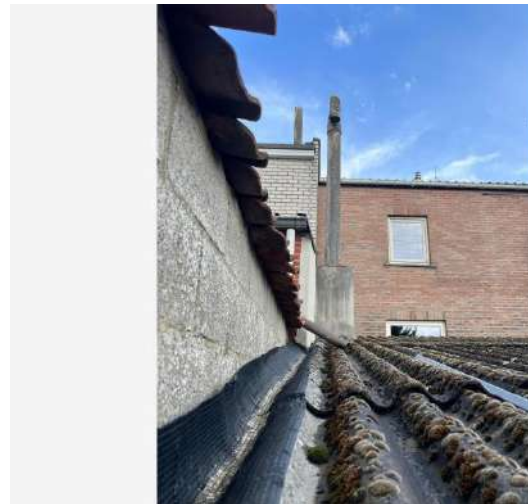
| Fiche 3: Golfplaten vezelcement..... | 25 |

Het asbestmateriaal valt onder de mijlpaal van 2034.

Verwijderen

| Opmerking | Bemossing zorgt voor de toestand Matig beschadigd, matig verweerd. Het ontmossen van deze toepassing is niet toegestaan.<br><br>Crocidoliet is een aanname bij gebrek aan staalname. Een staalname kan een andere asbestsoort met zich meebrengen en de risico beoordeelbaar beïnvloeden. |

- Eenvoudige handelingen: mag via doe-het-zelf of door werknemer(s) met opleidingsattest eenvoudige handelingen  
Deze toepassing mag door een aannemer die over een opleidingsattest eenvoudige handelingen beschikt of door een particulier (doe-het-zelf), verwijderd worden indien er geen verhoogd risico op vrijgave van asbestvezels (max. concentratie 0,01 vezels/cm<sup>3</sup> - CODEX Art. VI.3-54) ontstaat en de toepassing voorafgaand wordt gefixeerd/bevochtigd. De individuele elementen moeten zonder machinale werktuigen (boormachine, slijpschijf, hogedrukreiniger) en zonder breken of gooien een voor een losgemaakt worden en dubbel en luchtdicht verpakt afgevoerd worden naar een erkend afvalpunt (recyclagepark). Daar moeten ze voorzichtig

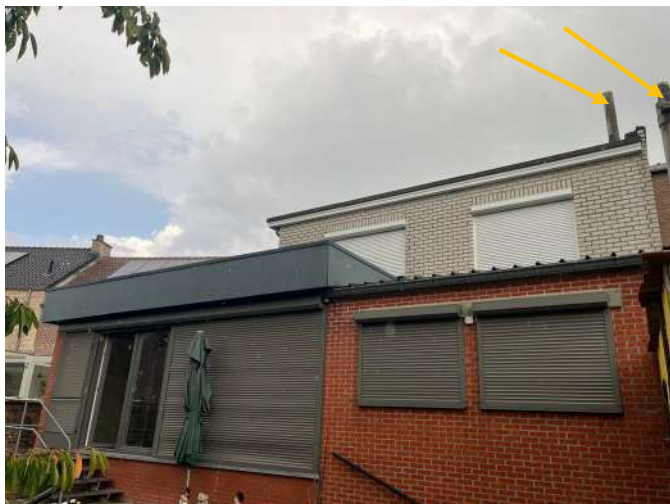
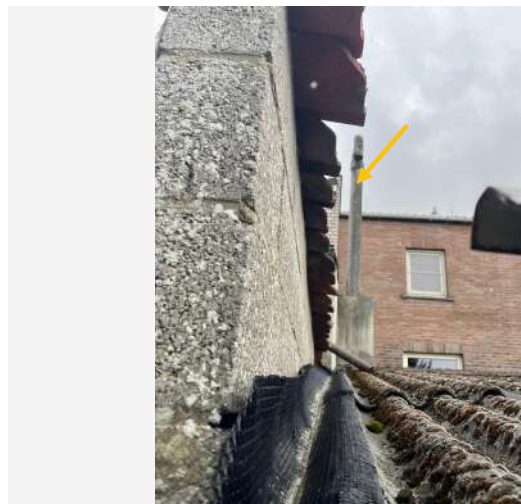
| Fiche 4: Rookgaskanalen in asbest cement..... | 29 |

| Opmerking | Deze oppervlakte werd niet gemeten, maar geschat op basis van een benadering voor alle aanwezige rookgaskanalen. Deze schatting mag niet worden gebruikt als maatstaf voor heffingen. |

- Eenvoudige handelingen: mag via doe-het-zelf of door werknemer(s) met opleidingsattest eenvoudige handelingen  
Dit mag via EVH door werknemers met opleidingsattest verwijderen asbest verwijderd worden. Door lastige verlijming/ingemetst of ingebetoneerd is dit een lastige toepassing om in zijn geheel zonder breuken te verwijderen. Als dit materiaal verwijderd kan worden zonder het te breken, te beschadigen, dan mag met dit met eenvoudige handelingen. Vermijd stofvorming en stofverspreiding op elk moment van de werken. Bevochtig of fixeer het materiaal. Het gebruik van sneldraaiende werktuigen (boormachine, slijpschijf, hogedrukreiniger...) is verboden. Zorg voor gepaste persoonlijke beschermingsmiddelen: minimaal FFP3-mondmasker (EN 149),

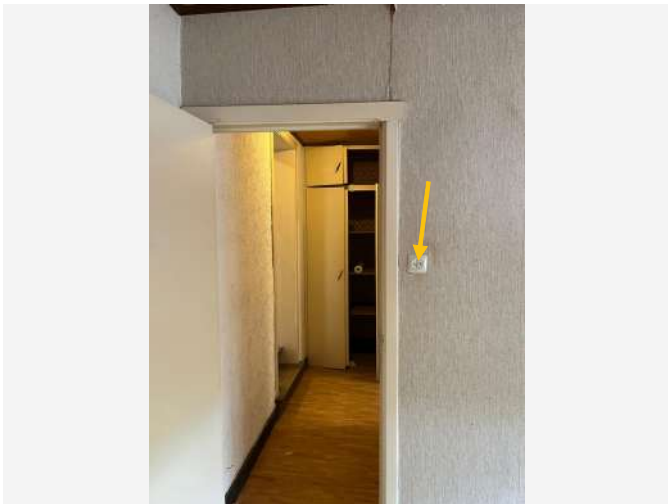
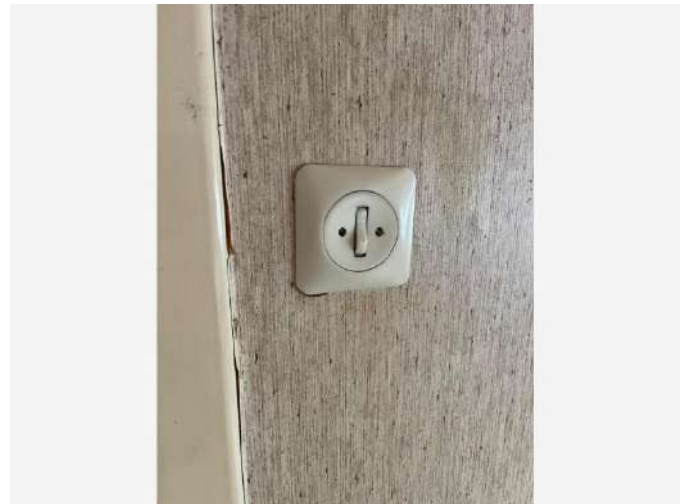
| Fiche 5: Bakelieten schakelaars/stopcontacten..... | 32 |

| Identificatiemethode | <p>De asbestdeskundige beoordeelt het materiaal als asbestverdacht en dus asbesthoudend, en dit zonder monstername.</p> <p>Motivatie: De monstername brengt andere schade aan dan schade die inherent is aan de monstername.</p> |
| Opmerking | <p>Deze oppervlakte werd niet gemeten, maar geschat op basis van een benadering voor alle aanwezige schakelaars. Deze schatting mag niet worden gebruikt als maatstaf voor heffingen. Als deskundige hebben wij geverifieerd dat het materiaal inderdaad bakeliet betreft en geen harde PVC. Bakeliet wordt door ons beschouwd als een asbestverdachte toepassing, aangezien het in veel gevallen asbesthoudend is. We hebben echter geen staalname uitgevoerd om de functionaliteit van de schakelaars niet in gevaar te brengen.</p> |

Deze toepassing mag door een aannemer die over een opleidingsattest eenvoudige handelingen beschikt of door een particulier (doe-het-zelver), verwijderd worden indien er geen verhoogd risico op vrijgave van asbestvezels (max. concentratie 0,01 vezels/cm<sup>3</sup> - CODEX Art. VI.3-54) ontstaat en de toepassing voorafgaand wordt gefixeerd/bevochtigd. De individuele elementen moeten zonder machinale werktuigen (boormachine, slijpschijf, hogedrukreiniger) en zonder breken of gooien losgemaakt worden en dubbel en luchtdicht

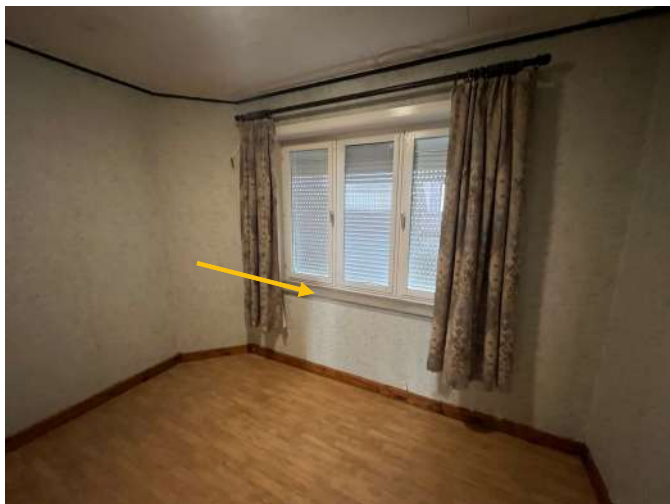
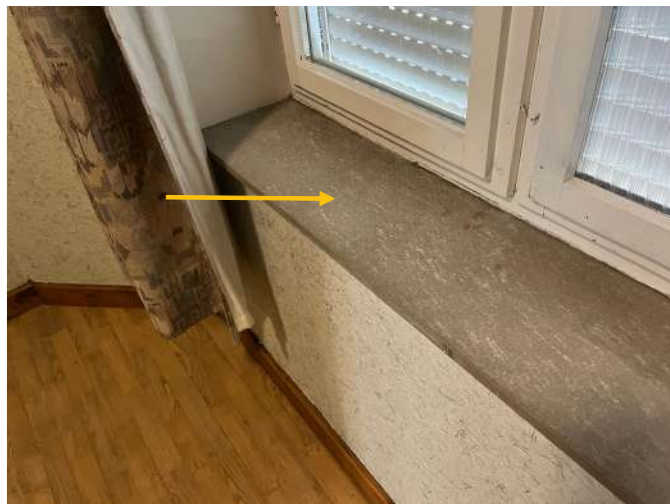
| Fiche 6: Massal vensterbank..... | 35 |

| Opmerking | De oppervlakte in een benaderende schatting waar geen rechten aan worden verleend. |

- Eenvoudige handelingen: mag via doe-het-zelf of door werknemer(s) met opleidingsattest eenvoudige handelingen  
Door aannemer met opleidingsattest eenvoudige handelingen door lastige verlijming, Mocht deze makkelijk loskomen kan men deze wel zelf dubbel verpakt afvoeren. Als dit materiaal verwijderd kan worden zonder het te breken, te beschadigen, dan mag met dit met eenvoudige handelingen. Vermijd stofvorming en stofverspreiding op elk moment van de werken. Bevochtig of fixeert het materiaal. Het gebruik van sneldraaiende werktuigen (boormachine, slijpschijf, hogedrukreiniger...) is verboden. Zorg voor gepaste persoonlijke beschermingsmiddelen: minimaal FFP3-mondmasker (EN 149), wegwerpoverall met kap (minimaal Cat III, type 5/6), wegwerphandschoenen en overschoenen of afspoelbaar schoeisel. Afval: particulieren kunnen dit verpakt aanbieden bij hun recyclagepark (raadpleeg de voorwaarden van uw recyclagepark). Bij verwijdering door een aannemer of erkend asbestverwijderaar staat die normaal zelf in voor de correcte afvoer van het afval. Bewaar bewijsdocumenten van de asbestverwijdering (facturen, werkplannen, foto's, afgiftebewijzen afval,

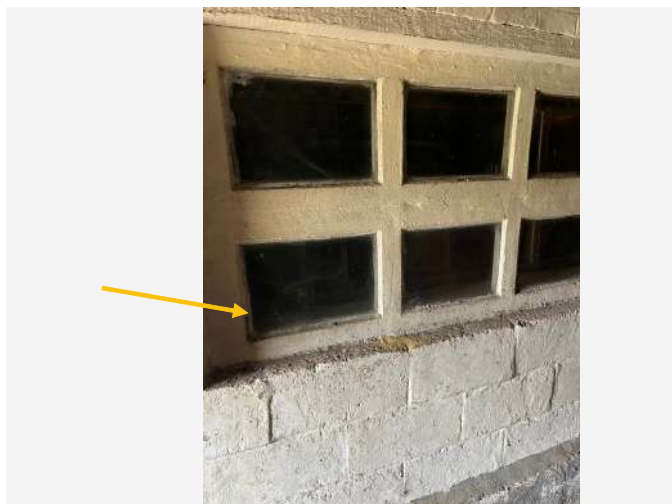
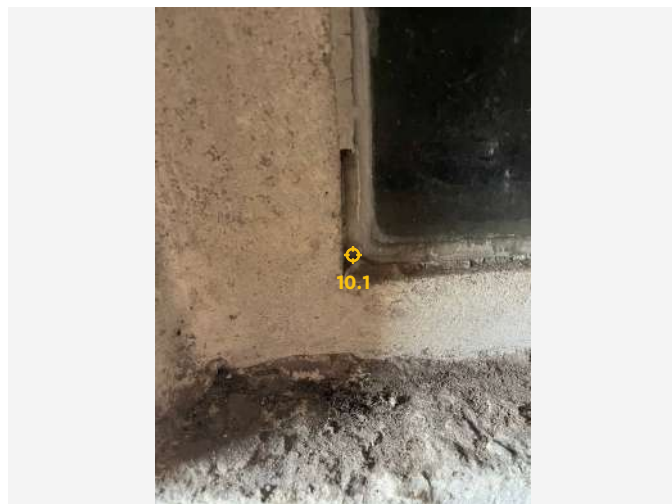
## Fiche 10: Mastiek

Geen asbest

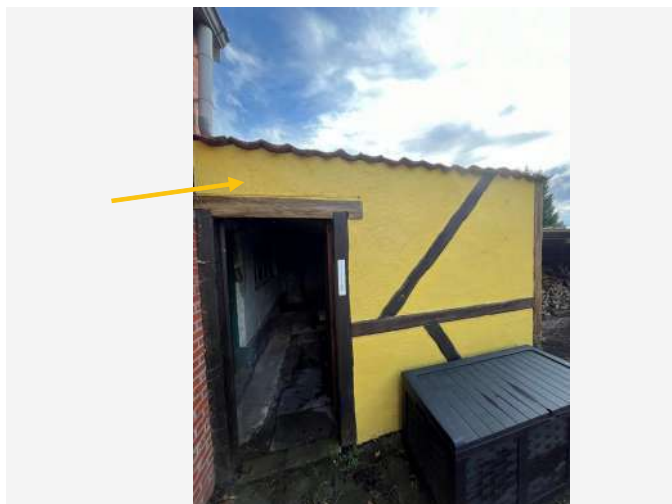
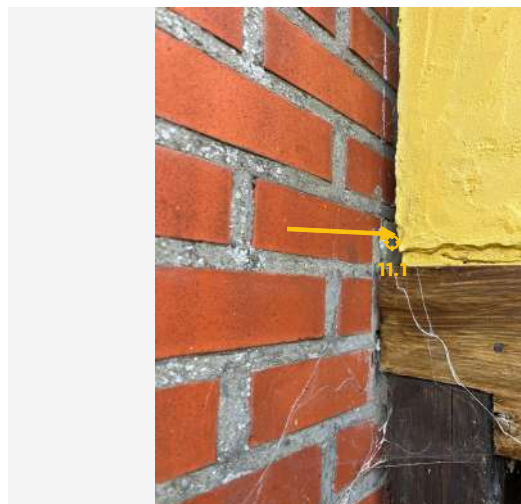
## Fiche 11: Cementering

Geen asbest

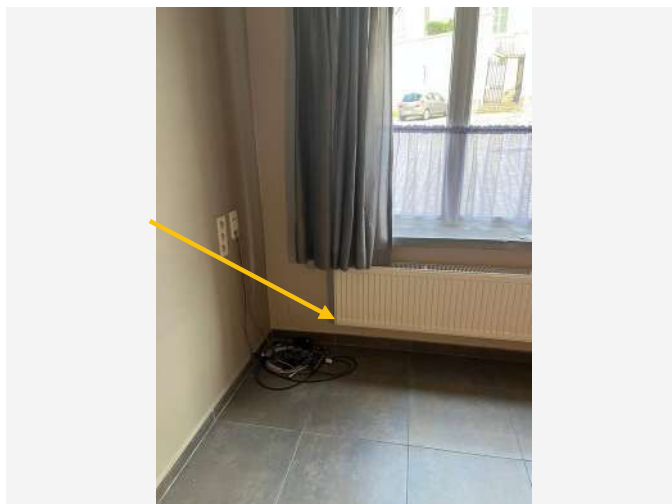
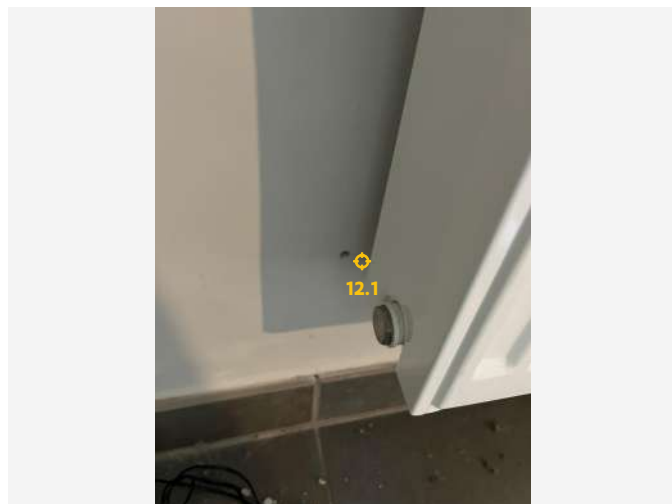
## Fiche 12: Pleisterwerk wanden

Geen asbest
