# Asbestinventarisatetest

Vilvoordsesteenweg 55/2, 1850 Grimbergen

Attestnummer : **20260918-000319.000**

Uitgegeven op : **18.09.2026**

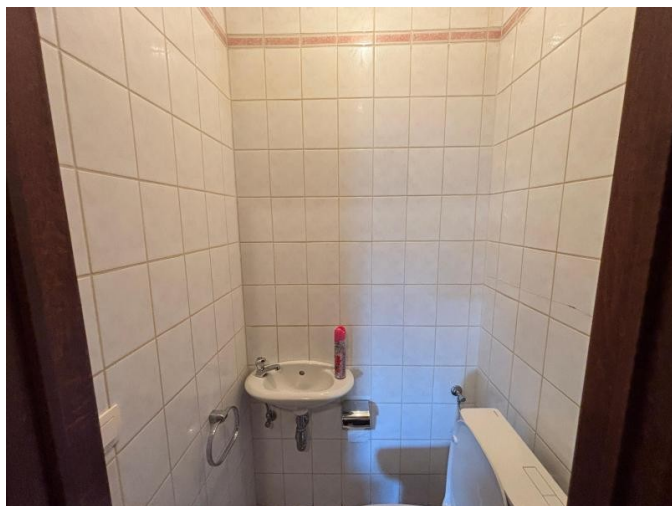
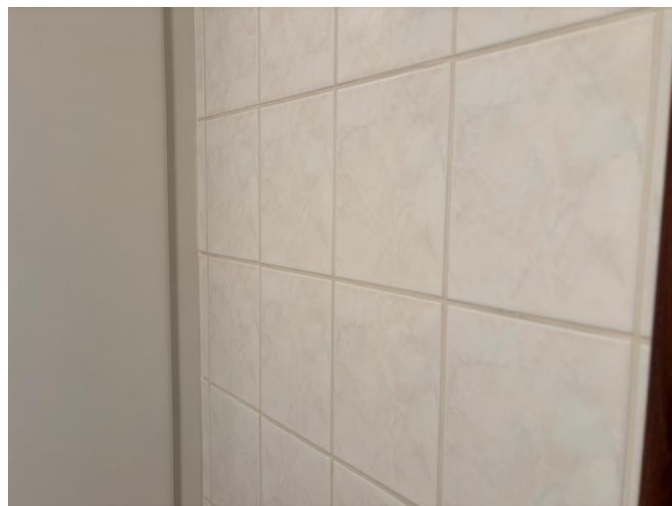
Wandtegels aanwezig in de badkamer, keuken en het toilet, de tegels zelf zijn niet asbestverdacht maar de onderliggende lijmlagen kunnen niet gecontroleerd worden zonder tegels te beschadigen. Mogelijks zijn er meerdere oude en dus asbestverdachte lijmlagen aanwezig. Dit dient bij grote renovatiewerken verder gecontroleerd te worden waarbij de lijmlagen tot op de drager bemonsterd moeten worden. De lijmlagen kunnen uit cement bestaan maar mogelijks ook uit een soort van gipslijm.

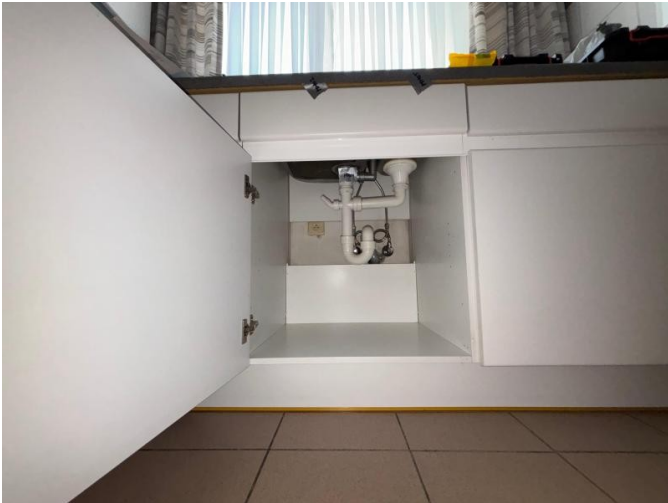
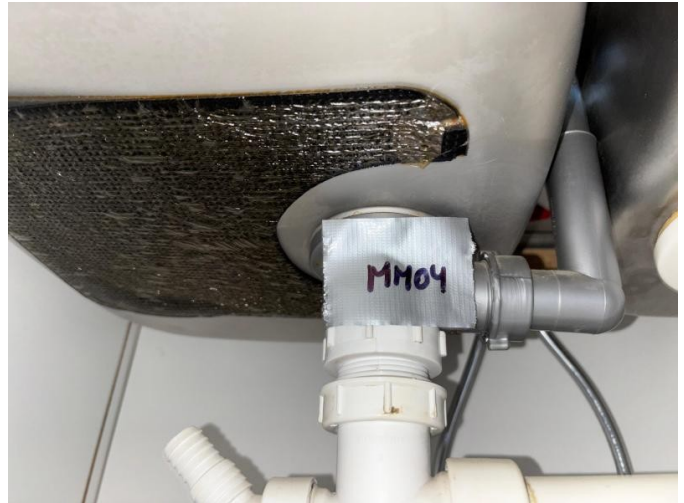
## Fiche 2: Dreunlap onder inox spoelbak

Geen asbest

| Opmerking | De toepassing betreft de bitumen dreunlap onder de spoelbak in de keuken. |

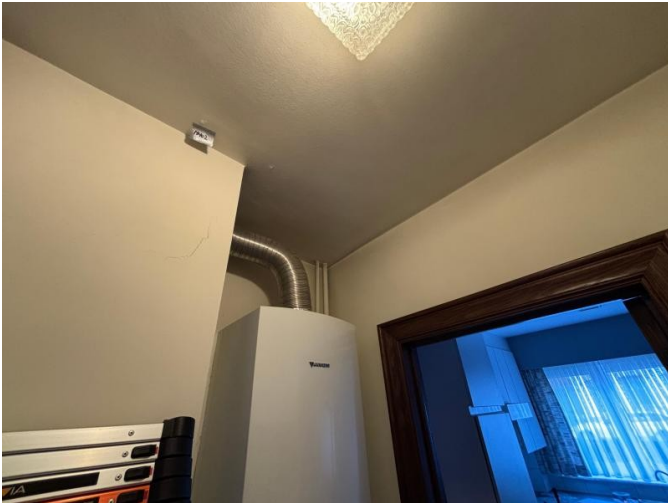
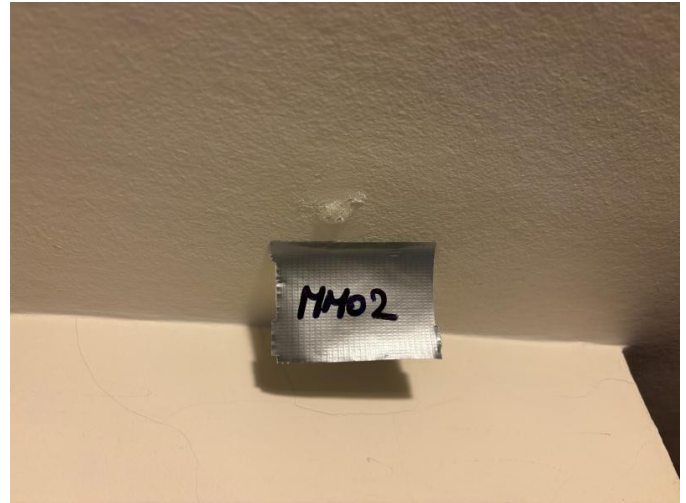
## Fiche 3: Mengstaal plafondpleister

Geen asbest

| Opmerking | <p>Mengstaal van de plafondpleister genomen in de woning. Puntstalen verdeeld over:</p> <p>natte ruimte: berging Cv</p> <p>individuele ruimte: woonkamer - inkomhal</p> <p>traphal: nvt</p> <p>Let op, dit blijft een steekproef. Bij grote afbraakwerken is het aangeraden bijkomende stalen te nemen om asbesthoudend pleisterwerk volledig te kunnen uitsluiten. Pleisterwerk terug te vinden in heel het appartement.</p> |

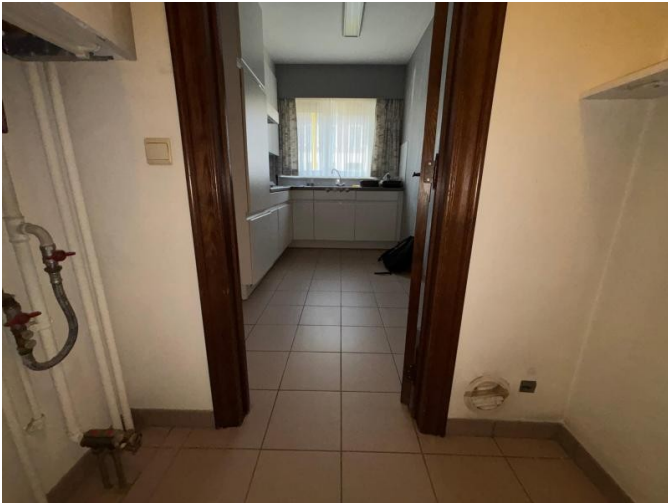
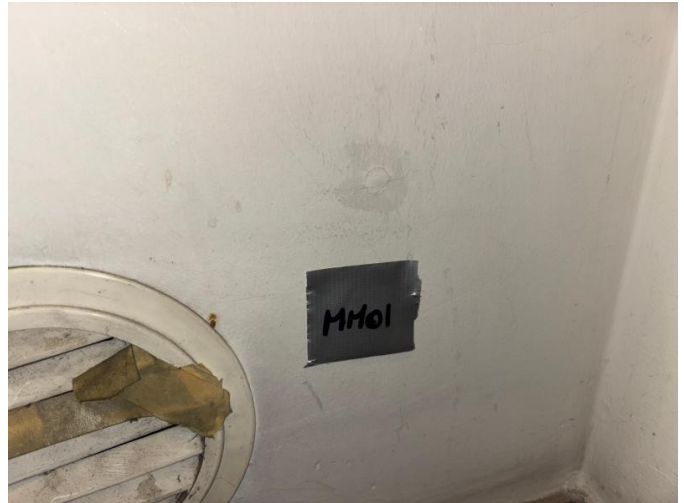
## Fiche 4: Mengstaal muurpleister

Geen asbest

| Opmerking | <p>Mengstaal van de muurpleister genomen in de woning. Puntstalen verdeeld over:</p> <p>natte ruimte: berging Cv</p> <p>individuele ruimte: woonkamer - inkomhal</p> <p>Traphal: nvt</p> <p>Let op, dit blijft een steekproef. Bij grote afbraakwerken is het aangeraden bijkomende stalen te nemen om asbesthoudend pleisterwerk volledig te kunnen uitsluiten.</p> <p>Pleisterwerk terug te vinden in alle ruimtes.</p> |

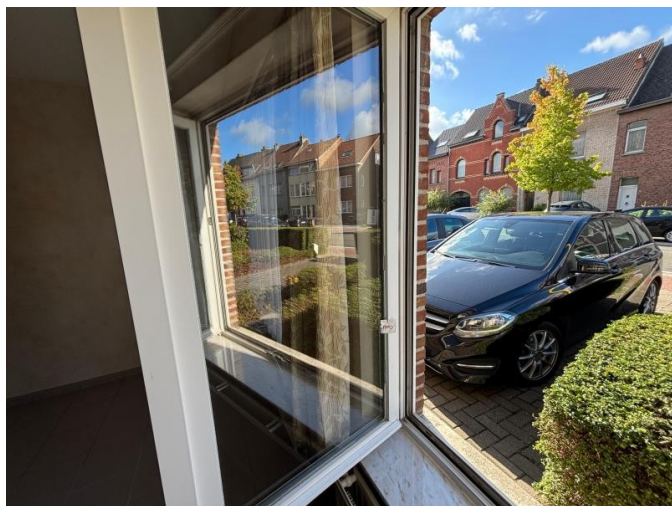
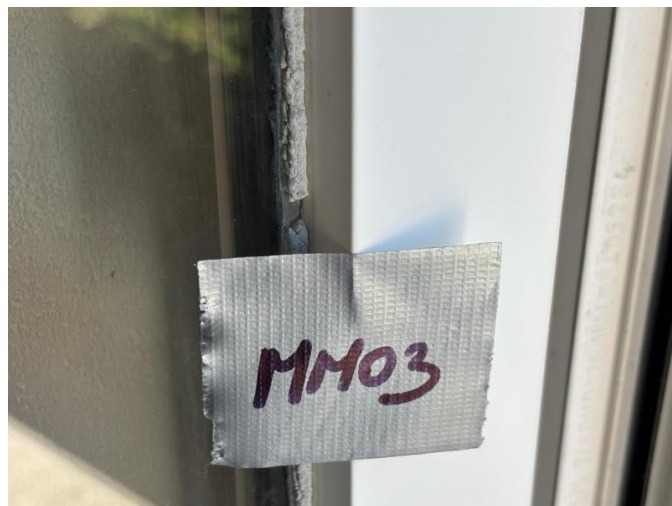
## Fiche 5: Mastiek tussen raamkaders-muren

Geen asbest

| Opmerking | De toepassing betreft de mastiek afdichtingslaag tussen de raamkaders en wanden van de ramen. |

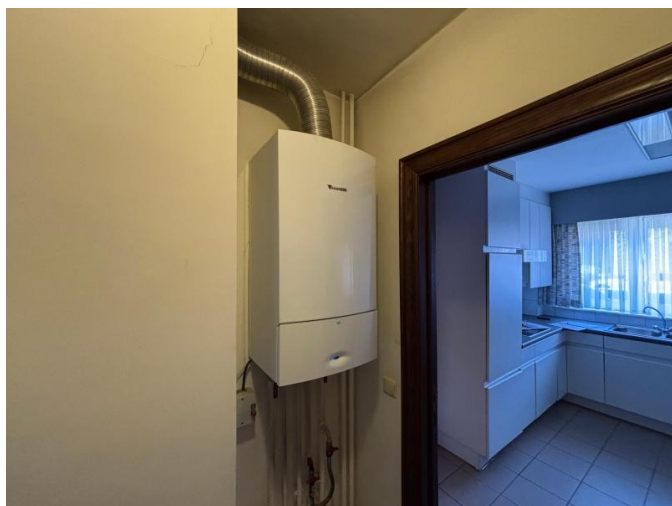
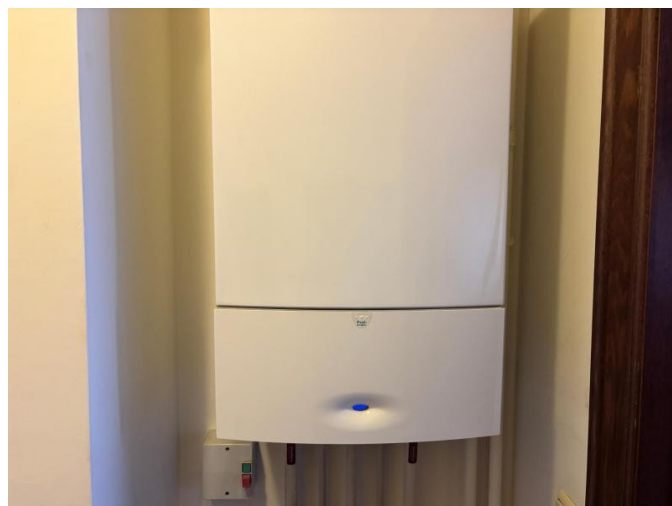
### Fiche 6: Cv-ketel Junkers

| Beschrijving | Notitie | Terug te vinden op plannen |
|---|---|---|
| Fiche 6: Cv-ketel Junkers | Cv-ketel van het merk Junkers, bevat geen verdachte onderdelen. | Plan 1.1: Appartement |

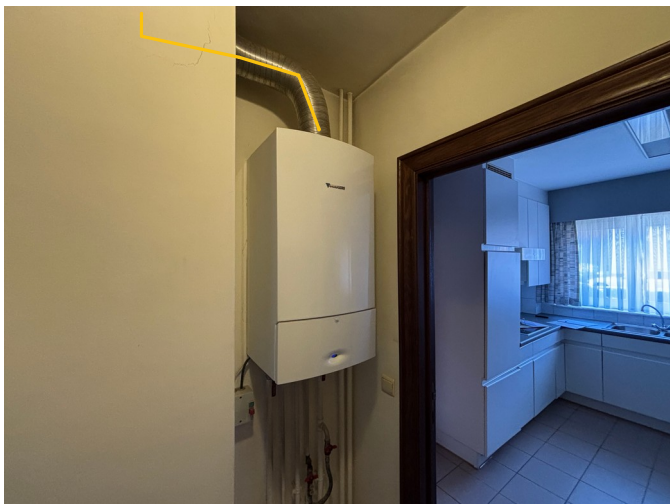
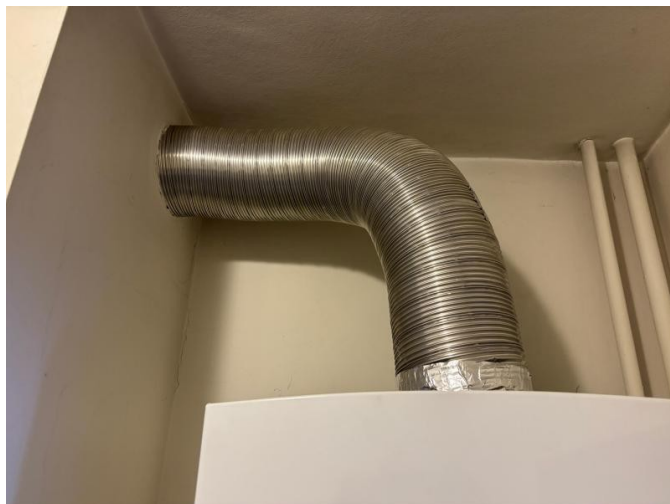
## Fiche 7: Rookgaskanaal Junkers

| Beschrijving | Notitie | Terug te vinden op plannen |
|---|---|---|
| Fiche 7: Rookgaskanaal Junkers | Het visueel zichtbaar gedeelte van het rookgaskanaal bevat geen asbest.<br><br>Het gedeelte dat door de schouw loopt, kan niet worden waargenomen zonder destructief onderzoek uit te voeren. | Plan 1.1: Appartement |

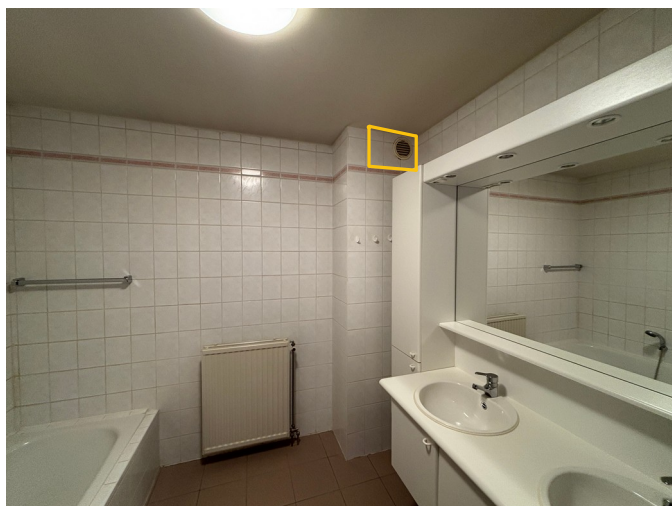
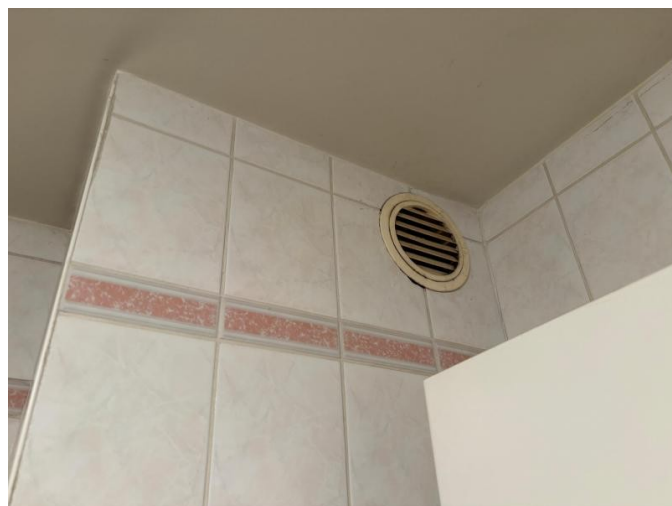
### Fiche 8: Verluchtungskanalen sanitair

| Beschrijving | Notitie | Terug te vinden op plannen |
|---|---|---|
| Fiche 8: Verluchtungskanalen sanitair | Verluchtungsroosters aanwezig in de badkamer, het toilet en aan de Cv-ketel. Het kanaal dat achter zo'n rooster loopt, is niet waar te nemen zonder destructief werk uit te voeren. Opletten bij werken indien er nog verdachte kanalen in vezelcement aanwezig zijn. | - |
