# Asbestinventarisatetest

Rekestraat 16, 8940 Wervik

Attestnummer : 20241112-000210.000

Uitgegeven op : 12.11.2024

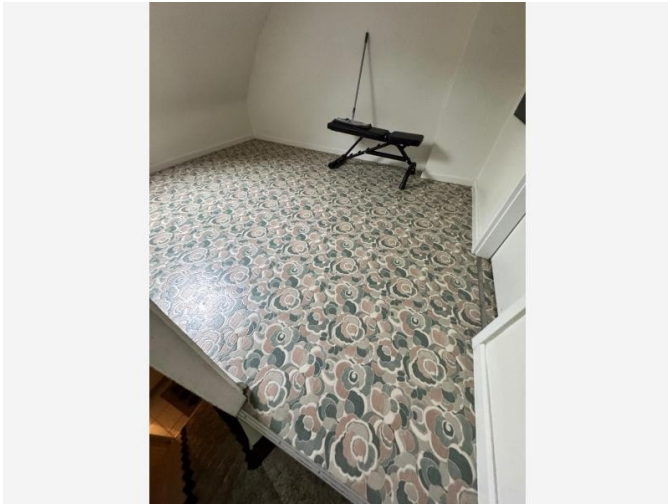
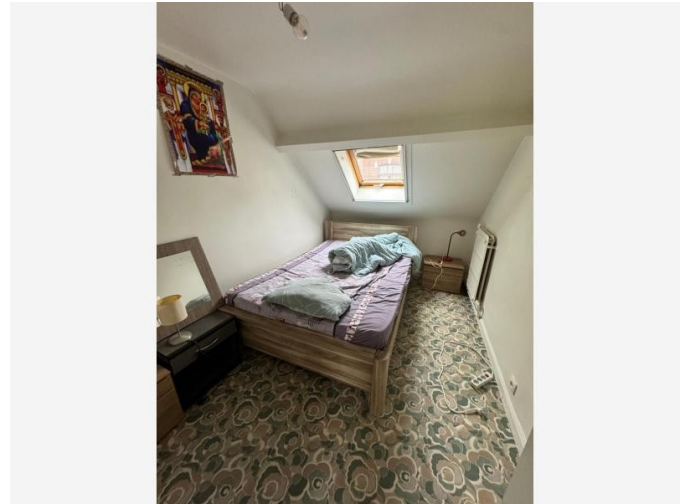
Overzichtsfoto

Detailfoto

| Eindbeoordeling materiaalrisico | Verhoogd materiaalrisico en/of verhoogde kans op vezelvrijgave |

| Gebondenheid | Categorie 2: niet-hechtgebonden met matrix |
| Asbestsoort (vezeltype) | Alleen chrysotiel |
| Asbestconcentratie | Hoog ( $\geq 50\%$ ) |
| Afschermingsgraad van het gehele materiaal | Geheel of deels (ook) vrij aan de binnenlucht |
| Toestand van het materiaal | Licht beschadigd, licht verweerd. Intact calciumsilicaatmateriaal of categorie III 'gebondenheid' |

| # | Type | Referentie | Resultaat |
|---|---|---|---|
| 1.1 | Puntmonster | 2 | Chrysotiel |

| Asbestmateriaal | Prefab - afwerking - Vloerzeil |
| Hoeveelheid (oppervlakte - aantal) | • 25,00 m <sup>2</sup> - 1 stuk |

Het asbestmateriaal valt onder de mijlpaal van 2034.

- Zorg voor een veilig beheer en verwijder dit asbestmateriaal wanneer het bij werken eenvoudig bereikbaar wordt. Controleer de toestand jaarlijks op wijzigingen.

- Hermetische zone (erkend asbestverwijderaar)  
Deze toepassing kan enkel door een erkende asbestverwijderaar via de methodiek van hermetische zone verwijderd worden omdat verwijdering via de methodiek van eenvoudige handelingen en/of couveusezakmethode niet mogelijk is; en er automatisch een verhoogd risico op vrijgave van asbestvezels (max. concentratie 0,01 vezels/cm - CODEX Art. VI.3-54) ontstaat. (Bron: CODEX - Art. VI.3-61.- par 1.)

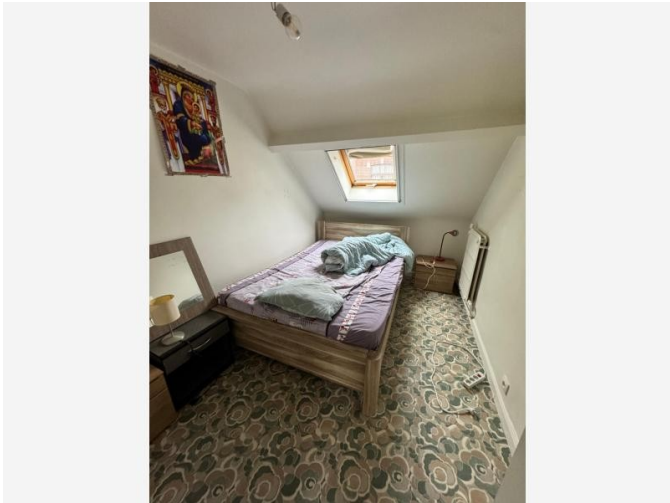
Het onderdak is moeilijk bereikbaar. De dakpannen liggen vast met stormhaken. Bij werken, onderzoek of een eventueel aanwezig onderdak asbest bevat.

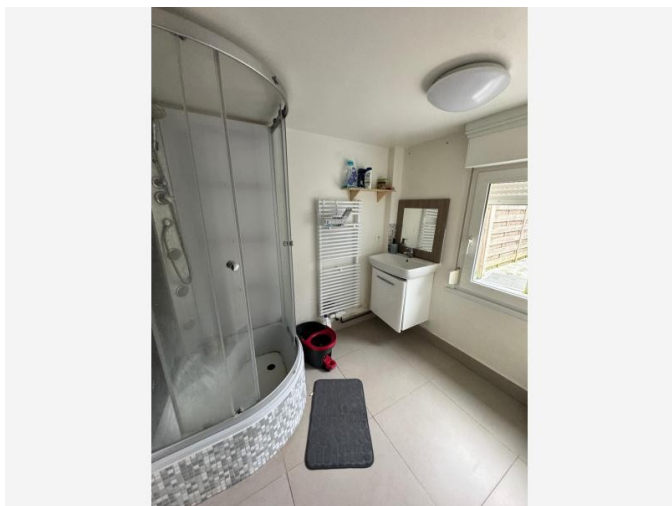
Staalname zonder uitbreiding naar een destructief onderzoek is niet mogelijk. Laat de tegels onderzoeken bij werken.

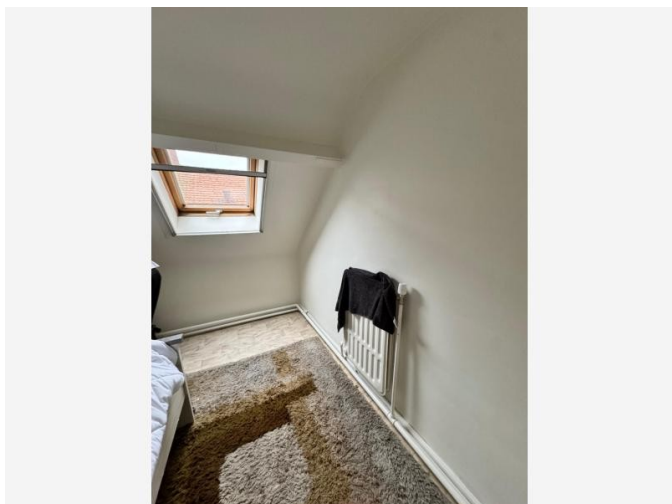
De plafonds werden afgewerkt met niet-asbestverdachte voorzetpanelen die inspectie van de bedekte structuur (opbouw, pleisterwerk) verhinderen.

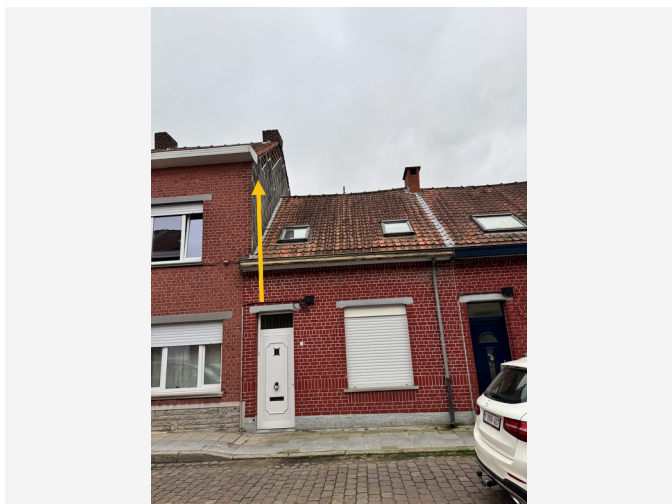
De gevel van de aanpalende woning bevat asbestverdachte leien. Laat de leien onaangeroerd tot ze op professionele wijze worden weggehaald.

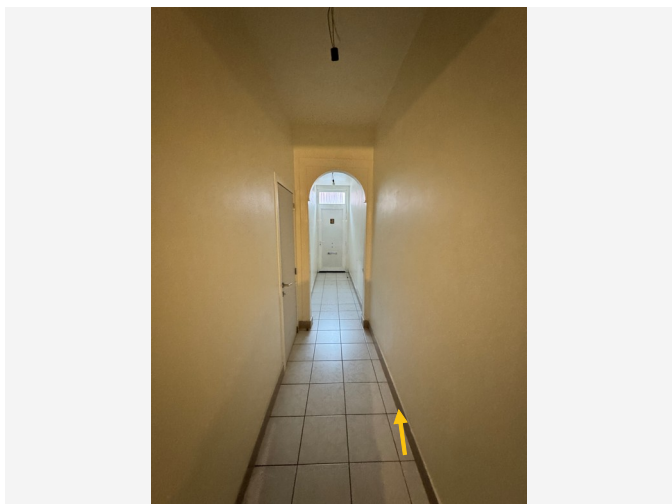
Plinten werden soms verlijmd met asbesthoudende lijm. Bij werken, laat dit onderzoeken.

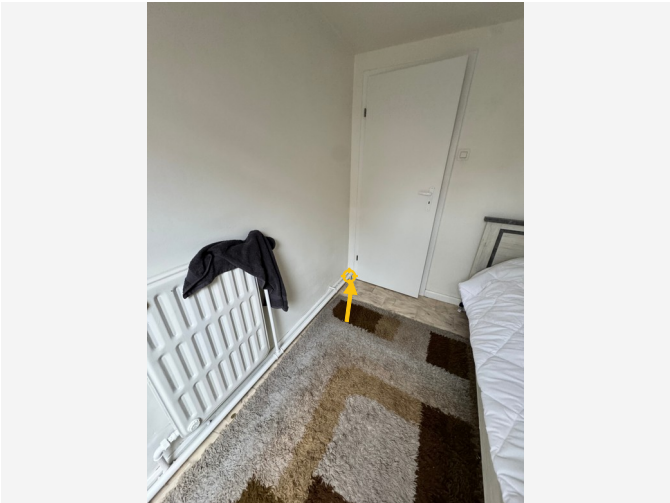
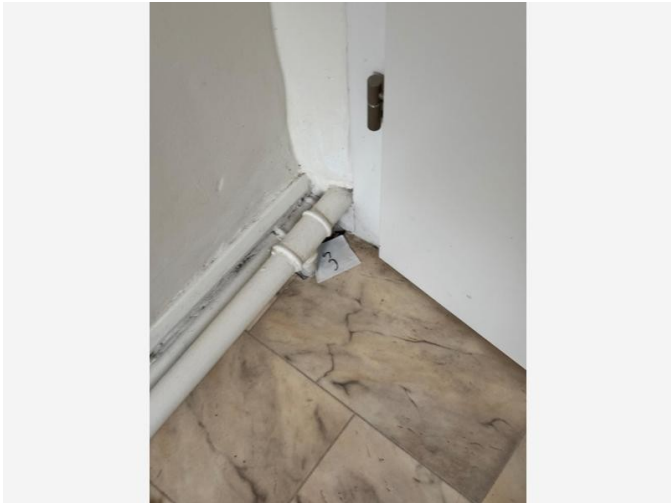
Geen asbest

| # | Type | Referentie | Resultaat |
|---|---|---|---|
| 7.1 | Puntmonster | 3 | Geen asbest |

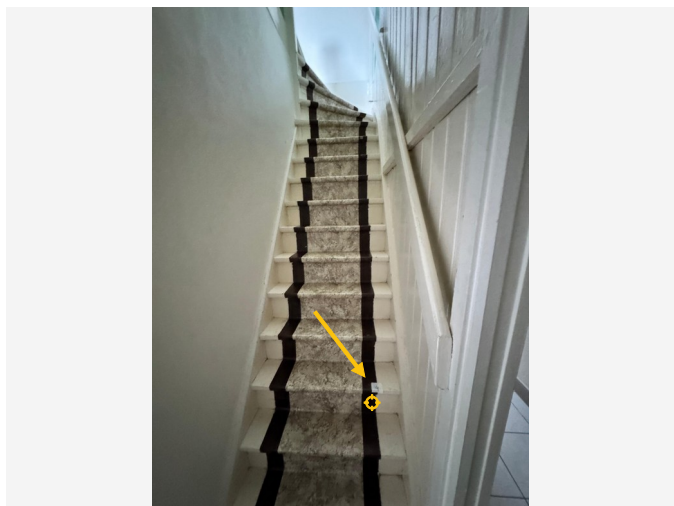
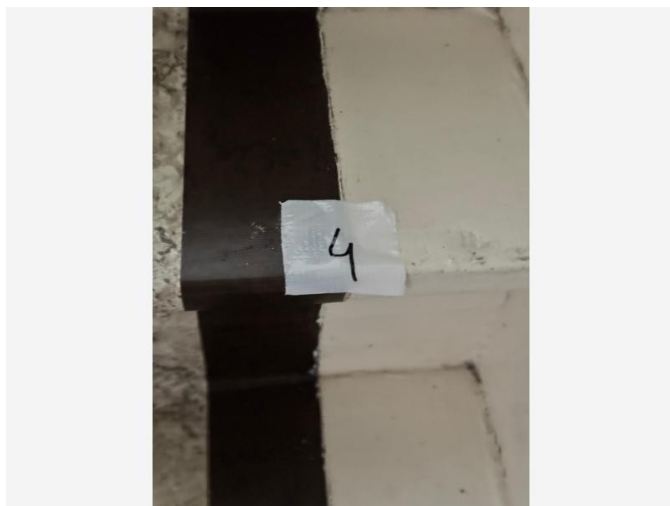
Geen asbest

| # | Type | Referentie | Resultaat |
|---|---|---|---|
| 9.1 | Puntmonster | 4 | Geen asbest |
