# Asbestinventarisatetest

Heidestraat 25, 1930 Zaventem

Attestnummer : **20260417-000339.000**

Uitgegeven op : **17.04.2026**

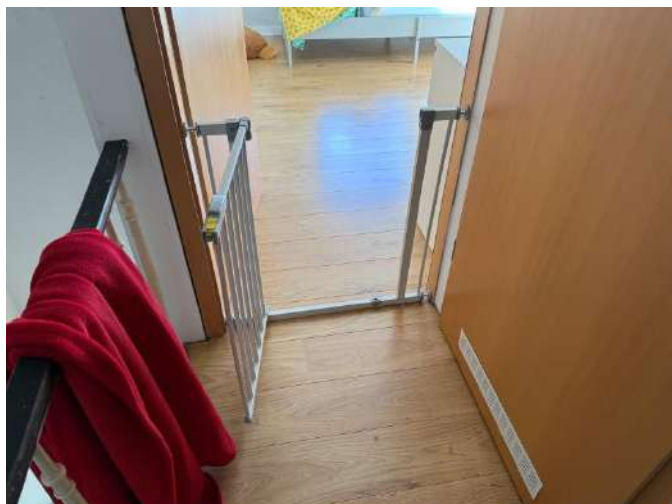
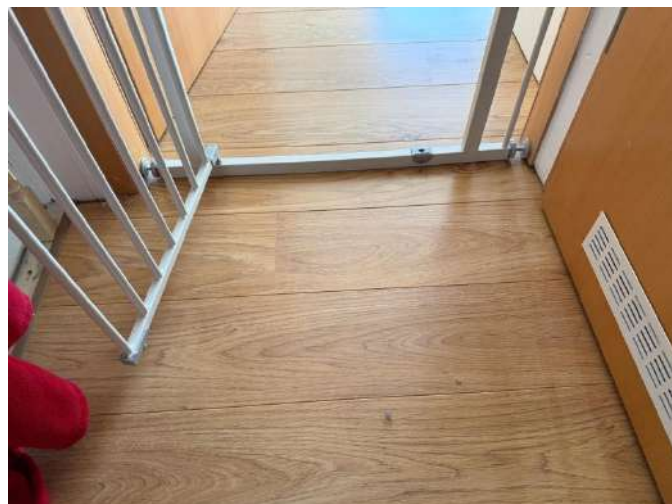
Het materiaal onder de vloerbedekking kon op het moment van de inspectie niet nader worden onderzocht. De toepassing kan enkel a.d.h.v. een negatief labocertificaat als asbestvrij beschouwd worden. Verder onderzoek verrichten naar de samenstelling van de toepassing tot op de drager. Dit bij renovatie en/of sloop.

| Basis voor advies | Beoordeling op basis van expertise, zonder een vaststelling door de asbestdeskundige. |

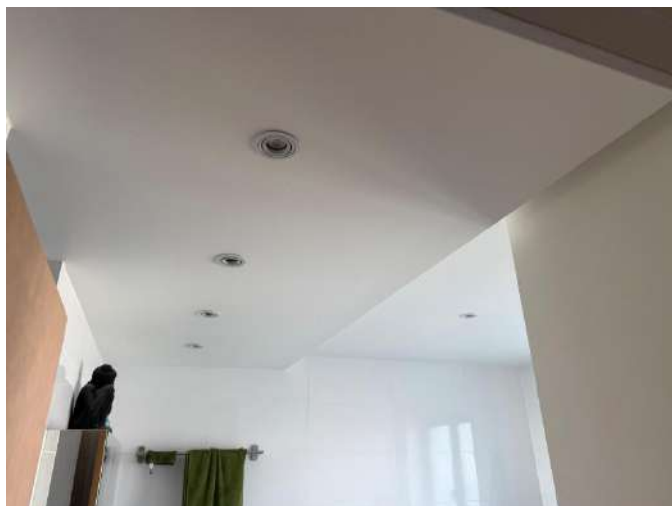
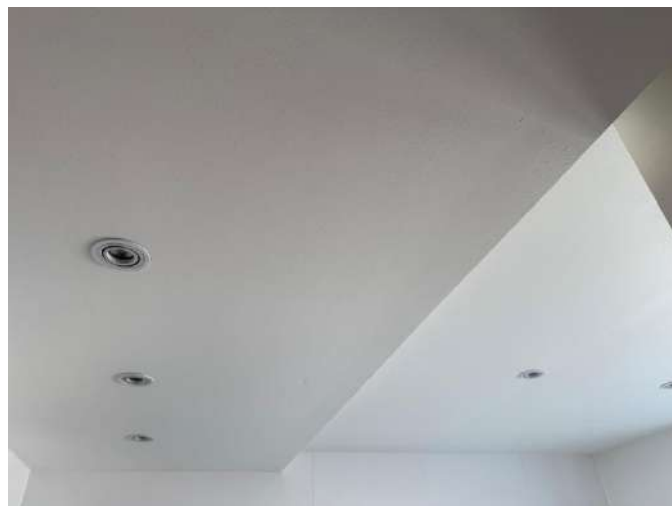
### Informatie over een materiaal dat de asbestdeskundige niet meer kan waarnemen of vaststellen

| Basis voor advies | Beoordeling op basis van expertise, zonder een vaststelling door de asbestdeskundige. |

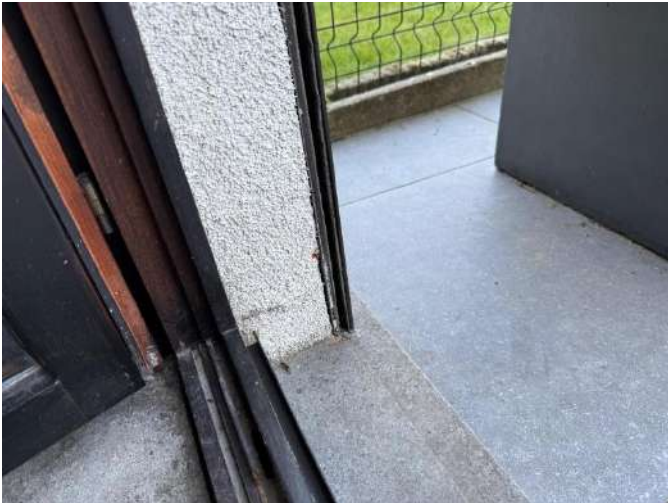
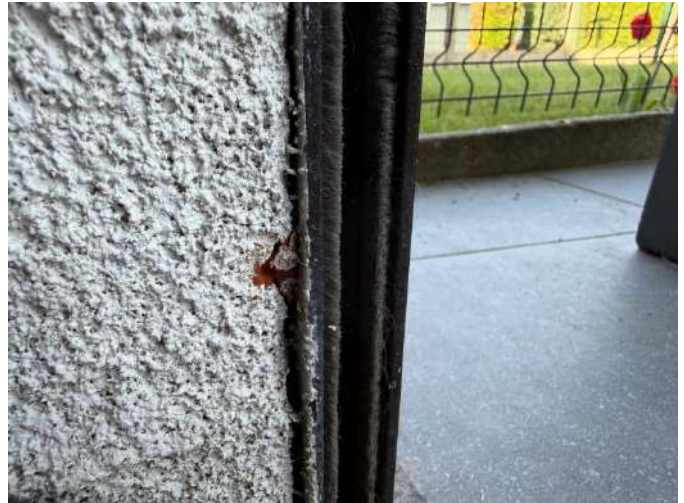
## Fiche 3: Pleisterwerk gevel

Geen asbest

| # | Type | Referentie | Resultaat |
|---|---|---|---|
| 3.1 | Mengmonster | MM03 | Geen asbest |

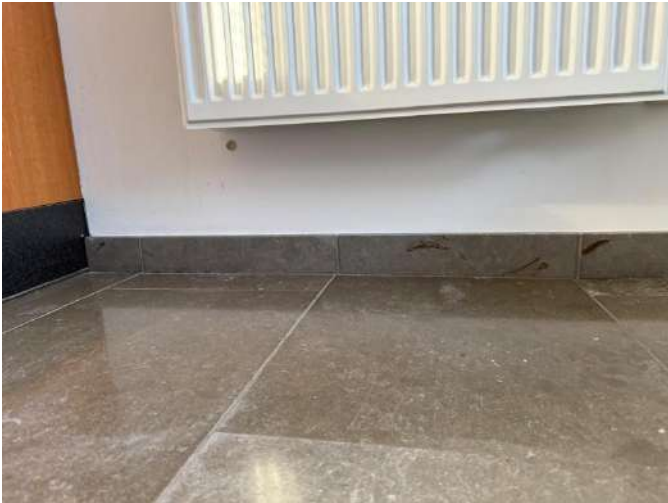
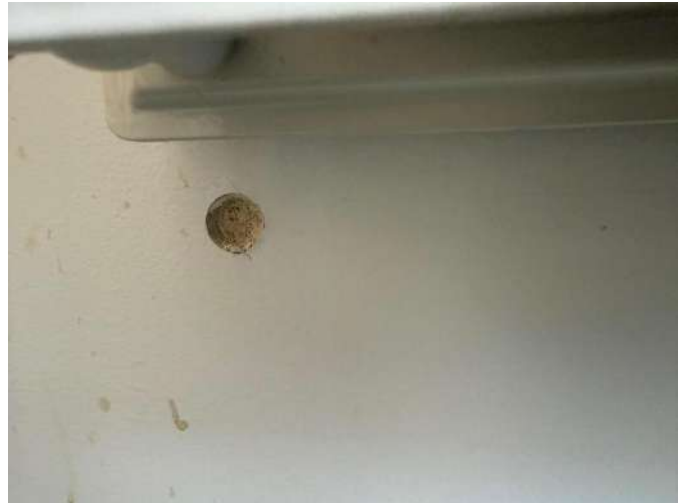
## Fiche 4: Pleister wand

Geen asbest

| # | Type | Referentie | Resultaat |
|---|---|---|---|
| 4.1 | Mengmonster | MM01 | Geen asbest |

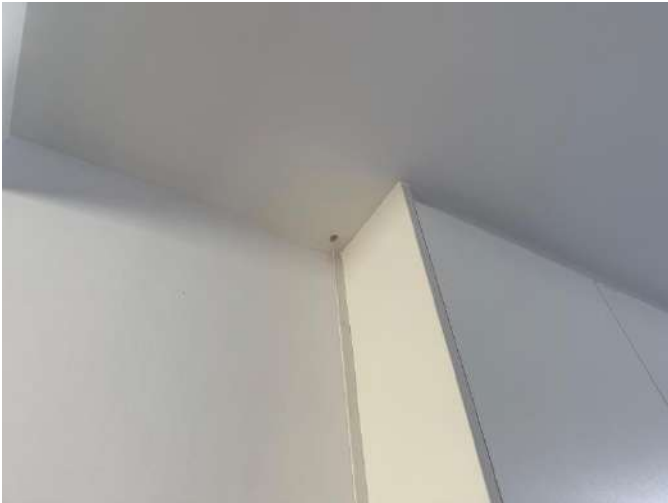
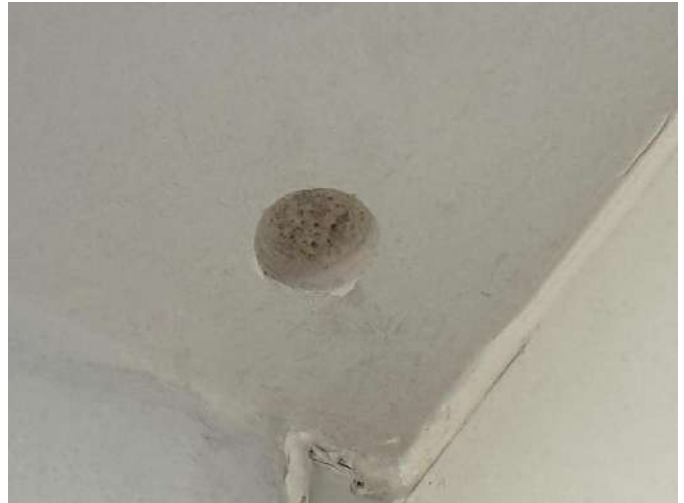
## Fiche 5: Pleister plafond

Geen asbest

| # | Type | Referentie | Resultaat |
|---|---|---|---|
| 5.1 | Mengmonster | MM02 | Geen asbest |

| Opmerking | in de stookruimte, trappenhal en natte ruimte is geen pleisterwerk aan het plafond aanwezig. |

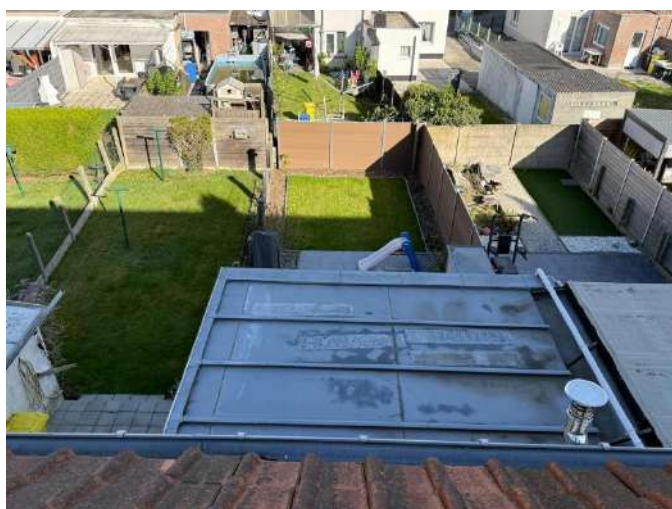
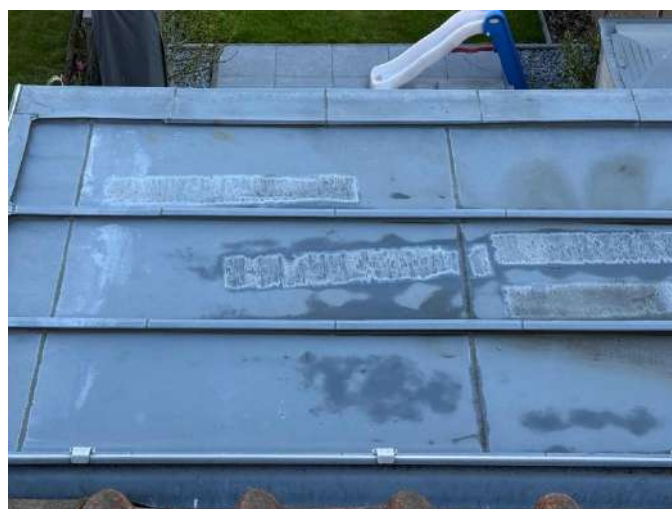
## Fiche 6: Dakbedekking plat dak

| Beschrijving | Notitie | Terug te vinden op plannen |
|---|---|---|
| Fiche 6: Dakbedekking plat dak | Het materiaal onder de zinken dakbedekking kon op het moment van de inspectie niet nader worden onderzocht. De toepassing kan enkel a.d.h.v. een negatief labocertificaat als asbestvrij beschouwd worden. Verder onderzoek verrichten naar de samenstelling van de toepassing tot op de drager. Dit bij renovatie en/of sloop. | - |

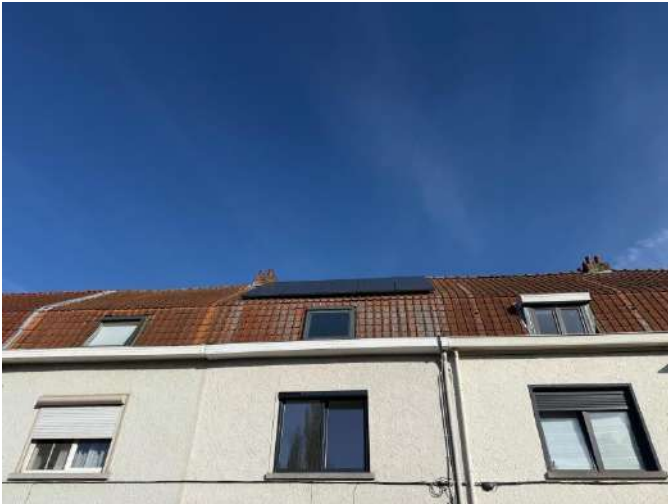
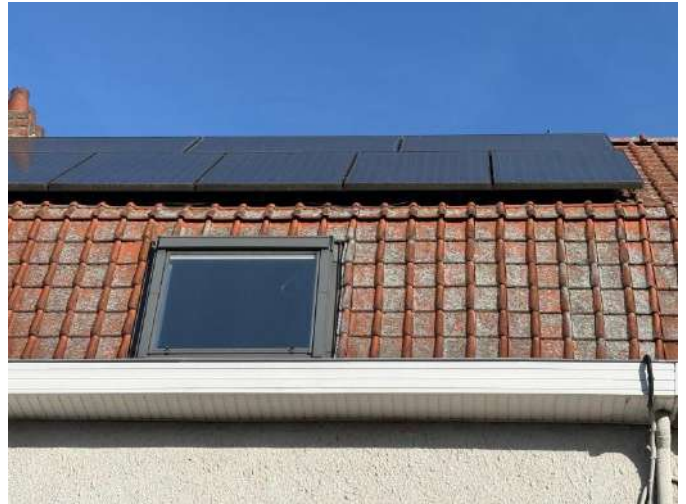
## Fiche 8: Dakbedekking - dakpannen

| Beschrijving | Notitie | Terug te vinden op plannen |
|---|---|---|
| Fiche 8: Dakbedekking - dakpannen | <p>Tijdens de inspectie werden op het dak keramische (of betonnen) dakpannen aangetroffen.</p> <p>Op basis van de visuele kenmerken (vorm, kleur, textuur, breukvlak) en de toepassingsperiode werd vastgesteld dat het gaat om niet-asbesthoudende dakbedekking.</p> | Plan 1.8: Dak |

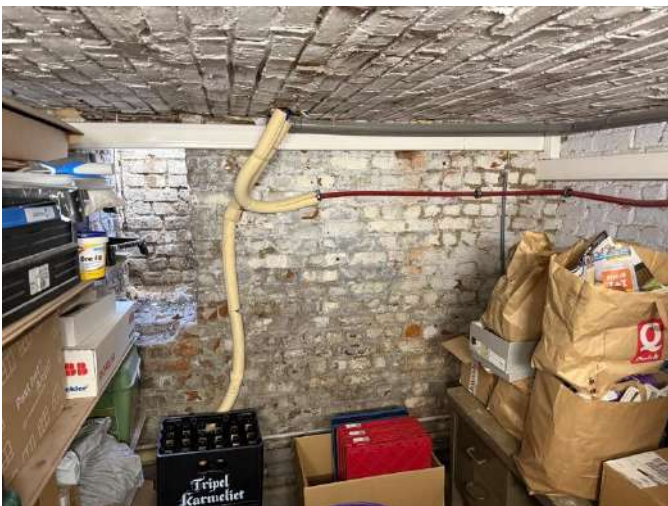
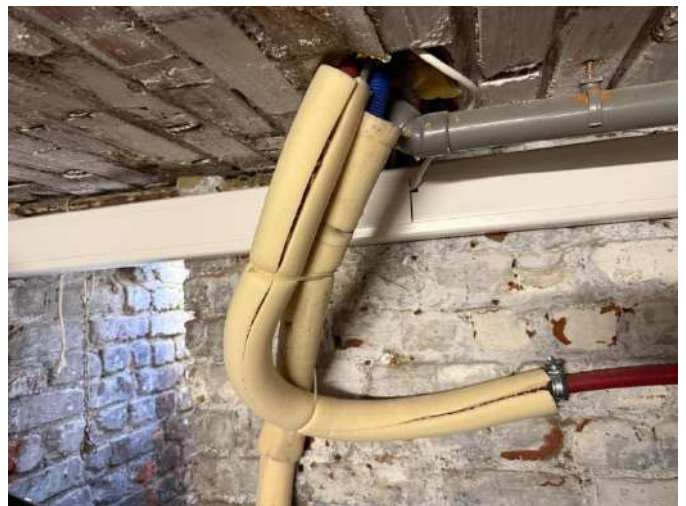
## Fiche 10: Leidingisolatie - niet-asbestverdacht

| Beschrijving | Notitie | Terug te vinden op plannen |
|---|---|---|
| Fiche 10: Leidingisolatie - niet-asbestverdacht | <p>Tijdens de inspectie werd leidingisolatie aangetroffen bestaande uit schuimachtig of kunststof materiaal (bv. polyethyleen, polyurethaan of rubberachtig schuim).</p> <p>Op basis van de visuele kenmerken (sluitende mantel, regelmatige structuur, elastisch materiaal) en de toepassingsperiode werd vastgesteld dat het gaat om moderne synthetische isolatie en niet om asbesthoudende omhulling zoals oudere witte of grijze vezelige buisisolaties.</p> | Plan 1.1: Kelder |

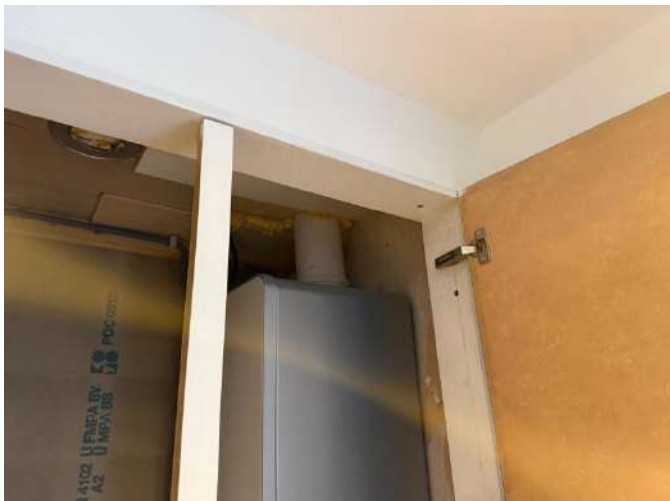
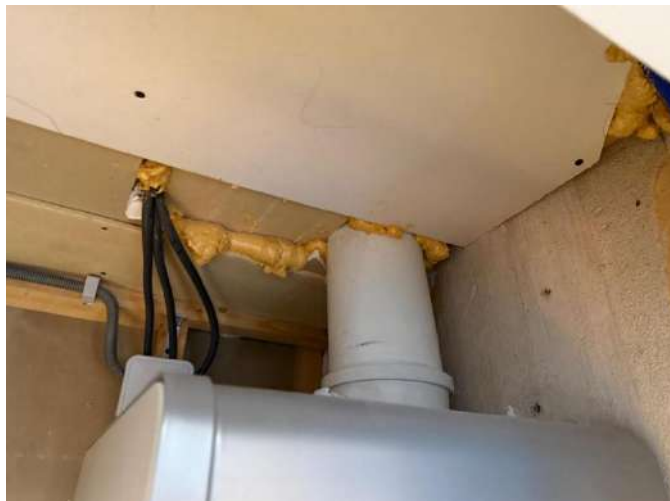
## Fiche 11: Rookgaskanaal - niet-asbestverdacht

| <p>Fiche 11: Rookgaskanaal - niet-asbestverdacht</p> | <p>Tijdens de inspectie werden de rookgaskanalen en de schouwstructuur visueel beoordeeld voor zover deze toegankelijk en zichtbaar waren.</p> <p>De aanwezige rookgaskanalen bestaan uit moderne metalen of kunststof buizen (bv. inox, aluminium of PVC), die niet-asbesthoudend zijn.</p> <p>De binnenzijde van de schouw zelf is niet rechtstreeks visueel bereikbaar, waardoor de interne samenstelling van het kanaal niet volledig kan worden vastgesteld.</p> | <p>Plan 1.5: Verdiep<br/>Plan 1.8: Dak</p> |

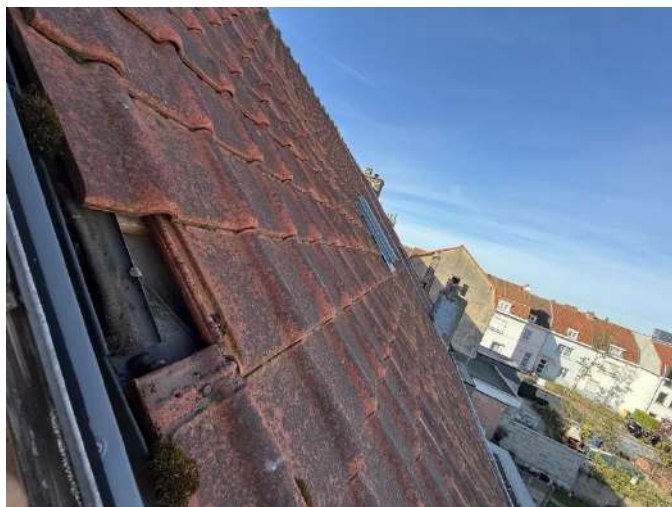
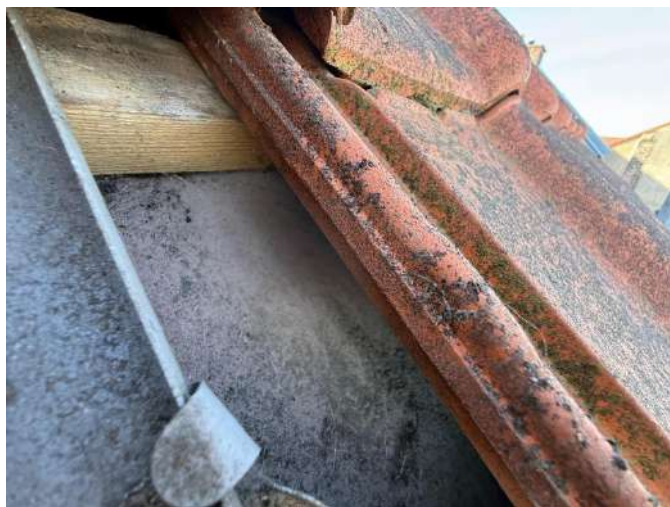
### Fiche 13: Onderdak woning

| Beschrijving | Notitie | Terug te vinden op plannen |
|---|---|---|
| Fiche 13: Onderdak woning | Het onderdak werd steekproefgewijs gecontroleerd, dit is geen garantie dat | Plan 1.8: Dak |
