# Asbestinventarisatetest

Nieuwpoortsesteenweg 23, 8400 Oostende  
Gemeenschappelijke delen

Attestnummer : 20260121-000389.000

Uitgegeven op : 21.01.2026

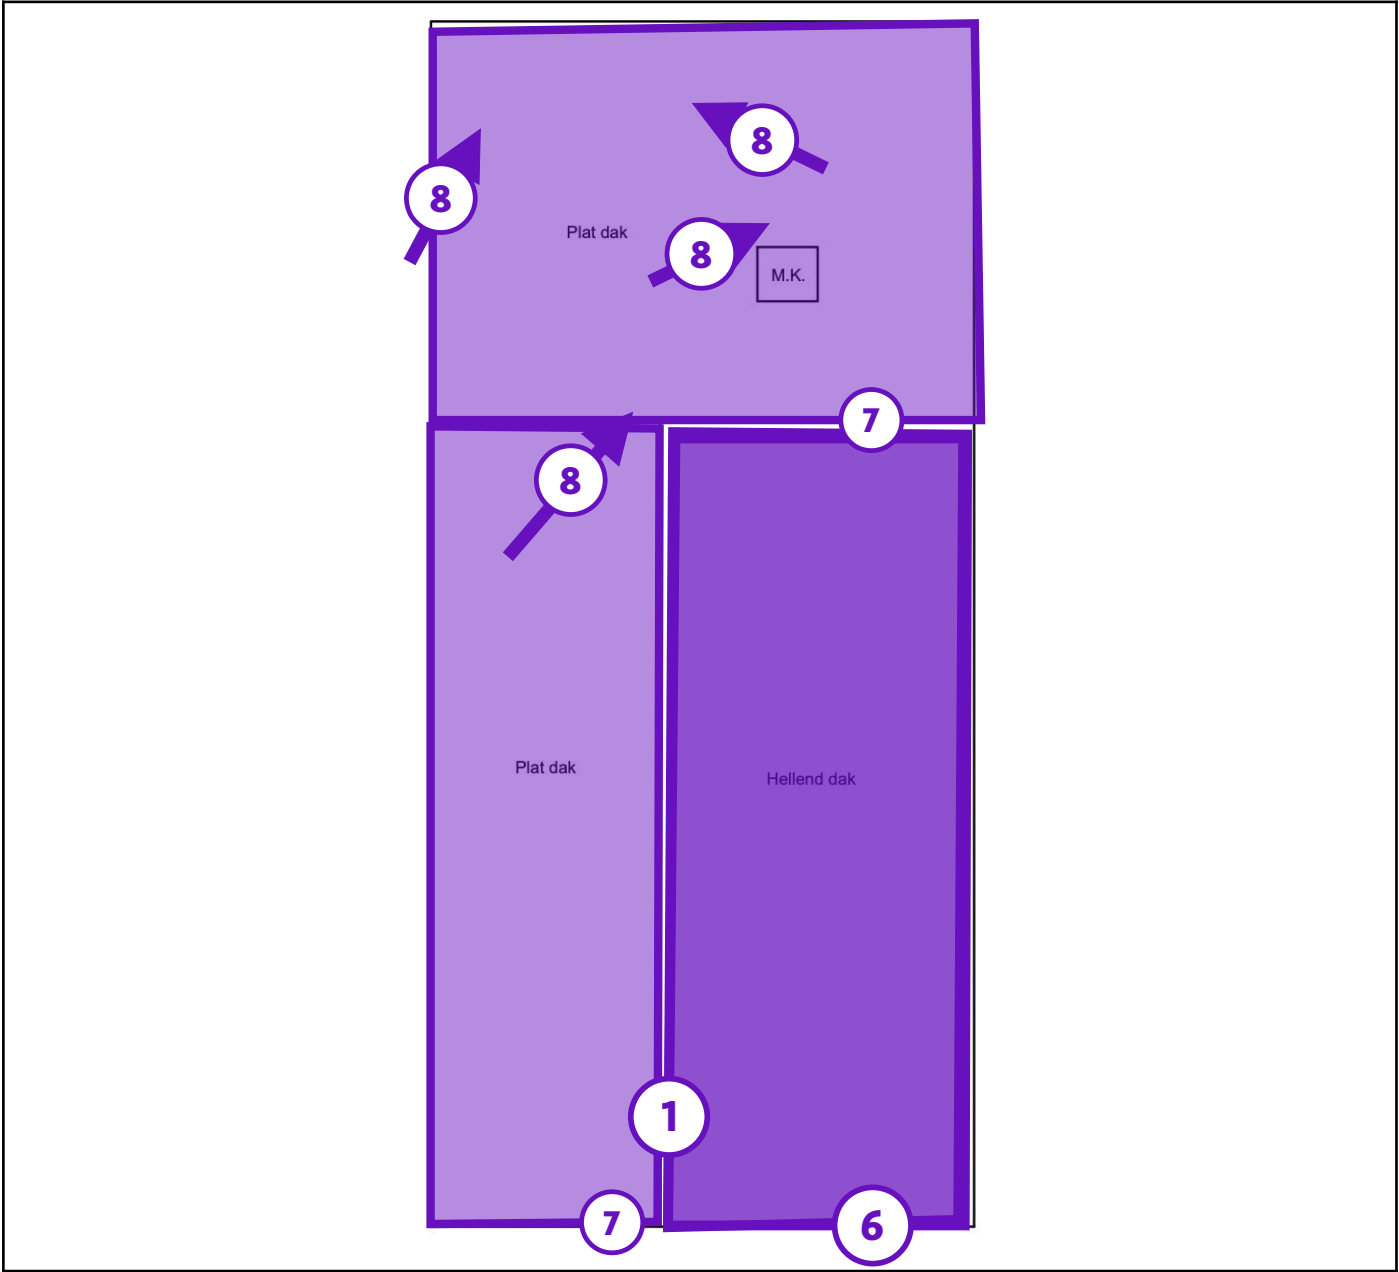
# Plan 1.9: Dak

**Uitleg van de asbestdeskundige:** Het onderdak is niet waarneembaar van binnenuit, noch van buitenaf. De dakpannen liggen vast. Bij werken, onderzoek of een eventueel aanwezig onderdak asbest bevat. Het bouwjaar is 1995 dus zal er hoogstwaarschijnlijk geen asbesthoudend onderdak aanwezig zijn. Deze verplicht te beschrijven ruimte is niet waarneembaar waardoor er op dit ogenblik in de databank geen adviesfiche voor kan opgesteld worden.

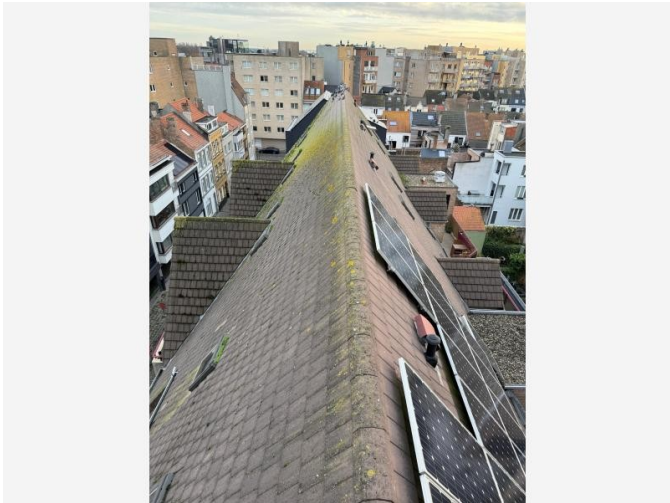
*Situeringfoto*

### Tijdelijke beperking

**Reden:** Het te onderzoeken materiaal situeert zich hoger dan 3,50 m te rekenen vanaf een veilige ondergrond

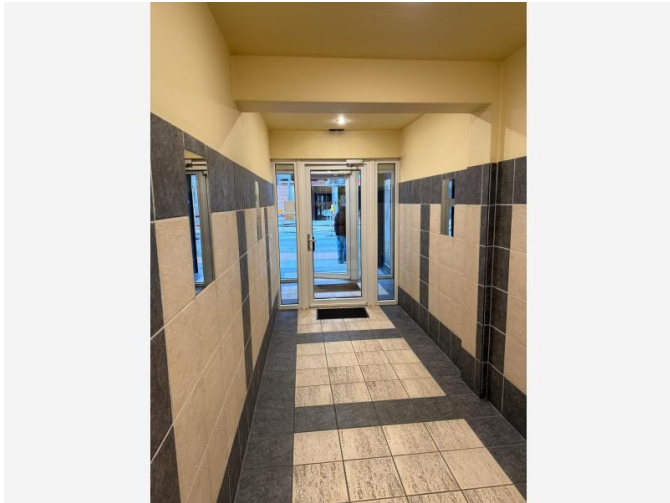
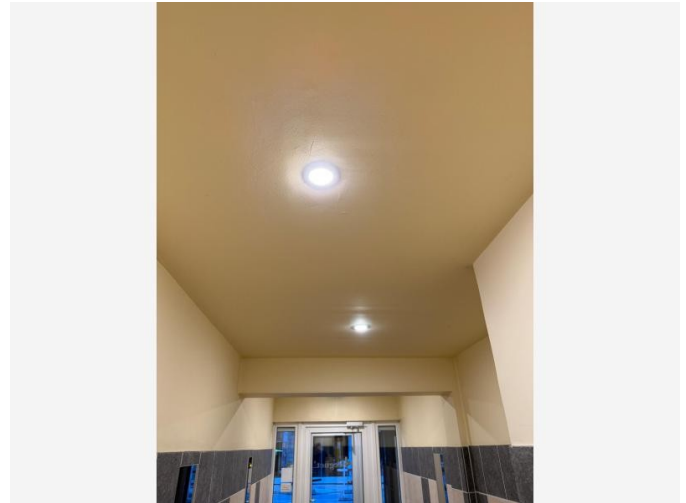
De plafonds werden afgewerkt met niet-asbestverdachte voorzetpanelen die inspectie van de bedekte structuur (opbouw, pleisterwerk) verhinderen.

| Basis voor advies | De asbestdeskundige beoordeelt het materiaal als niet-asbestverdacht. |

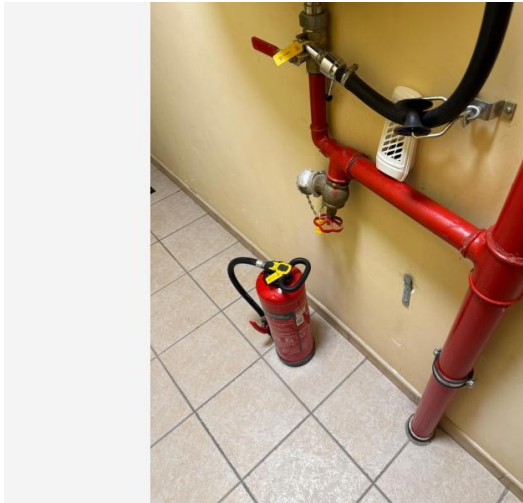
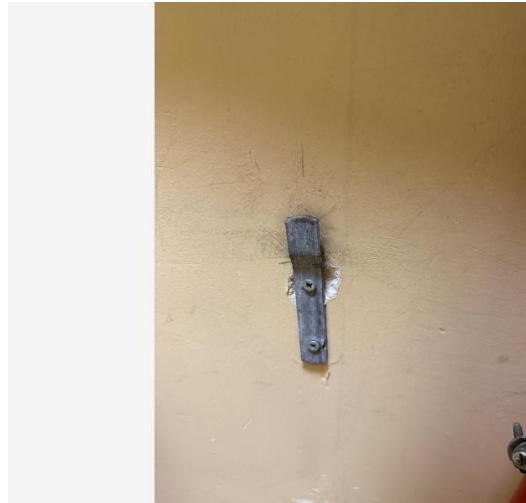
Geen asbest

| # | Type | Referentie | Resultaat |
|---|---|---|---|
| 3.1 | Mengmonster | MM01-MM31 | Geen asbest |

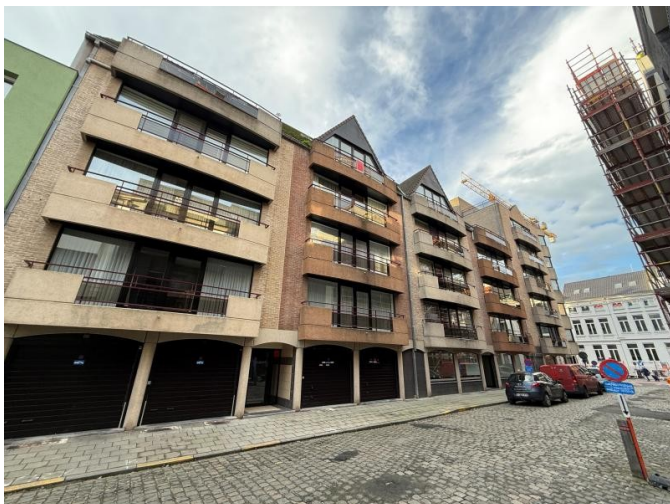
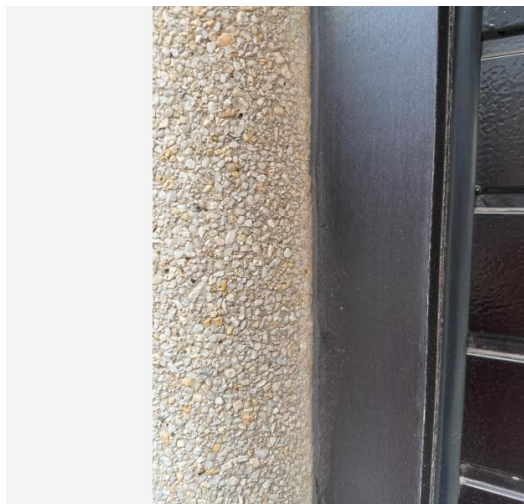
## Fiche 5: Kit aan de ramen

| Beschrijving | Notitie | Terug te vinden op plannen |
|---|---|---|
| Fiche 5: Kit aan de ramen | De kit aan de ramen is niet asbestverdacht. | - |

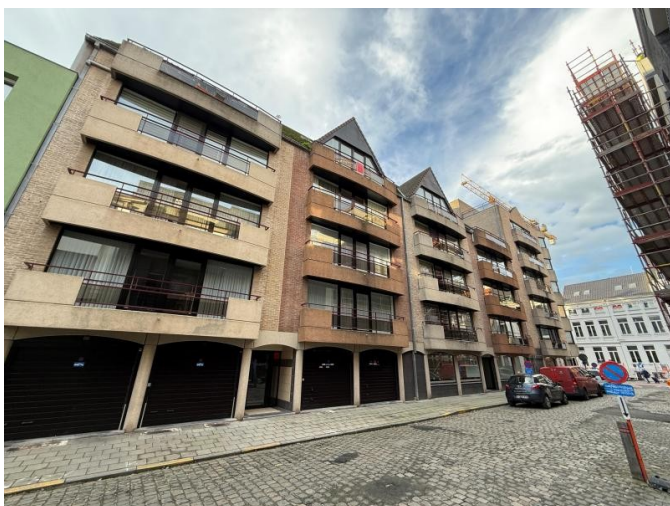
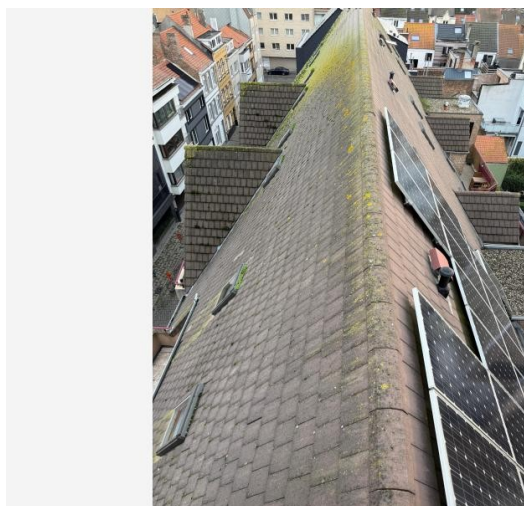
## Fiche 6: Dakbedekking bestaande uit pannen (niet verdacht)

| Beschrijving | Notitie | Terug te vinden op plannen |
|---|---|---|
| Fiche 6: Dakbedekking bestaande uit pannen (niet verdacht) | De dakbedekking is niet-asbestverdacht. | Plan 1.9: Dak |

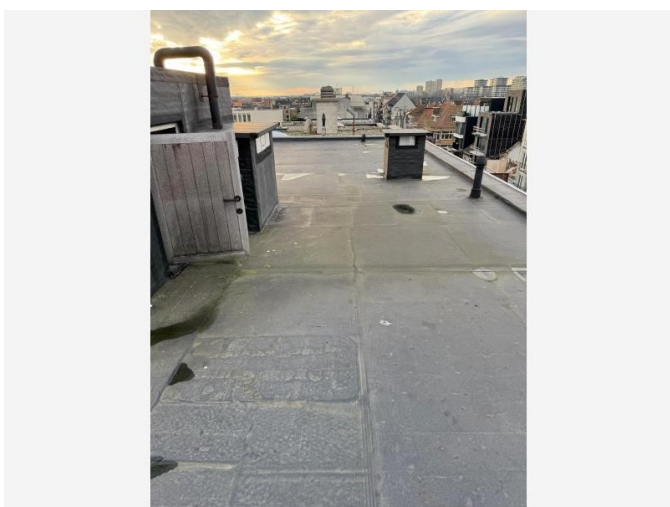
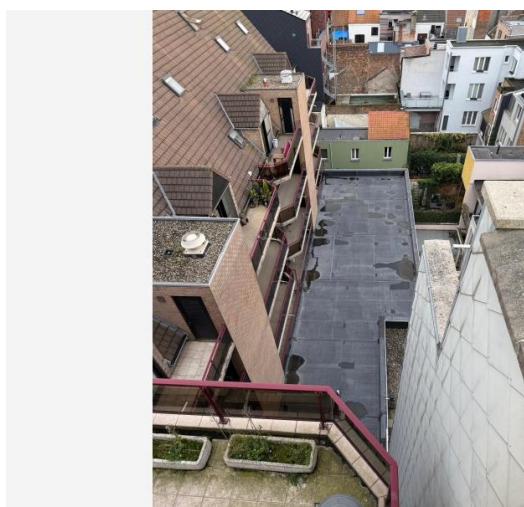
## Fiche 7: Dakbedekking plat dak (niet verdacht)

| Beschrijving | Notitie | Terug te vinden op plannen |
|---|---|---|
| Fiche 7: Dakbedekking plat dak (niet verdacht) | De dakbedekking (EPDM) is niet asbestverdacht. Het is niet uitgesloten dat de EPDM werd gelegd op bestaande, mogelijk asbestverdachte roofing. Bij werken, laat dit controleren. | Plan 1.9: Dak |

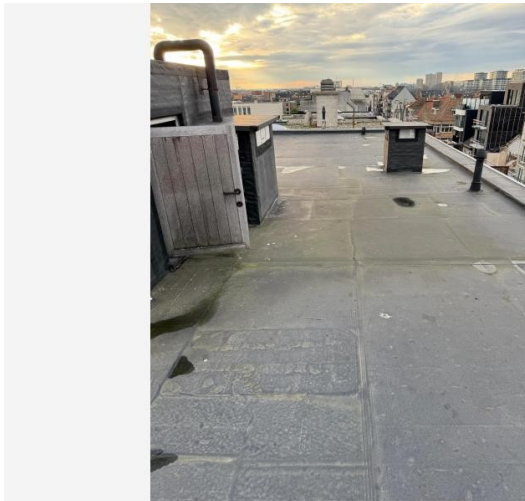
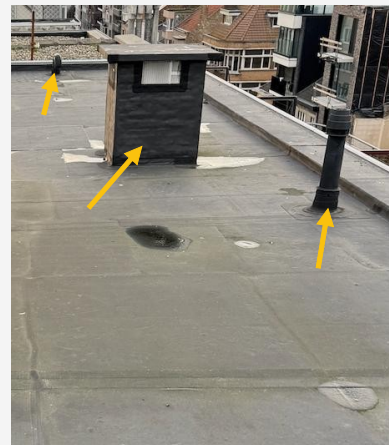
## Fiche 8: Rookgaskanaal (niet verdacht)

| Beschrijving | Notitie | Terug te vinden op plannen |
|---|---|---|
| Fiche 8: Rookgaskanaal (niet verdacht) | Het rookgaskanaal is niet-asbestverdacht. | Plan 1.9: Dak |
