# Asbestinventarisatetest

Koekestraat 49, 3800 Sint-Truiden

Attestnummer : 20251109-000039.000

Uitgegeven op : 09.11.2025

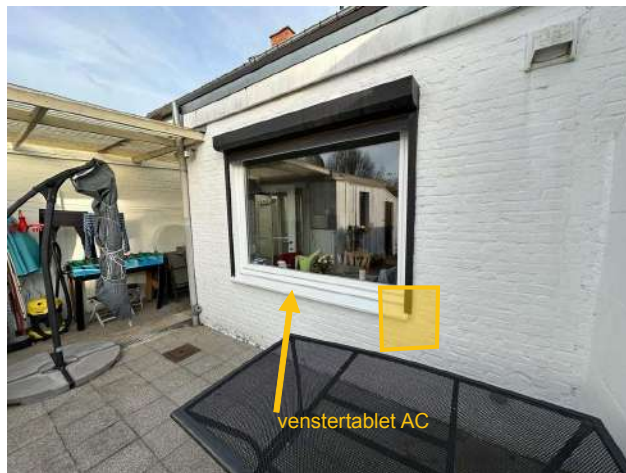
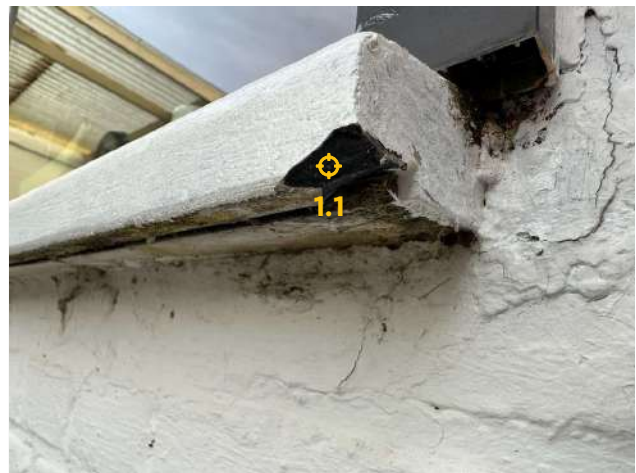
| Eindbeoordeling materiaalrisico | Zeer laag materiaalrisico en/of zeer lage kans op vezelvrijgave |
| Opmerking | De ventertablet is grotendeels voorzien van verf, behalve aan randen en onderzijde. De tablet is in goede staat. |

| Gebondenheid | Categorie 1: hechtgebonden in oorsprong |
| Asbestsoort (vezeltype) | Alleen chrysotiel |
| Asbestconcentratie | Laag (< 50%) |
| Afschermingsgraad van het gehele materiaal | Geheel of deels vrij aan de buitenlucht |
| Toestand van het materiaal | Onbeschadigd, niet verweerd |

| # | Type | Referentie | Resultaat |
|---|---|---|---|
| 1.1 | Puntmonster | PS06 | Chrysotiel |

| Opmerking | De venstertablet (buiten) van het keukenraam is van vezelcement. Het betreft een gekende asbestverdachte toepassing. De hoeveelheid is een zo nauwkeurig mogelijke opmeting. Hieraan kunnen evenwel geen rechten worden ontleend. |

Zorgvuldig beheren

- Zorg voor een veilig beheer. Vermijd het beschadigen van het asbestmateriaal. Controleer de toestand jaarlijks op wijzigingen.

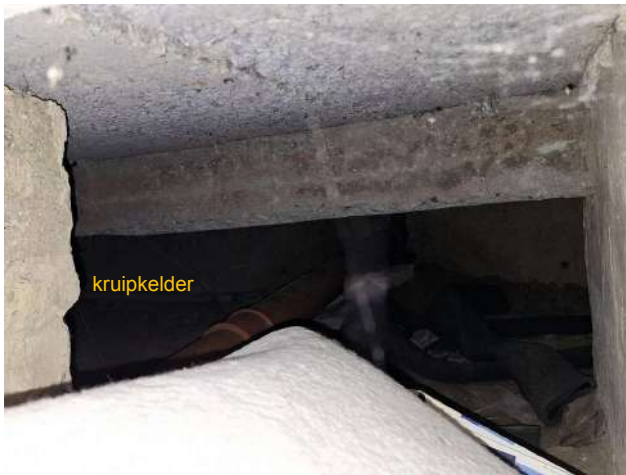
**Reden:** Hoogte minder dan 1,5 meter

**Uitleg van de asbestdeskundige:** Ruimtes met een hoogte lager dan 1,5 meter hoeven in het kader van een asbestattest voor verkoop of schenking niet onderzocht te worden. De exacte locatie van de kruipkelder is niet gekend. De aanduiding op plan is een inschatting gebaseerd op vaststellingen ter plaatse.

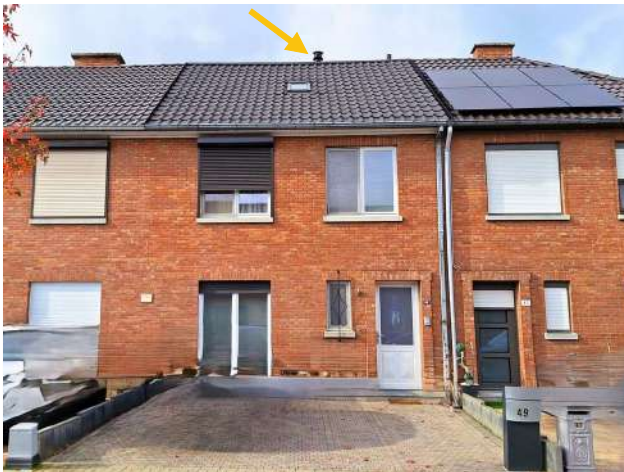
**Reden:** Het te onderzoeken materiaal situeert zich hoger dan 3,50 m te rekenen vanaf een veilige ondergrond

**Uitleg van de asbestdeskundige:** De schouw bevat binnenin mogelijk een asbestcement rookgaskanaal. Laat dit onderzoeken bij eventuele werken.

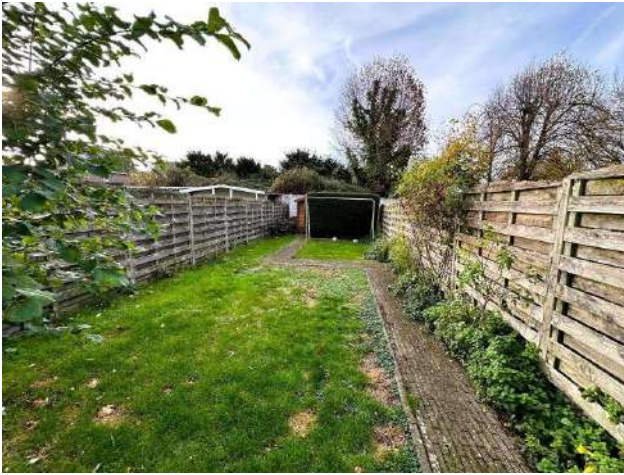
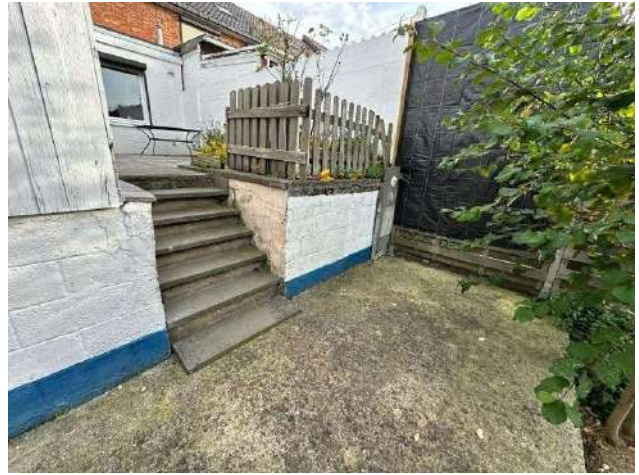
Op het grondstuk, in de tuin met terras, werden los van de eventueel aanwezige constructies, geen asbestverdachte toepassingen waargenomen.

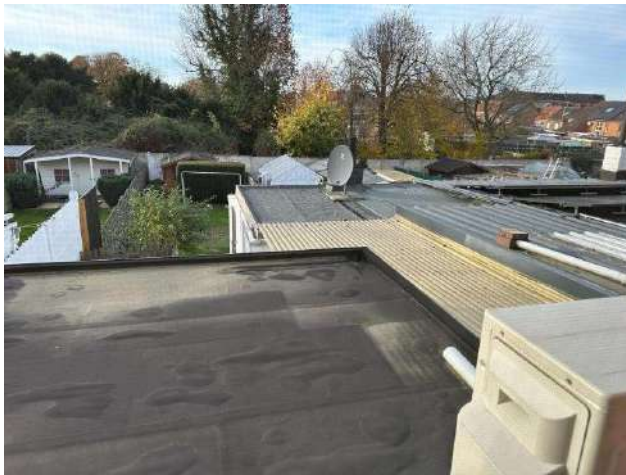
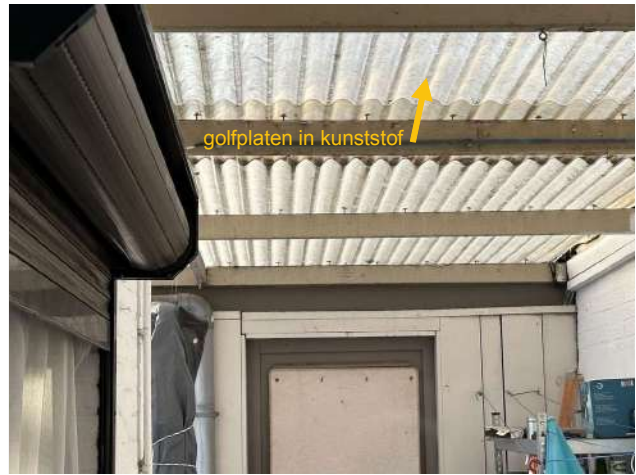
## Fiche 5: Kunststof golfplaat

De kunststof golfplaten zijn niet-asbestverdacht. De eventueel waarneembare vezels zijn glasvezels.

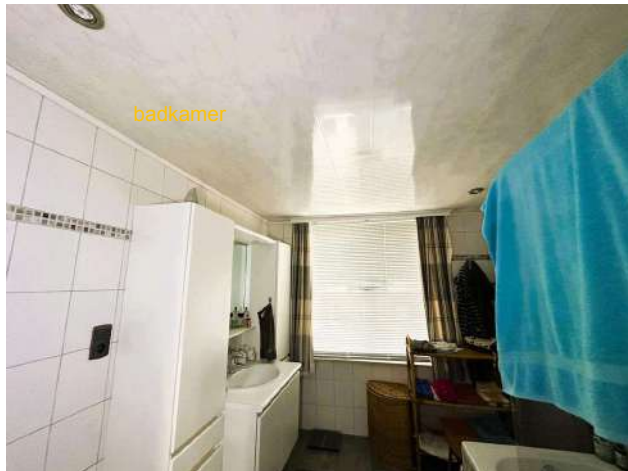
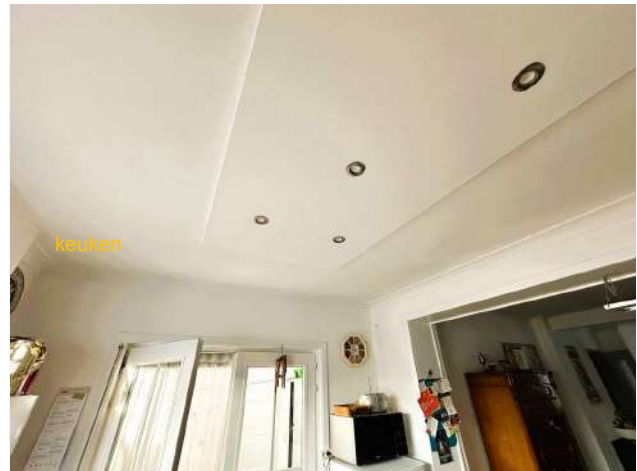
## Fiche 6: Plafonds en muren bestaande uit voorzetpanelen

Diverse plafonds en muren werden afgewerkt met niet-asbestverdachte voorzetpanelen die inspectie van de bedekte structuur (opbouw, pleisterwerk) verhinderen.

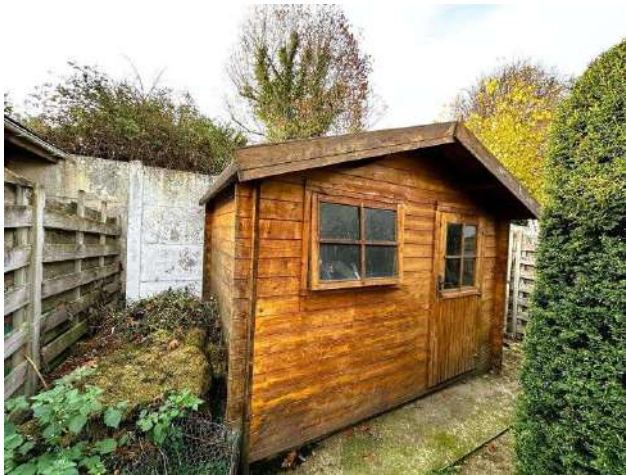
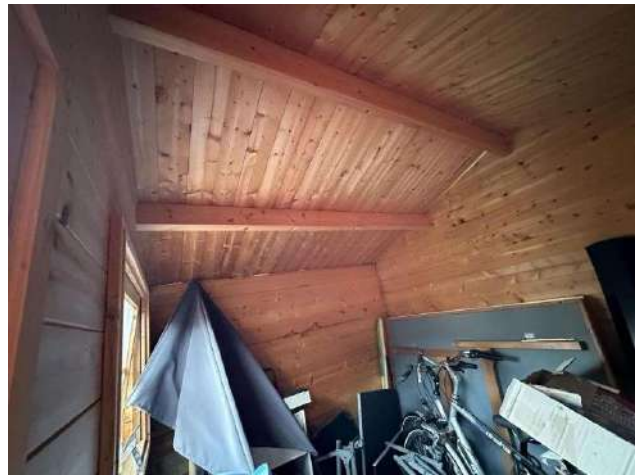
Geen waarneembare asbestverdachte materialen aangetroffen.

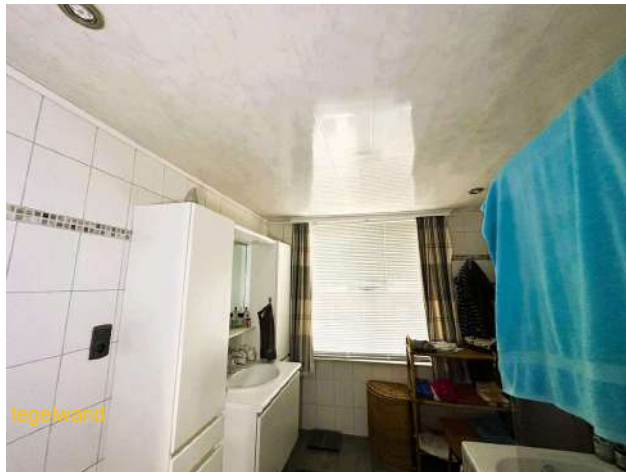
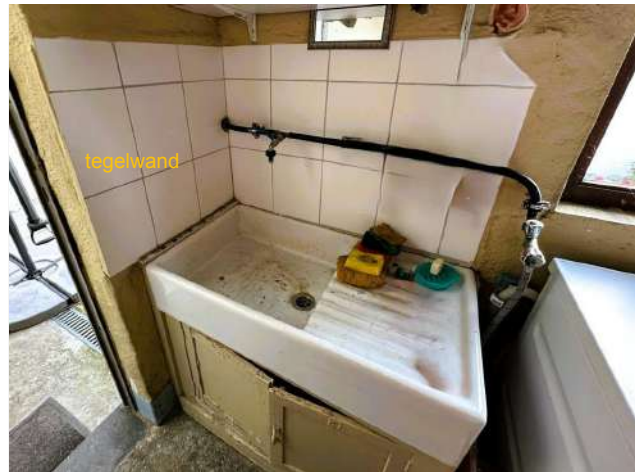
## Fiche 8: Tegelwanden (lijm)

Binnenwanden en/of plafonds afgewerkt met een intacte laag faiencetegels zonder zichtbare beschadigingen. Inspectie van de onderliggende lijmlaag is niet mogelijk zonder uitbreiding naar een destructief onderzoek.

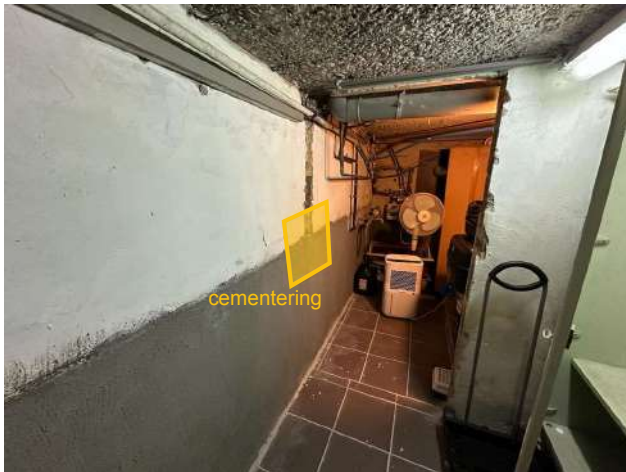
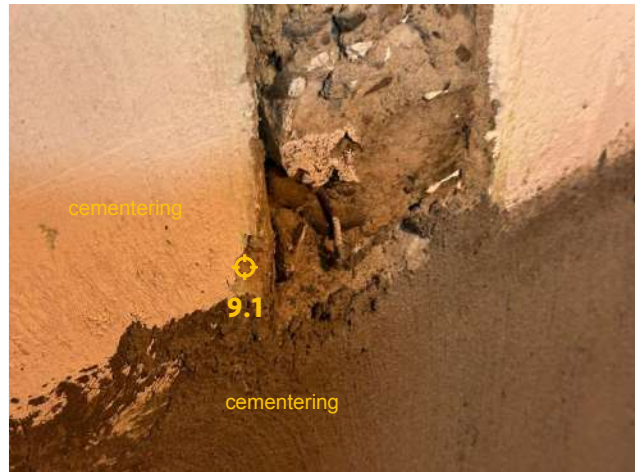
## Fiche 9: Cementen smeerlaag binnen

Geen asbest

| # | Type | Referentie | Resultaat |
|---|---|---|---|
| 9.1 | Mengmonster | MM03 | Geen asbest |

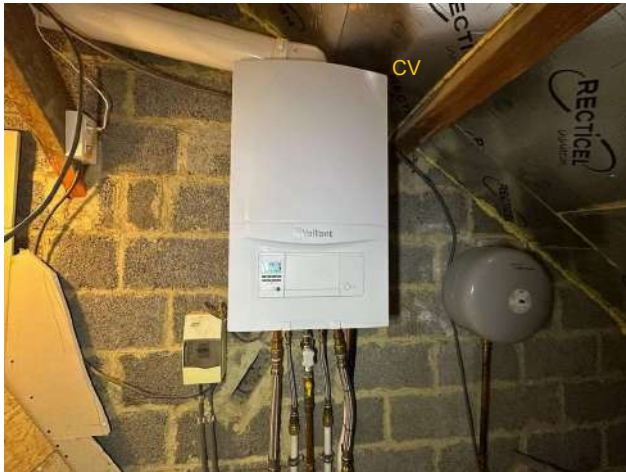
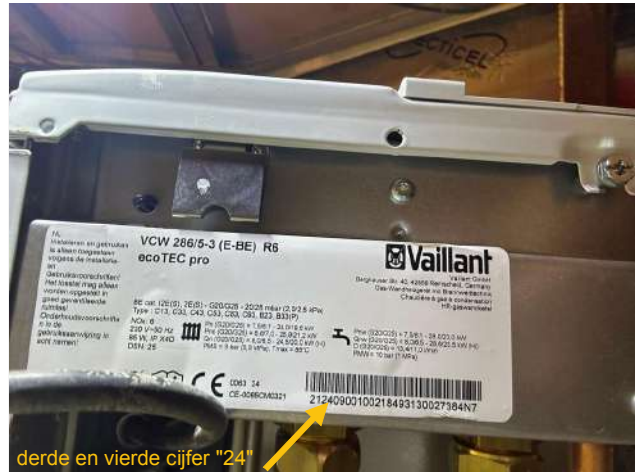
## Fiche 16: CV-ketel (niet verdacht - recent - geen risicobouwjaar)

| Beschrijving | Notitie | Terug te vinden op plannen |
|---|---|---|
| Fiche 16: CV-ketel (niet verdacht - recent - geen risicobouwjaar) | De CV-ketel is niet van een risicobouwjaar. Volgend bewijsdocument is beschikbaar:<br><br>-typeplaat / ID plaat<br><br>-EPC attest met vermelding bouwjaar CV ketel<br><br>Het bouwjaar van de CV ketel is 2024. | Plan 1.14: Verdieping 2 |
