Asbestinventarisatetest

Lodewijk De Greefstraat 18, 1831 Machelen

Attestnummer : 20240317-000162.000

Uitgegeven op : 17.03.2024

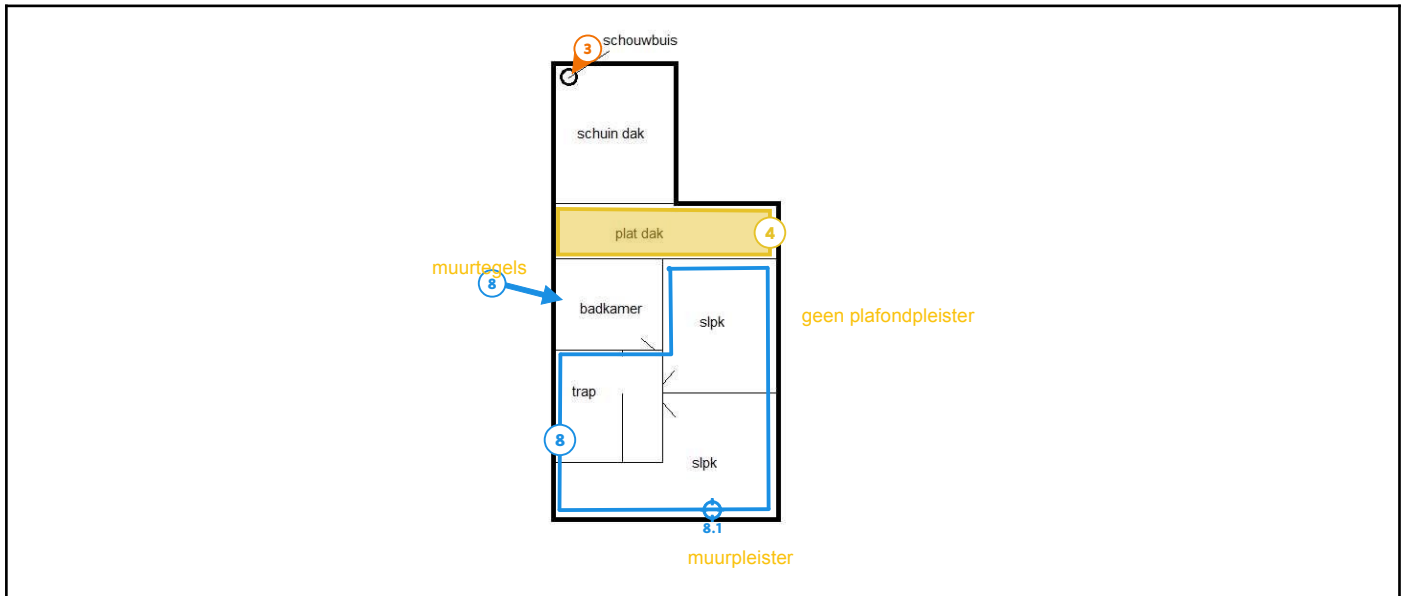
Plan 1.3: Schets woning +1

Beschrijving	Type	Actie
3. schouwbus	Asbestmateriaal	Verwijderen
4. bitumen plat dak	Asbestmateriaal	Zorgvuldig beheren
6. plafonds	Advies	-
8. muurpleister	Geen asbest	-
8.1 Code: 003	Mengmonster	-

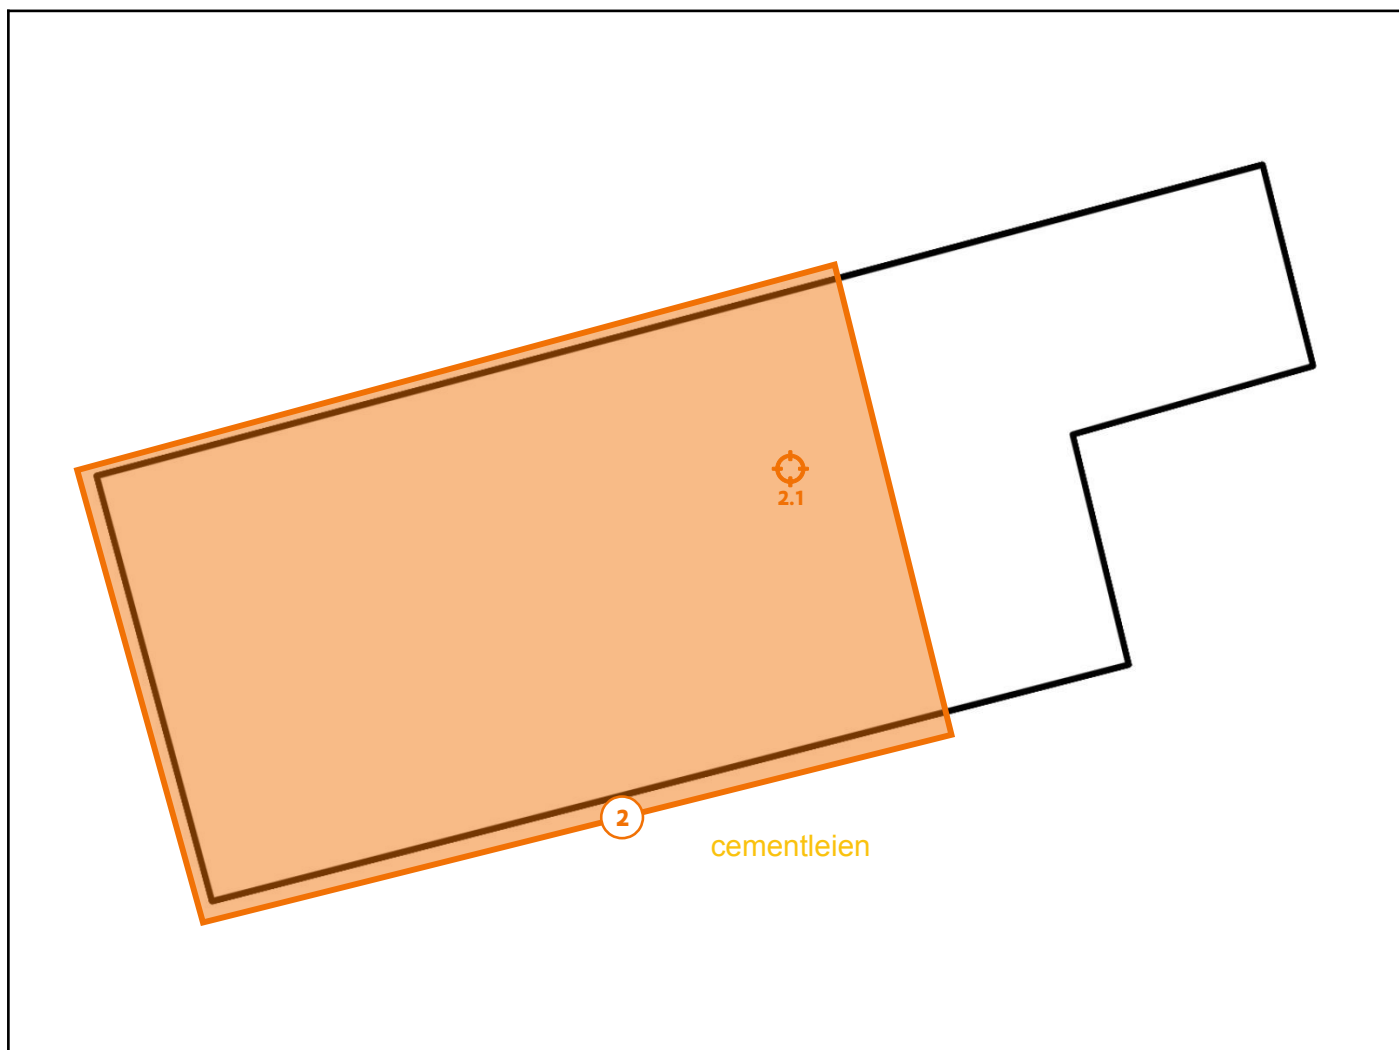
Plan 1.5: Woning plan

Beschrijving	Type	Actie
2. leien dak	Asbestmateriaal	Verwijderen
2.1 Code: 001	Puntmonster	-

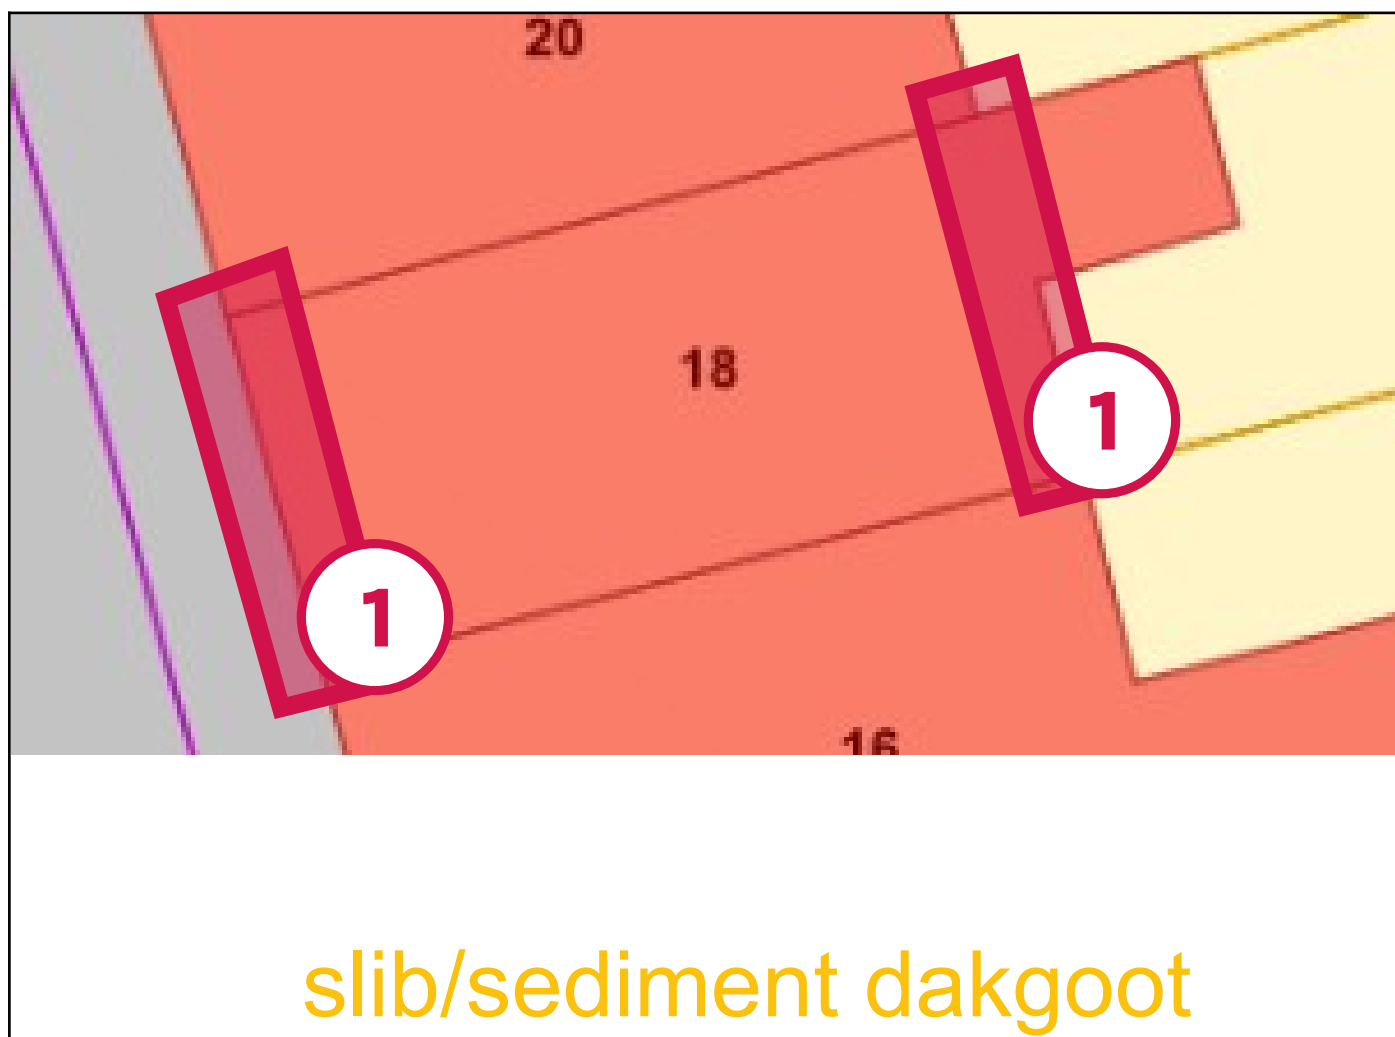
Plan 2.1: Vaststellingen buiten de constructies

Beschrijving	Type	Actie
1. slib/sediment dakgoot	Asbestmateriaal	Dringend verwijderen

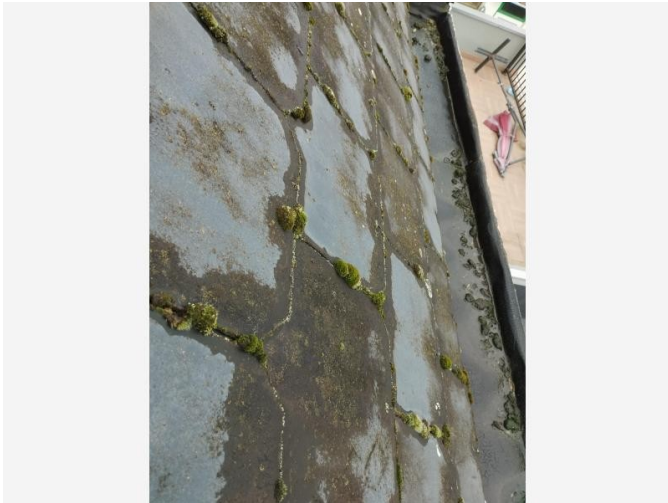
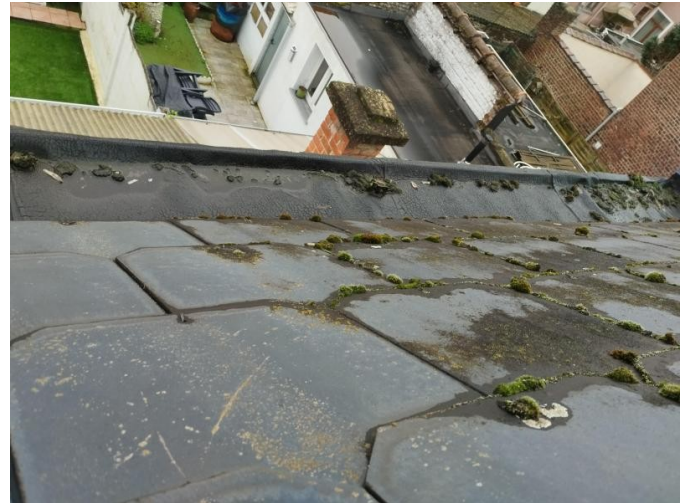
Het asbestmateriaal valt onder de mijlpaal van 2040.

Dringend verwijderen

Beschrijving	slib/sediment dakgoot
Type afvalstof	Betreft resten (contaminatie) van verwerking of beschadiging
Type resten (contaminatie)	<ul style="list-style-type: none">Stof, deeltjes < 4 mm, flinters, gruis (los, opliggend)
Besmette materialen	<ul style="list-style-type: none">Sediment (dakgoot, afvoerbuï, regenwaterput, ...)
Bron van de resten	Dakleien
Omgeving	Buiten
Primaire drager	Infrastructuur hemelwater (opvang en afvoer)
Gebondenheid resten	Niet hecht
Hoeveelheid (gewicht - aantal)	<ul style="list-style-type: none">1,00 kg - 1 stuk1,00 kg - 1 stuk
Totaal gewicht	2,00 kg
Eenvoudig bereikbaar	Ja
Identificatiemethode	Vaststelling zonder monstername
Opmerking	5,3 lm voorkant woning en 5,3 lm achterkant woning.

- Verwijder het asbestafval.
- Voer bijkomende staalname(s) uit.

- Eenvoudige handelingen: mag via doe-het-zelf of door werknemer(s) met opleidingsattest eenvoudige handelingen
Het slib kan voorzichtig uitgescheept worden worden, extra te bevochtigen om stof te voorkomen + dragen van de nodige beschermingsmiddelen (mondmasker ffp3, handschoenen, tyvec). Verpakken in plastic folie en afvoeren naar het containerpark. De dakgoot grondig reinigen met water of indien beschadigd ook verwijderen.

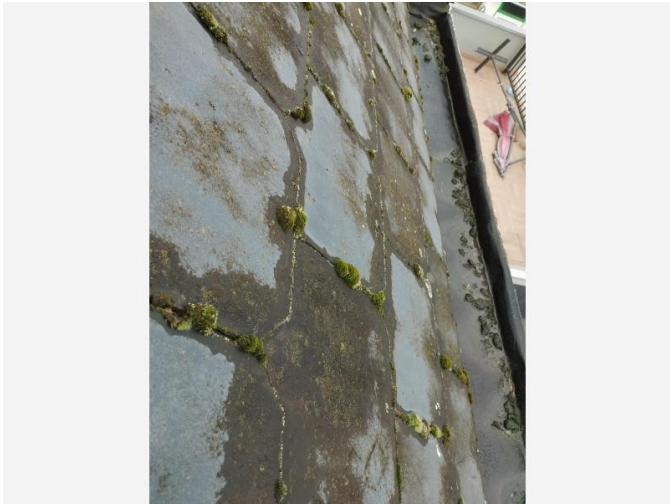
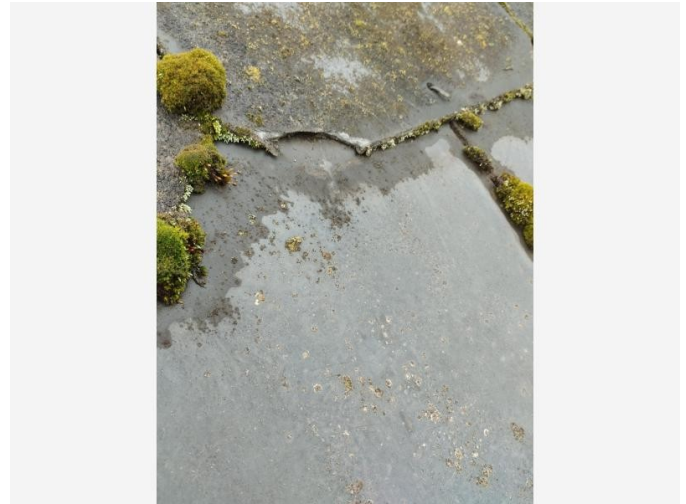
Het asbestmateriaal valt onder de mijlpaal van 2034.

Verwijderen

Reinigen/afschuren/ontmossen leien (leien mogen op geen enkele manier gereinigd of afgeschuurd worden. Totaalverbod sinds 27 april 2019)

Eindbeoordeling materiaalrisico	Verhoogd materiaalrisico en/of verhoogde kans op vezelvrijgave
---------------------------------	--

Gebondenheid	Categorie 1: hechtgebonden in oorsprong
Asbestsoort (vezeltype)	Alleen chrysotiel
Asbestconcentratie	Laag (< 50%)
Afschermingsgraad van het gehele materiaal	Geheel of deels vrij aan de buitenlucht
Toestand van het materiaal	Matig beschadigd, matig verweerd

#	Type	Referentie	Resultaat
2.1	Puntmonster	001	Chrysotiel

Beschrijving	leien dak
Omgeving	Buiten
Primaire drager	Schuin dak
Asbestmateriaal	Dak- en gevelbekleding - Lei, shingle
Bindmiddel van asbestmateriaal	Cement
Gebondenheid op basis van bindmiddel	Hecht
Hoeveelheid (oppervlakte - aantal)	<ul style="list-style-type: none">• 60,00 m² - 1 stuk
Totale oppervlakte	60,00 m ²
Eenvoudig bereikbaar	Ja
Bevestigingswijze	<ul style="list-style-type: none">• Genageld, geniet
Identificatiemethode	Vaststelling met monsternamen
Destructieve handeling voor identificatie	Nee
Opmerking	<p>Er werd een staal genomen aan een uitstekend stuk waardoor de waterdichtheid van de dakbedekking niet in het gedrang komt.</p> <p>De vermelde oppervlaktes, diktes en volumes betreffen een bereedeneerde schatting. Er worden geen rechten verleend aan deze oppervlaktes/diktes/volumes.</p>

- Zorg voor een veilig beheer. Vermijd het beschadigen van het asbestmateriaal. Controleer de toestand jaarlijks op wijzigingen.

- Eenvoudige handelingen: mag via doe-het-zelf of door werknemer(s) met opleidingsattest eenvoudige handelingen
Dragen van de nodige beschermingsmiddelen (mondmasker ffp3, handschoenen, tyvec). Indien mogelijk de ondervloer afdekken, leien voorzichtig verwijderen, extra fixeren, niet breken, niet gooien, onmiddellijk verpakken of voorzichtig in container met asbestbag plaatsen. Indien leien in slechte staat zijn en kans bestaat op breken: Eenvoudige handeling opgeleid personeel, alle werknemer(s) moeten wel beschikken over een opleidingsattest eenvoudige handelingen 8u. Zie ook link Zie <https://ovam.vlaanderen.be/wie-mag-wat-verwijderen>

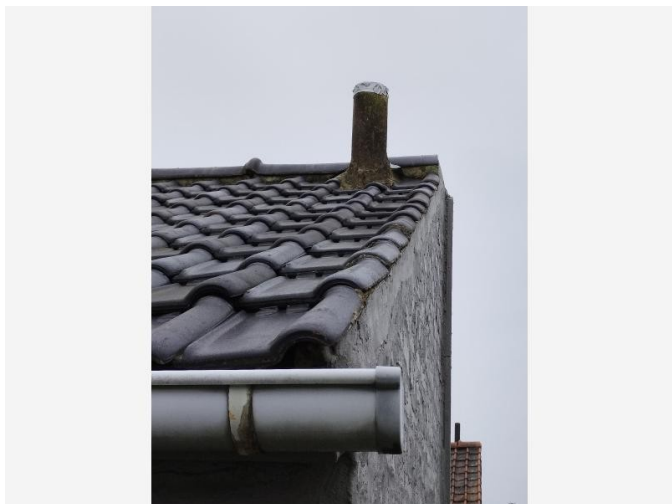
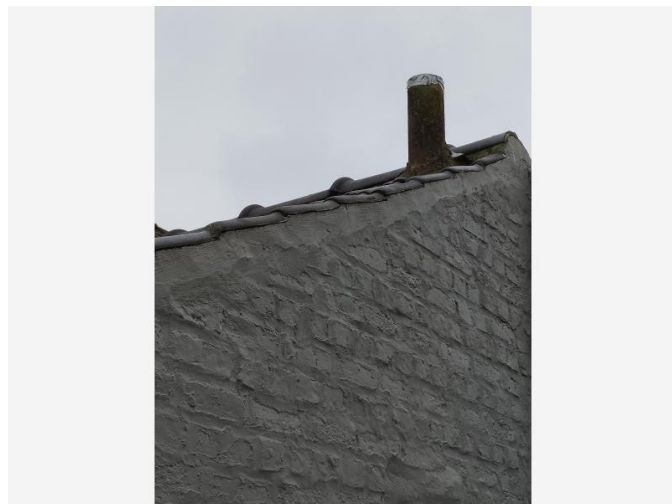
Het asbestmateriaal valt onder de mijlpaal van 2034.

Verwijderen

Eindbeoordeling materiaalrisico	Laag materiaalrisico en/of verlaagde kans op vezelvrijgave
---------------------------------	--

Gebondenheid	Categorie 1: hechtgebonden in oorsprong
Asbestsoort (vezeltype)	Crocidoliet aanwezig
Asbestconcentratie	Laag (< 50%)
Afschermingsgraad van het gehele materiaal	Geheel of deels vrij aan de buitenlucht
Toestand van het materiaal	Licht beschadigd, licht verweerd. Intact materiaal type Pical – asbestboard of categorie III 'gebondenheid'

Beschrijving	schouwbus
Omgeving	Buiten
Primaire drager	HVAC infrastructuur en uitrusting
Asbestmateriaal	Rookgaskanaal
Bindmiddel van asbestmateriaal	Cement
Gebondenheid op basis van bindmiddel	Hecht
Hoeveelheid (lengte - omtrek - dikte - aantal)	• 0,40 m - 60,00 cm - 1,00 cm - 1 stuk
Totaal volume	0,002 m ³

- Zorg voor een veilig beheer. Vermijd het beschadigen van het asbestmateriaal. Controleer de toestand jaarlijks op wijzigingen.
- Voer bijkomende staalname(s) uit.

- Eenvoudige handelingen: mag via doe-het-zelf of door werknemer(s) met opleidingsattest eenvoudige handelingen
De bus kan voorzichtig losgebeiteld worden, extra bevochtigen om stof te voorkomen + dragen van de nodige beschermingsmiddelen (mondmasker ffp3, handschoenen, tyvec) Bij de gemeente/containerpark afsluitzakken halen om dubbel in te pakken en af te voeren naar het containerpark als hechtgebonden asbestafval. Zie ook link Zie <https://ovam.vlaanderen.be/wie-mag-wat-verwijderen>.

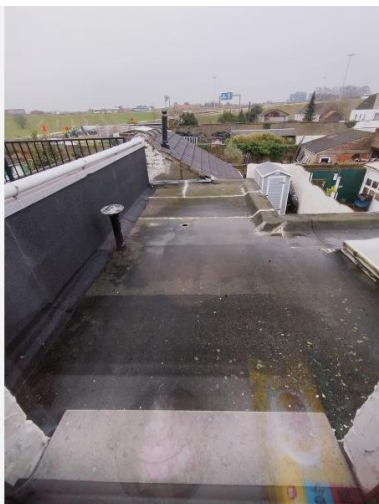
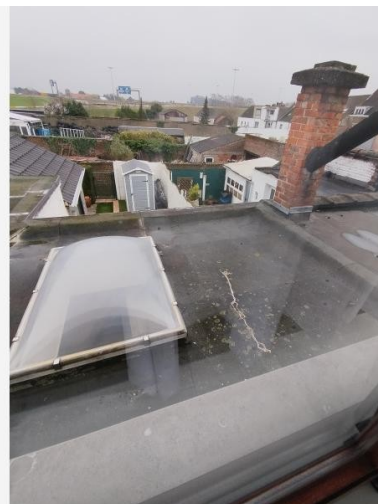
Het asbestmateriaal valt onder de mijlpaal van 2040.

Zorgvuldig beheren

Eindbeoordeling materiaalrisico	Zeer laag materiaalrisico en/of zeer lage kans op vezelvrijgave
---------------------------------	---

Gebondenheid	Categorie 1: hechtgebonden in oorsprong
Asbestsoort (vezeltype)	Alleen chrysotiel
Asbestconcentratie	Laag (< 50%)
Afschermingsgraad van het gehele materiaal	Geheel of deels vrij aan de buitenlucht
Toestand van het materiaal	Onbeschadigd, niet verweerd

Beschrijving	bitumen plat dak
Omgeving	Buiten
Primaire drager	Plat dak
Asbestmateriaal	Dak- en gevelbekleding - Roofing
Bindmiddel van asbestmateriaal	Bitumen (roofing, teer, asfalt)
Gebondenheid op basis van bindmiddel	Hecht
Hoeveelheid (oppervlakte - aantal)	• 15,00 m ² - 1 stuk
Totale oppervlakte	15,00 m ²
Eenvoudig bereikbaar	Ja

- Zorg voor een veilig beheer. Vermijd het beschadigen van het asbestmateriaal. Controleer de toestand jaarlijks op wijzigingen.
- Voer bijkomende staalname(s) uit.

- Eenvoudige handelingen: mag via doe-het-zelf of door werknemer(s) met opleidingsattest eenvoudige handelingen
EH doe-het zelf en/of opgeleid aannemer (tenzij de roofing zijn bindingssterkte verloren is)
EH erkend saneerder, verwijdering dient te gebeuren volgens de geldende voorschriften en veiligheidsnormen.
Zie ook link Zie <https://ovam.vlaanderen.be/wie-mag-wat-verwijderen>.

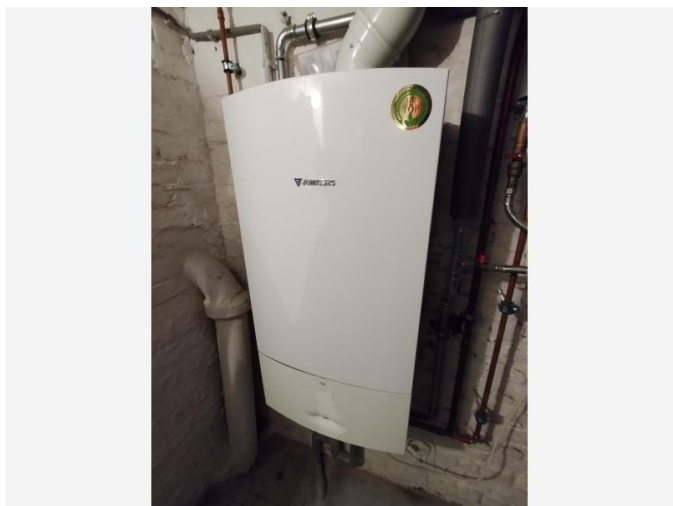
Gaswandketel is recent. Geen bouwjaar gekend. (geen aankoopfactuur).

Laat de ketel controleren door een opgeleid techniek (basis 8 u asbest) tijdens het onderhoud.

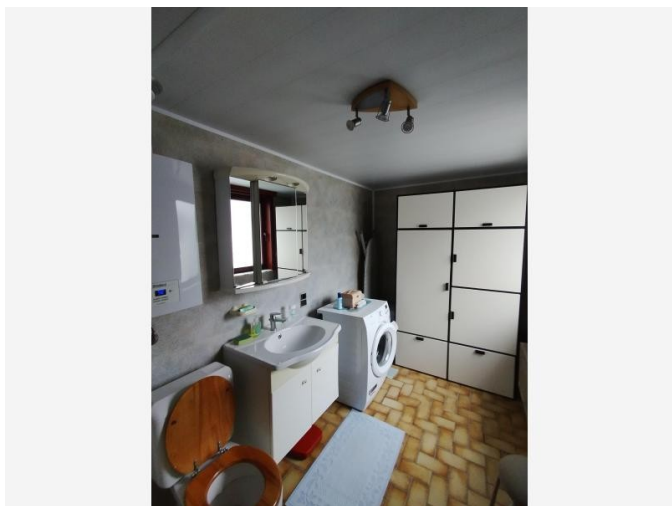
Alle plafonds zijn afgewerkt met valse plafonds in plaatmateriaal (osb-gyproc). Het is niet duidelijk of er pleisterwerk aanwezig is achter deze valse plafonds, het is aangewezen om bijkomend onderzoek uit te voeren bij werken.

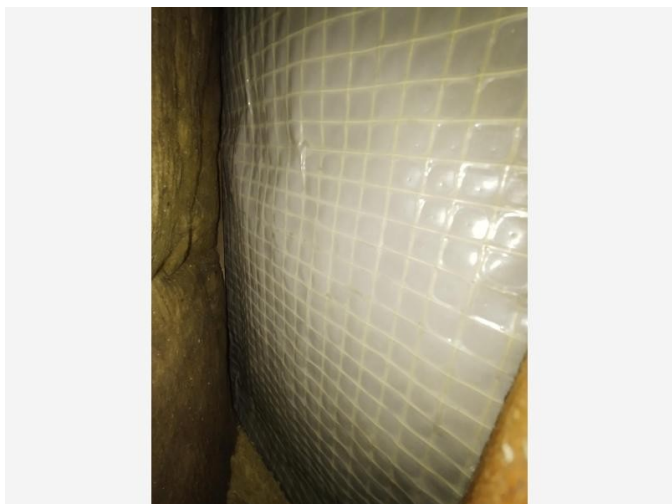
Het dak werd gecontroleerd (verplaatsen isolatie zolder). Er is geen verdacht onderdak vastgesteld. (dampscherm).

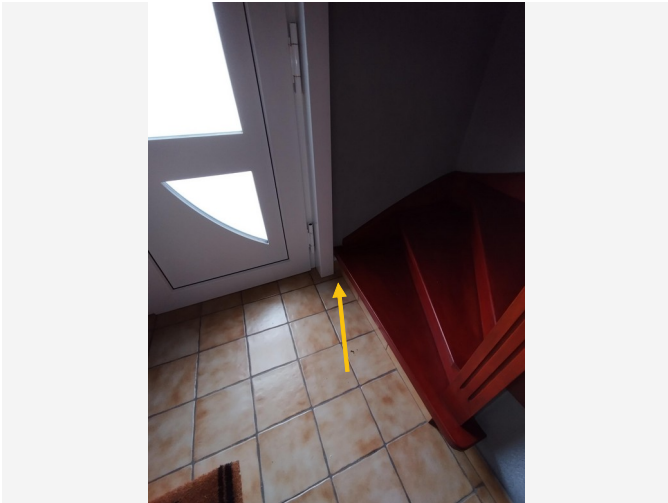
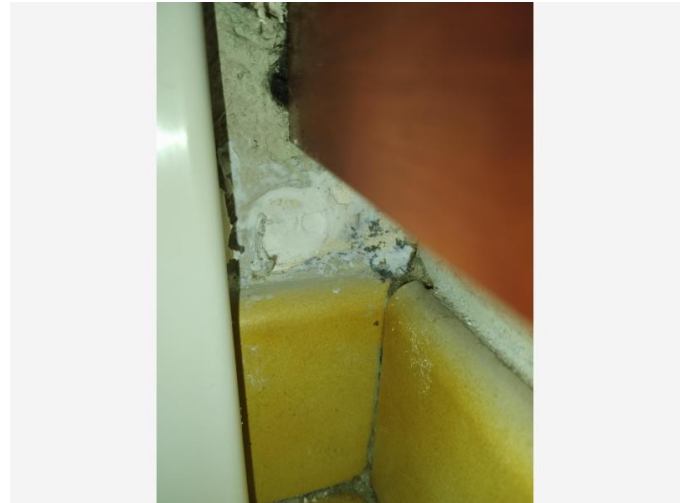
Geen asbest

#	Type	Referentie	Resultaat
8.1	Mengmonster	003	Geen asbest

Beschrijving	muurpleister
Omgeving	Binnen
Primaire drager	Binnenwand

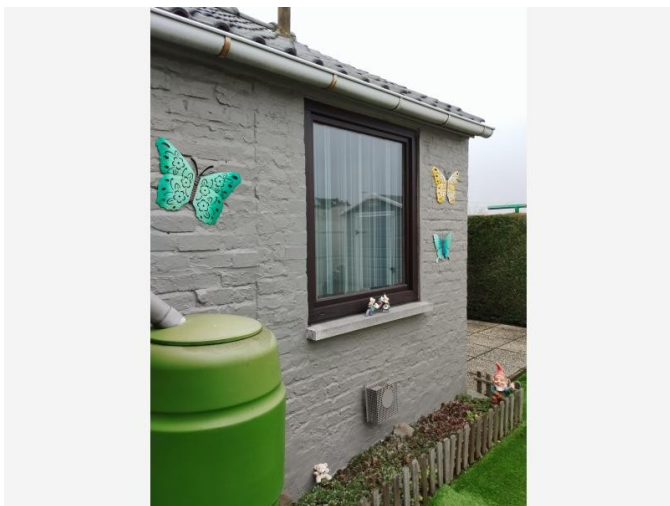
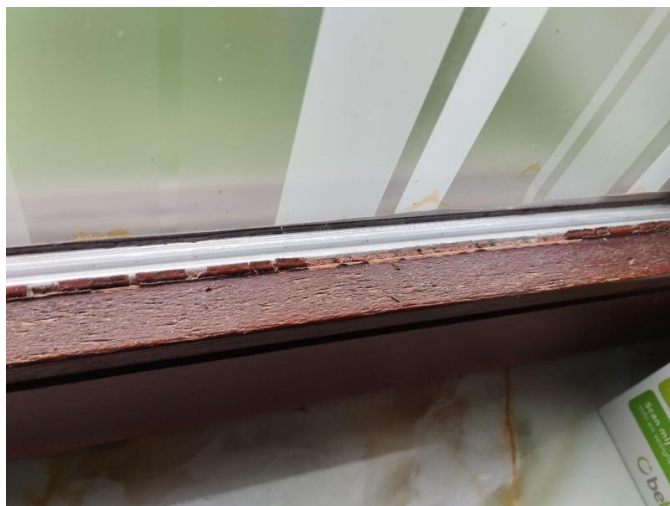
Fiche 9: stopverf raam badkamer

Geen asbest

#	Type	Referentie	Resultaat
9.1	Puntmonster	002	Geen asbest

Beschrijving	stopverf raam badkamer
Omgeving	Grenst aan binnen- en buitenlucht
Primaire drager	Wandopening verticaal (raam, deur, ...)
Bindmiddel van materiaal	Kitten, mastiek, pasta
