# Asbestinventarisatetest

Keibergstraat 4, 3001 Leuven

Attestnummer : **20230420-000549.000**

**Asbestveilig**

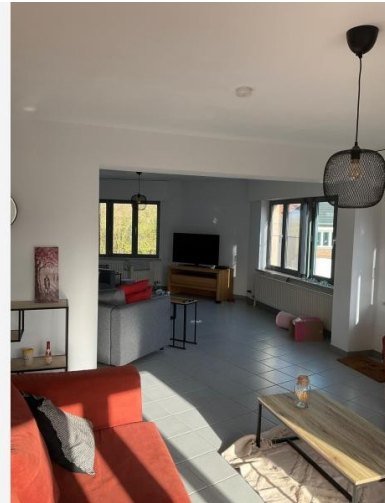
Overzichtsfoto

Geen asbest

| Beschrijving | Pleisterwerk |
| Omgeving | Binnen |
| Primaire drager | Binnenwand |
| Identificatiemethode | Vaststelling zonder monsternamen |
