**Verslag huishoudelijke elektrische installatie op laagspanning en zeer lage spanning****Algemeen:**

Referentie: 008-20260416-06	Datum controle: 16/04/2026
Keurder: 008

Eigenaar:	EAN-code: 541449400001513791
Adres installatie: Leuvenestraat 71, 3290 - Diest	Nummer teller(s): 1LGZ0482459088
	Distributienetbeheerder installatie: Fluvius
Datum uitvoering installatie:	<input type="checkbox"/> Vóór 01/10/1981 <input checked="" type="checkbox"/> Tussen 01/10/1981 en 01/06/2020 <input type="checkbox"/> Vanaf 01/06/2020
Type:	<input checked="" type="checkbox"/> Woonenheid <input type="checkbox"/> Niet-huishoudelijk <input type="checkbox"/> PV <input type="checkbox"/> Batterij <input type="checkbox"/> Laadpaal

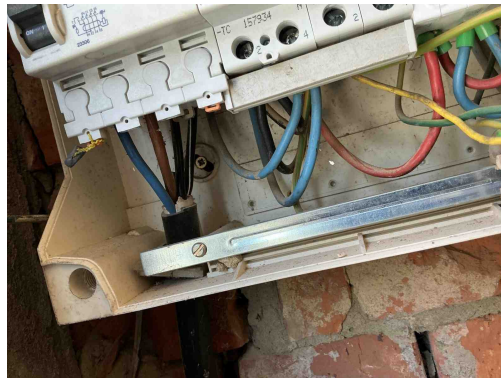
T21 - Het elektrisch materieel is niet geplaatst volgens de voorschriften van de fabrikant/ regels van goed vakmanschap . (Boek 1: 1.4.1.3)

Opmerking: Oa meer dan 2 geleiders op 1 aansluitpunt bord 1, ophangingsvijzen niet afgedekt bord 1,
