Asbestinventarisattest

Paddegatstraat 129A, 1880 Kapelle-op-den-Bos

Attestnummer : 20230124-000451.000

Asbestveilig

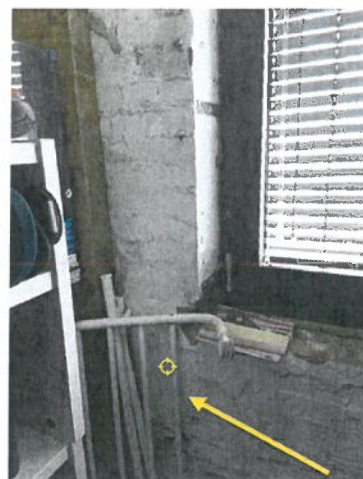
Fiche 2: Pleister muur

Geen asbest

#	Type	Referentie	Resultaat
2.1	Puntmonster	Pleister muur	Geen asbest

Beschrijving	Pleister muur
Omgeving	Binnen
Primaire drager	Binnenwand
Bindmiddel van materiaal	Gips - kalk

Gebondenheid op basis van bindmiddel	Niet-hechtgebonden
Hoeveelheid (oppervlakte - dikte - aantal)	• 25,00 m ² - 1,00 cm - 1 stuk
Totaal volume	0,25 m ³
Identificatiemethode	Vaststelling met monstername
Destructieve handeling voor identificatie	Nee

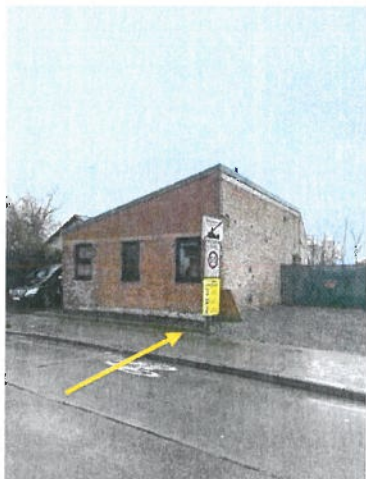
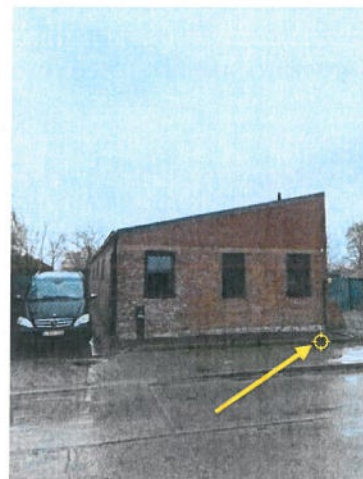
Fiche 3: Beton boorden

Geen asbest

#	Type	Referentie	Resultaat
3.1	Puntmonster	Beton boord	Geen asbest

Beschrijving	Beton boorden
Omgeving	Buiten
Primaire drager	Afboording, omheining...
Bindmiddel van materiaal	Cement

Gebondenheid op basis van bindmiddel	Hecht
Hoeveelheid (gewicht - aantal)	• 100,00 kg - 1 stuk
Totaal gewicht	100,00 kg
Identificatiemethode	Vaststelling met monstername
Destructieve handeling voor identificatie	Nee
