## Keuringsverslag van een elektrische laagspanning- en zeer lage spanningsinstallatie

NIET CONFORM

Datum keuring: 11/10/2022

Straatnaam Alfred Algoetstraat  
Huisnummer 49  
Busnummer  
Postcode 1750  
Gemeente Lennik  
Land België

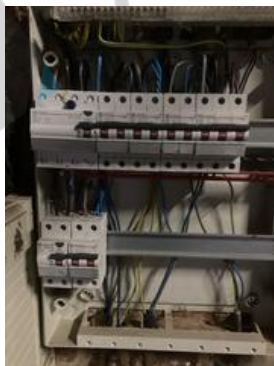
Afbeelding schakel- en verdeelbord:

Visueel nazicht (algemeen) NOK

Equipotentiale verbindingen NOK

Directe aanraking NOK

Indirecte aanraking NOK

I5.02 De aanduiding van de stroomkringen en/of apparatuur, aansluitklemmen, enz dient aangebracht of vervolledigd te worden. (Boek 1 Onderafdeling 3.1.3.1. en 3.1.3.3.A. en 5.1.6.1)
