# Asbestinventarisatetest

Stationsstraat 2/001, 1930 Zaventem

Attestnummer : 20230311-000039.000

Uitgegeven op : 11.03.2023

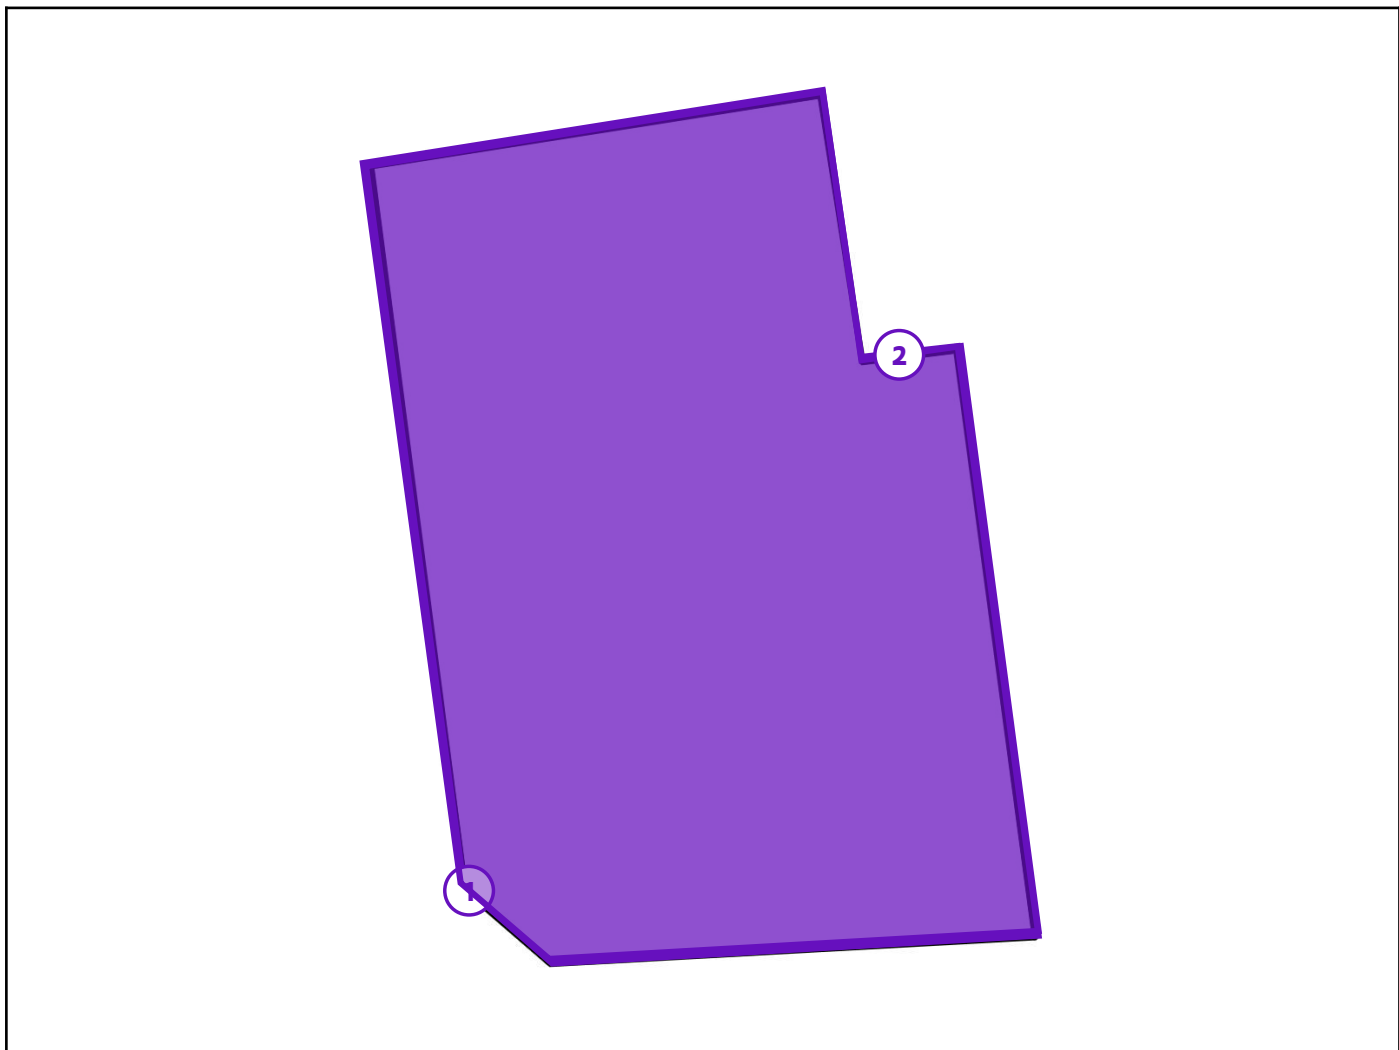
## Plan 1.1: Hoofdgebouw - Handelspand en woning

Beschrijving	Type	Actie
1. Pleisterwerk wooneenheid - Muren	Advies	-
2. Pleisterwerk wooneenheid - Plafond	Advies	-

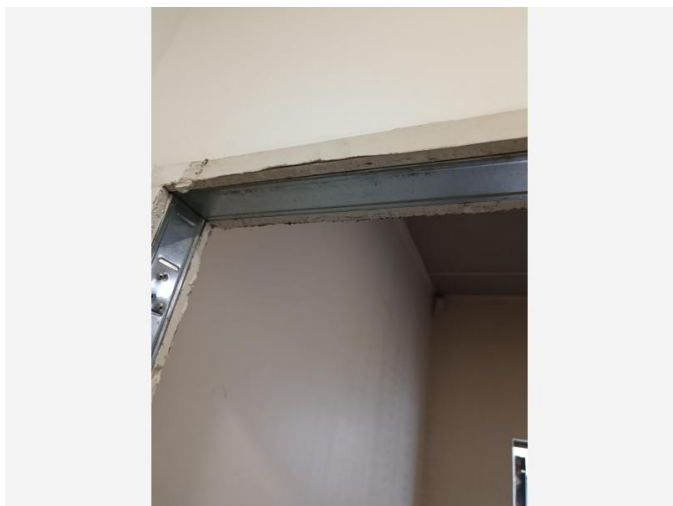
Vrije foto

Doordat de pizzahut zich gevestigd heeft in dit pand, hebben zij hier een totaalrenovatie laten uitvoeren.

Hierdoor is monsternamen van het pleisterwerk (muur) is niet mogelijk. Dit omdat elke muur in de woning afgewerkt is met

gyproc platen en vermits men een niet-destructief onderzoek heeft aangevraagd valt alles achter deze platen buiten ons inspectiegebied.

Identificatiemethode	Vaststelling & expertise (niet-asbestverdacht)
Primaire drager	Binnenwand
(Asbest)materiaal	In-situ afwerkingslagen - Pleisterwerk (wand, plafond, ...)
Bindmiddel	Gips - kalk
Gebondenheid bindmiddel	Niet-hechtgebonden

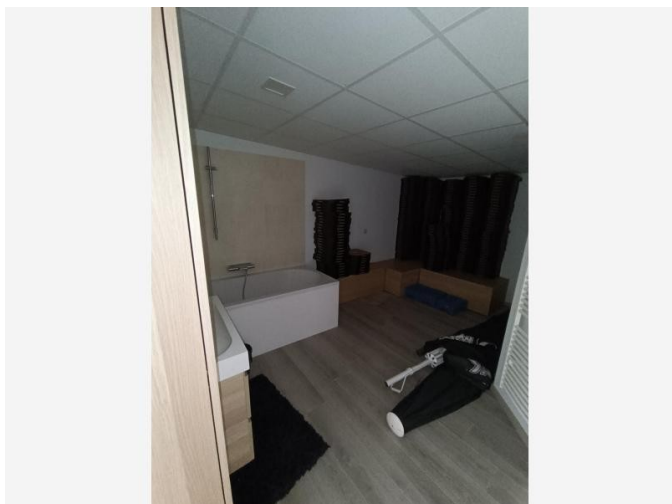
Vrije foto

Doordat de pizzahut zich gevestigd heeft in dit pand, hebben zij hier een totaalrenovatie laten uitvoeren.

Hierdoor is monsternamen van het pleisterwerk (plafond) niet mogelijk. Dit omdat elk plafond in de woning afgewerkt is met

gyproc platen of andere materialen en vermits men een niet-destructief onderzoek heeft aangevraagd valt alles achter deze platen

Identificatiemethode	Vaststelling & expertise (niet-asbestverdacht)
Primaire drager	Plafond
(Asbest)materiaal	In-situ afwerkingslagen - Pleisterwerk (wand, plafond, ...)
Bindmiddel	Gips - kalk
Gebondenheid bindmiddel	Niet-hechtgebonden
