Asbestinventarisatetest

Stationsstraat 2/012, 1930 Zaventem

Attestnummer : 20230316-000667.000

Uitgegeven op : 16.03.2023

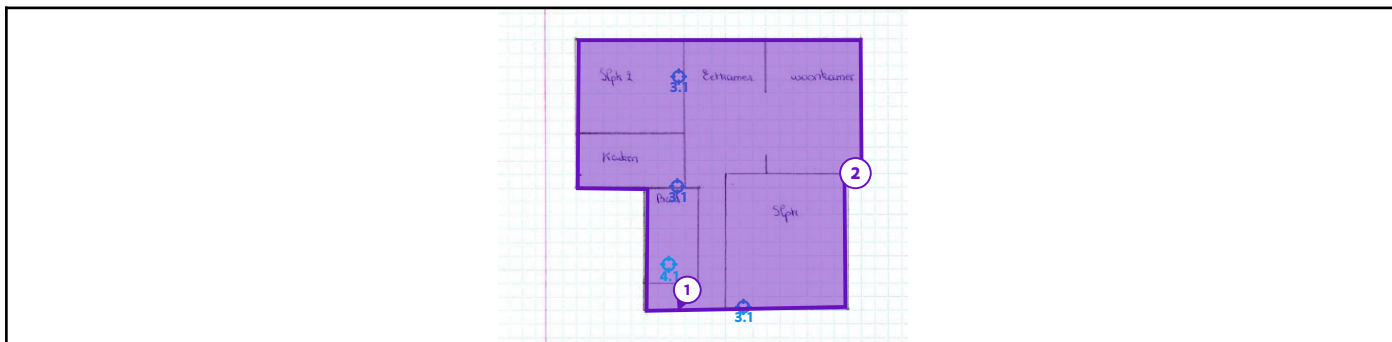
Plan 1.1: Plan App. 012

Beschrijving	Type	Actie
1. Mastiek - PVC Ramen & Deur	Advies	-
2. Pleisterwerk wooneenheid - Plafond	Advies	-
3. Pleisterwerk wooneenheid - Muren - S1	Geen asbest	-
3.1 Code: 001	Mengmonster	-
4. Plafond Tegels - S2	Geen asbest	-
4.1 Code: 002	Puntmonster	-

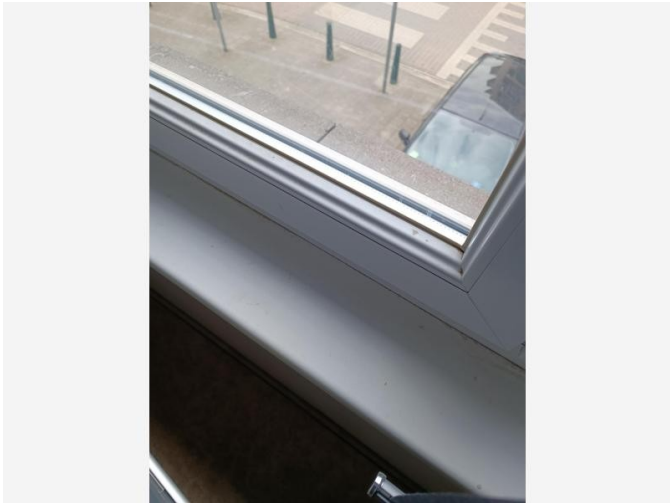
Vrije foto

De mastiek van alle ramen en deuren werden aan een controle onderworpen. Na controle kunnen we vaststellen dat de mastiek een soepele, zachte textuur heeft en hierdoor als niet-asbesthoudend kan beschouwd worden.

Identificatiemethode	Vaststelling & expertise (niet-asbestverdacht)
Primaire drager	Wandopening verticaal (raam, deur, ...)
(Asbest)materiaal	In-situ afwerkingslagen - Pasta, stopverf, voegsel, stopsel, vulsel, mastiek, kitten, ...
Bindmiddel	Kitten, mastiek, pasta
Gebondenheid bindmiddel	Hecht

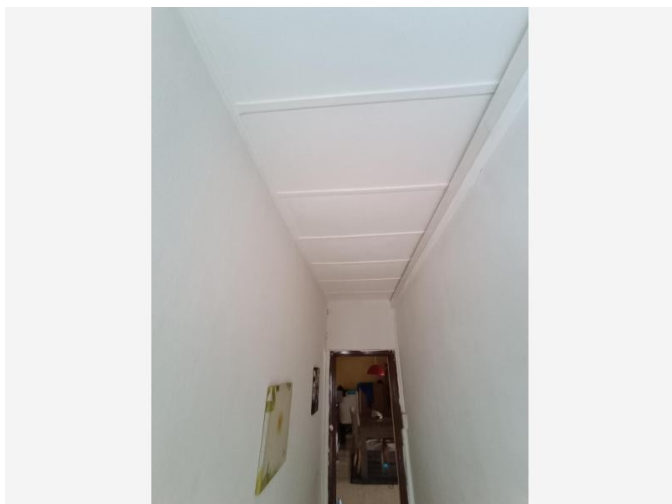
Vrije foto

Monsternamen van het pleisterwerk (plafond) zijn niet mogelijk. Dit omdat elke plafond in de woning afgewerkt is met andere materialen en vermits men een niet-destructief onderzoek heeft aangevraagd valt alles achter deze platen buiten ons inspectiegebied.

Van dit materiaal werd ook een staal genomen (zie bronfiche: Plafondtegels)

Identificatiemethode	Vaststelling & expertise (niet-asbestverdacht)
Primaire drager	Plafond
(Asbest)materiaal	In-situ afwerkingslagen - Pleisterwerk (wand, plafond, ...)
Bindmiddel	Gips - kalk
Gebondenheid bindmiddel	Niet-hechtgebonden

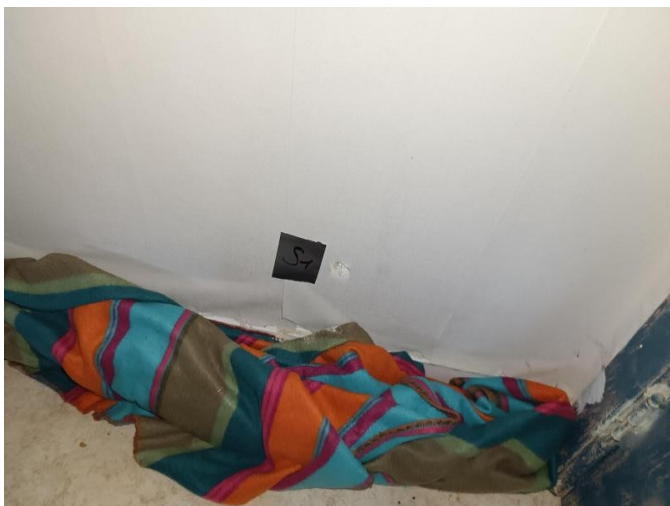
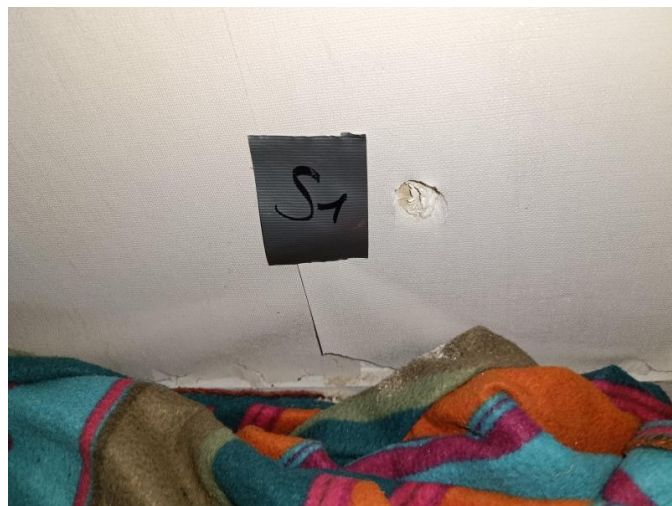
Overzichtsfoto

Geen asbest

#	Type	Referentie	Resultaat
3.1	Mengmonster	001	Geen asbest

Beschrijving	Pleisterwerk wooneenheid - Muren - S1
Omgeving	Binnen
Primaire drager	Binnenwand
Bindmiddel van materiaal	Gips - kalk

Gebondenheid op basis van bindmiddel	Niet-hechtgebonden
Hoeveelheid (oppervlakte - dikte - aantal)	• 107,50 m ² - 3,00 cm - 1 stuk
Totaal volume	3,225 m ³
Identificatiemethode	Vaststelling met monstername
Destructieve handeling voor identificatie	Nee

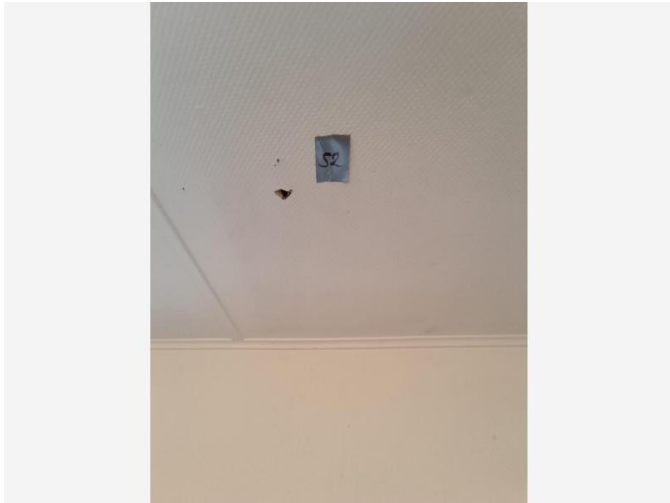
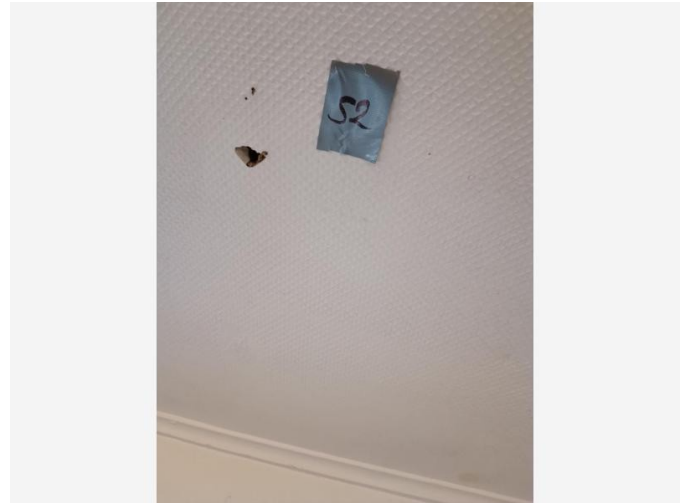
Fiche 4: Plafond Tegels - S2

Geen asbest

#	Type	Referentie	Resultaat
4.1	Puntmonster	002	Geen asbest

Beschrijving	Plafond Tegels - S2
Omgeving	Binnen
Primaire drager	Plafond
Bindmiddel van materiaal	Cement

Gebondenheid op basis van bindmiddel	Hecht
Hoeveelheid (oppervlakte - dikte - aantal)	• 107,50 m ² - 0,50 cm - 1 stuk
Totaal volume	0,538 m ³
Identificatiemethode	Vaststelling met monstername
Destructieve handeling voor identificatie	Nee
