Asbestinventarisatetest

Rijselstraat 63/2B, 8900 Ieper

Attestnummer : 20230411-000399.000

Uitgegeven op : 11.04.2023

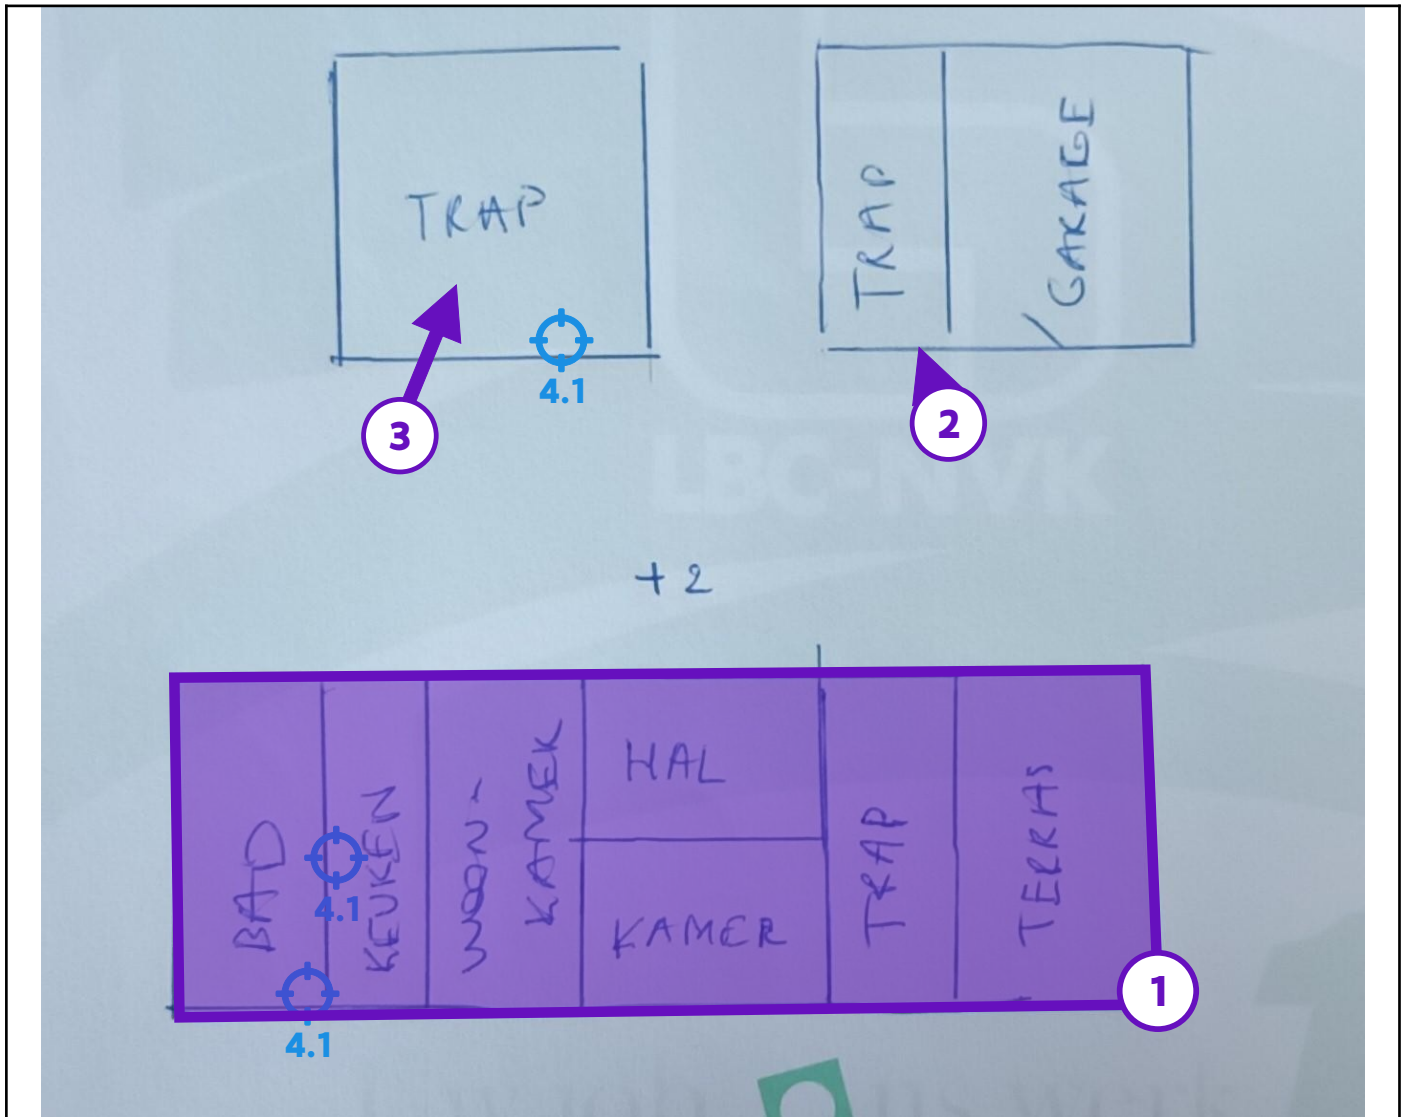
Plan 1.1: Plan

Beschrijving	Type	Actie
1. Plafond	Advies	-
2. Mastiek	Advies	-
3. Vinyl	Advies	-
4. Muurpleister	Geen asbest	-
4.1 Code: 001	Mengmonster	-
