# Asbestinventarisatetest

Rijselstraat 63/2A, 8900 Ieper

Attestnummer : 20230322-000292.000

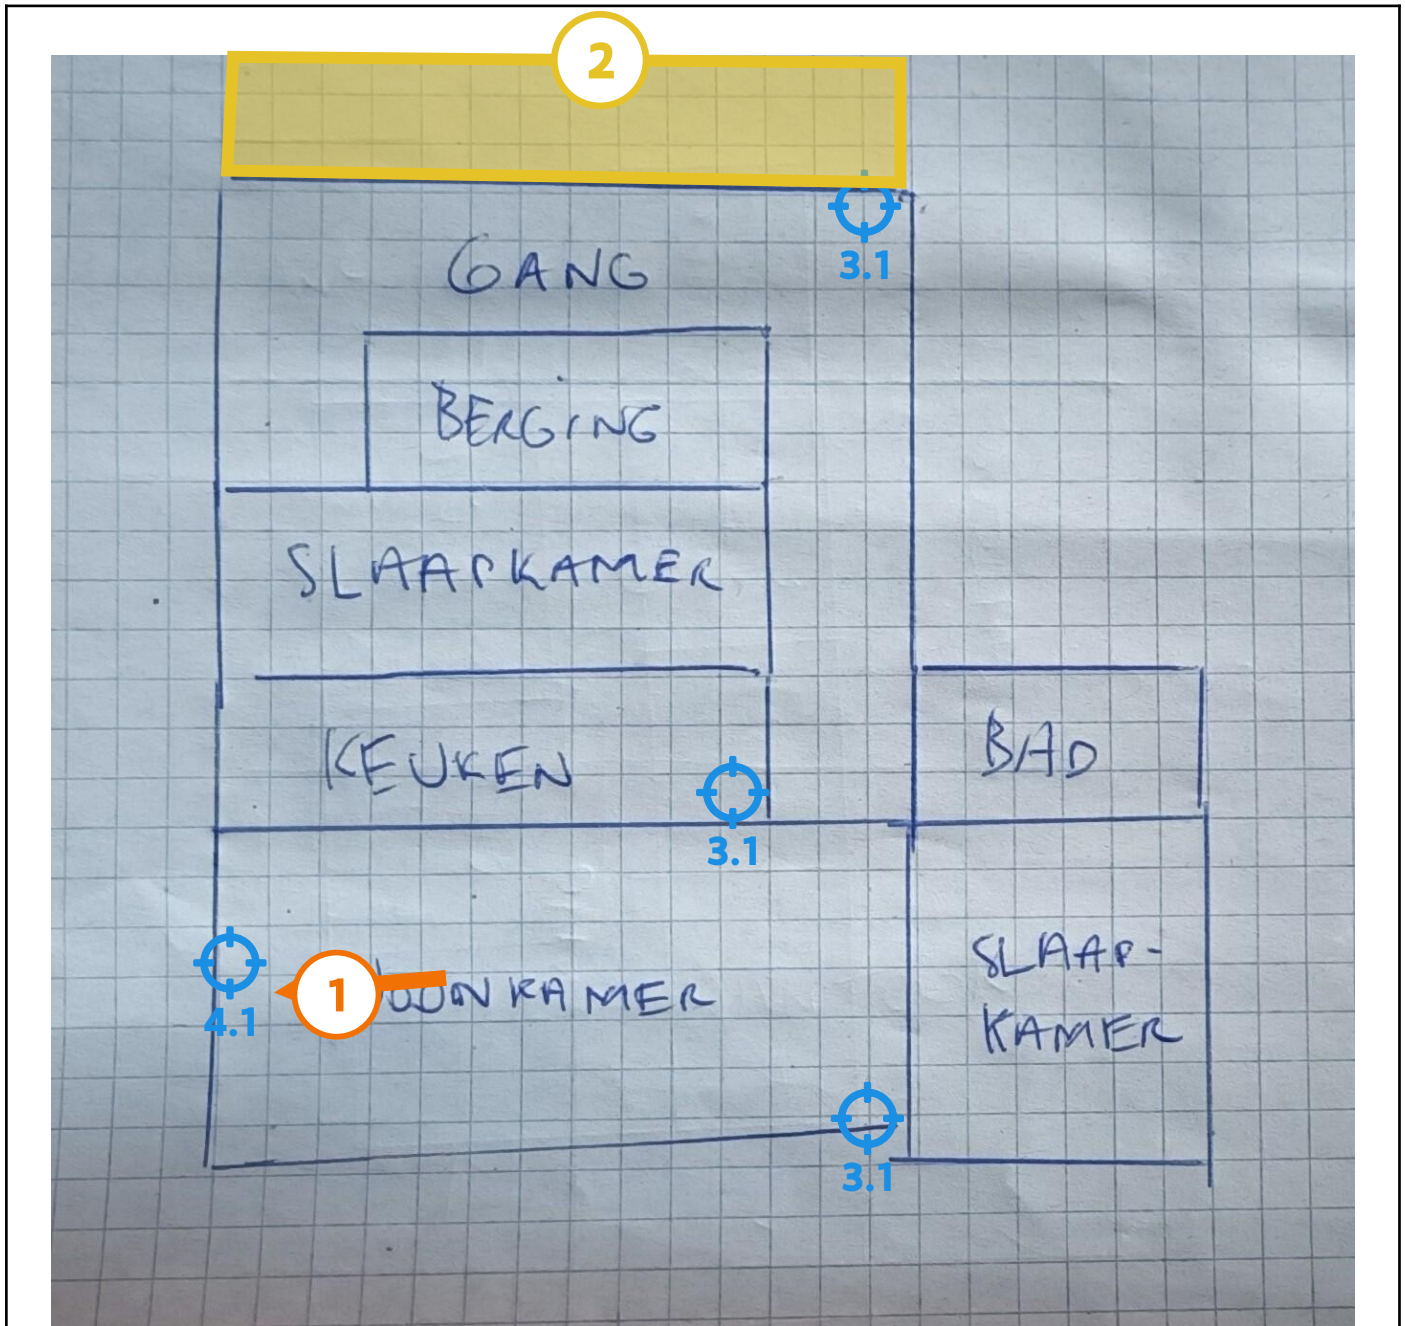
## Plan 1.1: Plan

Beschrijving	Type	Actie
1. Koord in kachel	Asbestmateriaal	Verwijderen
2. Plat dak	Asbestmateriaal	Zorgvuldig beheren
3. Muurpleister	Geen asbest	-

3.1 Code: 003	Mengmonster	-
4. Plafond	Geen asbest	-
4.1 Code: 004	Puntmonster	-

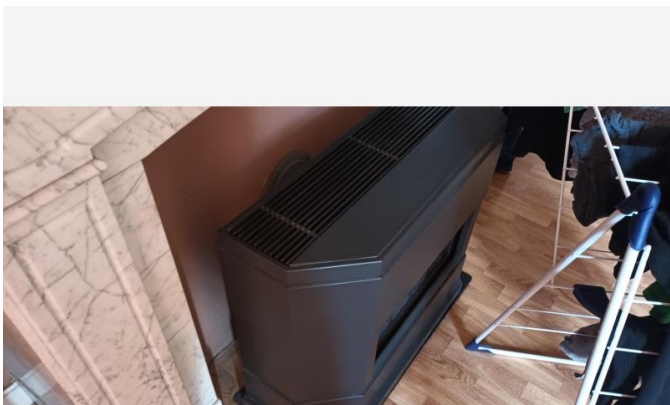
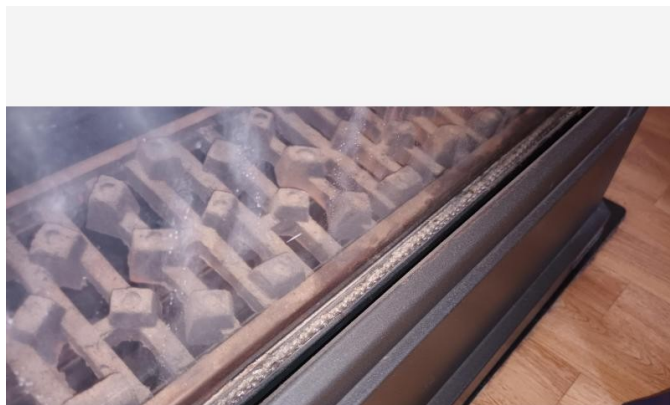
Eindbeoordeling materiaalisico	Laag materiaalisico en/of verlaagde kans op vezelvrijgave
--------------------------------	---

Gebondenheid	Categorie 3: niet-hechtgebonden met weinig of geen matrix
Asbestsoort (vezeltype)	Alleen chrysotiel
Asbestconcentratie	Hoog ( $\geq 50\%$ )
Afschermingsgraad van het gehele materiaal	Stootvaste afscherming of omkasting
Toestand van het materiaal	Matig beschadigd, matig verweerd

Beschrijving	Koord in kachel
Omgeving	Binnen
Primaire drager	Ruimteverwarming
Asbestmateriaal	Koord, lint, band, strip
Bindmiddel van asbestmateriaal	Weinig of geen bindmiddel (textiel, bevolking, ...)
Gebondenheid op basis van bindmiddel	Niet-hechtgebonden
Hoeveelheid (lengte - omtrek - aantal)	• 2,00 m - 5,00 cm - 1 stuk
Totale oppervlakte	0,10 m <sup>2</sup>
Eenvoudig bereikbaar	Ja

<b>Bevestigingswijze</b>	<ul style="list-style-type: none"><li>• Geklemd</li></ul>
<b>Identificatiemethode</b>	Vaststelling zonder monstername
<b>Destructieve handeling voor identificatie</b>	Nee
<b>Opmerking</b>	Er is geen bouwjaar van de kachel bekend, de koord is bijgevolg asbestverdacht.

Het asbestmateriaal valt onder de mijlpaal van 2034.

Verwijderen

- Zorg voor een veilig beheer. Vermijd het beschadigen van het asbestmateriaal. Controleer de toestand jaarlijks op wijzigingen.
- Voer bijkomende staalname(s) uit.

- Eenvoudige handelingen: mag via doe-het-zelf of door werknemer(s) met opleidingsattest eenvoudige handelingen  
Eenvoudige handeling door opgeleid personeel met 8u basis asbest. Bij het verwijderen van asbestkoord komt relatief stof vrij, deze kan best verwijderd worden met extra fixatiemiddel en puntafzuiging dmv een hepa stofzuiger. Asbestkoord behoort tot losgebonden asbestafval en dient selectief naar een erkend verwerkingsbedrijf afgevoerd te worden. Kan niet aangeboden worden op een containerpark. Alle werknemer(s) moeten beschikken over een opleidingsattest eenvoudige handelingen 8u.

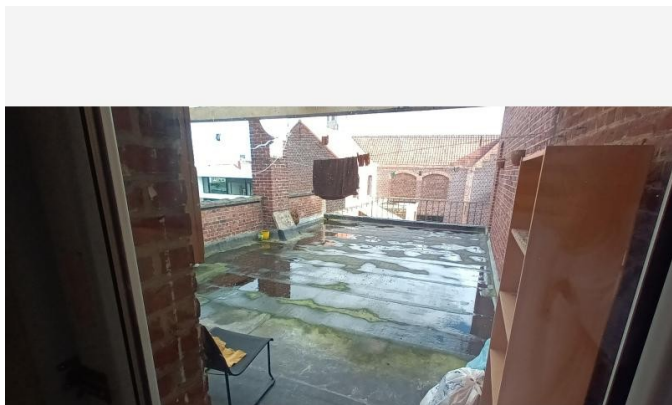
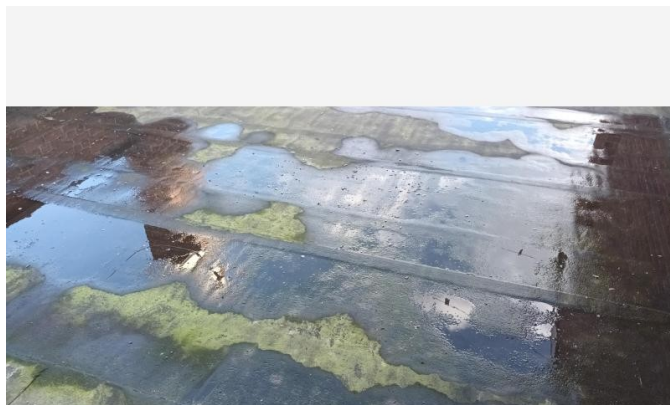
Eindbeoordeling materiaalrisico	Laag materiaalrisico en/of verlaagde kans op vezelvrijgave
---------------------------------	--

Gebondenheid	Categorie 1: hechtgebonden in oorsprong
Asbestsoort (vezeltype)	Crocidoliet aanwezig
Asbestconcentratie	Laag (< 50%)
Afschermingsgraad van het gehele materiaal	Geheel of deels vrij aan de buitenlucht
Toestand van het materiaal	Onbeschadigd, niet verweerd

Beschrijving	Plat dak
Omgeving	Buiten
Primaire drager	Plat dak
Asbestmateriaal	Dak- en gevelbekleding - Roofing
Bindmiddel van asbestmateriaal	Bitumen (roofing, teer, asfalt)
Gebondenheid op basis van bindmiddel	Hecht
Hoeveelheid (oppervlakte - aantal)	<ul style="list-style-type: none"><li>65,00 m<sup>2</sup> - 1 stuk</li></ul>
Totale oppervlakte	65,00 m <sup>2</sup>
Eenvoudig bereikbaar	Ja
Bevestigingswijze	<ul style="list-style-type: none"><li>Verlijmd, ingegoten, versmeerd</li></ul>

<b>Identificatiemethode</b>	Vaststelling zonder monstername  Motivatie: Groot risico op structurele gevolgschade (lekschade, werking installatie,...)
<b>Destructieve handeling voor identificatie</b>	Nee
<b>Opmerking</b>	In het inspectieprotocol is een monstername van roofing verplicht om dit te identificeren als niet-asbesthoudend. Een monstername is echter niet mogelijk wegens kans op lekkage. Er is geen factuur, bouw- of renovatiejaar bekend. De toepassing wordt als asbestverdacht beschouwd.

Het asbestmateriaal valt onder de mijlpaal van 2040.

Zorgvuldig beheren

- Zorg voor een veilig beheer. Vermijd het beschadigen van het asbestmateriaal. Controleer de toestand jaarlijks op wijzigingen.
- Voer bijkomende staalname(s) uit.

- Eenvoudige handelingen: mag via doe-het-zelf of door werknemer(s) met opleidingsattest eenvoudige handelingen  
EH opgeleid personeel (dakwerker met 8u basisopleiding asbest). Roofing is gelijmd/gebrand en niet makkelijk te verwijderen.

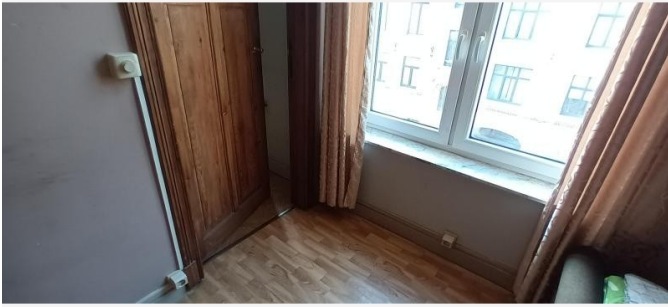
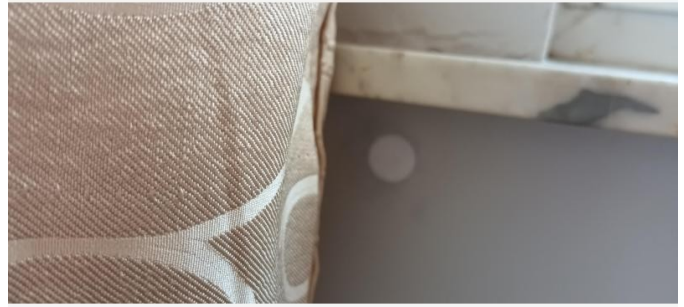
## Fiche 3: Muurpleister

Geen asbest

#	Type	Referentie	Resultaat
3.1	Mengmonster	003	Geen asbest

Beschrijving	Muurpleister
Omgeving	Binnen
Primaire drager	Binnenwand
Bindmiddel van materiaal	Gips - kalk

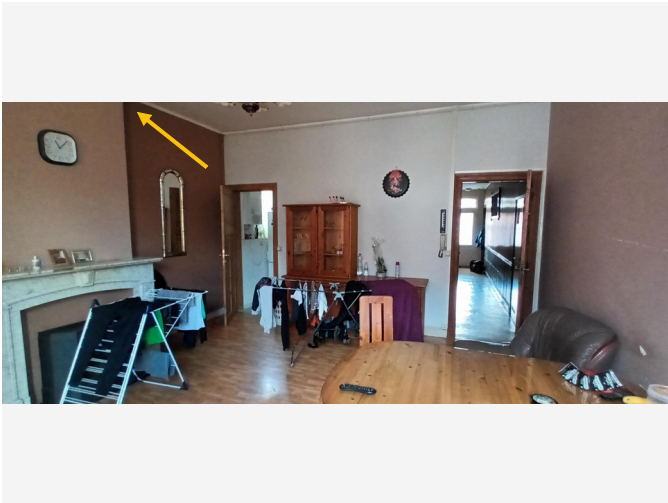
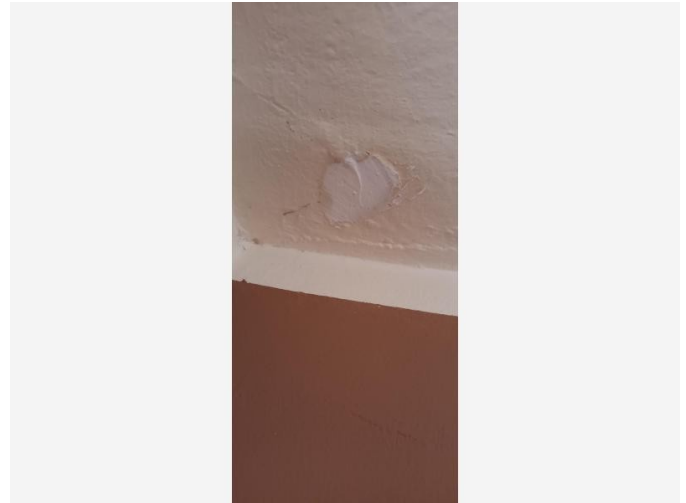
## Fiche 4: Plafond

Geen asbest

#	Type	Referentie	Resultaat
4.1	Puntmonster	004	Geen asbest

Beschrijving	Plafond
Omgeving	Binnen
Primaire drager	Plafond
Bindmiddel van materiaal	Gips - kalk
