# Asbestinventarisatetest

Rijselstraat 63/GV, 8900 Ieper

Attestnummer : 20230322-000285.000

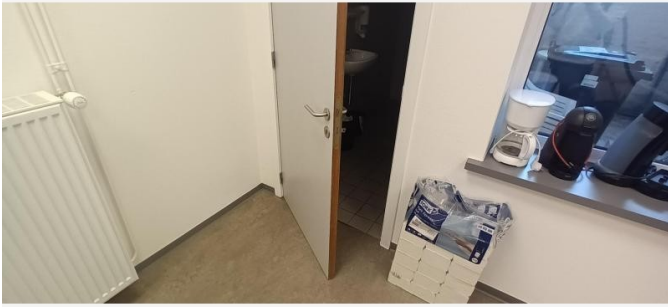
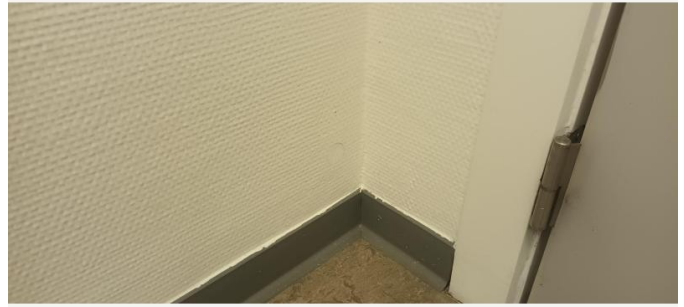
## Fiche 2: Muurpleister

Geen asbest

#	Type	Referentie	Resultaat
2.1	Mengmonster	001	Geen asbest

Beschrijving	Muurpleister
Omgeving	Binnen
Primaire drager	Binnenwand
Bindmiddel van materiaal	Gips - kalk

<b>Gebondenheid op basis van bindmiddel</b>	Niet-hechtgebonden
<b>Hoeveelheid (oppervlakte - dikte - aantal)</b>	• 420,00 m <sup>2</sup> - 1,00 cm - 1 stuk
<b>Totaal volume</b>	4,20 m <sup>3</sup>
<b>Identificatiemethode</b>	Vaststelling met monstername
<b>Destructieve handeling voor identificatie</b>	Nee
