# Asbestinventarisatetest

Rijselstraat 63/1A, 8900 Ieper

Attestnummer : 20230322-000287.000

Uitgegeven op : 22.03.2023

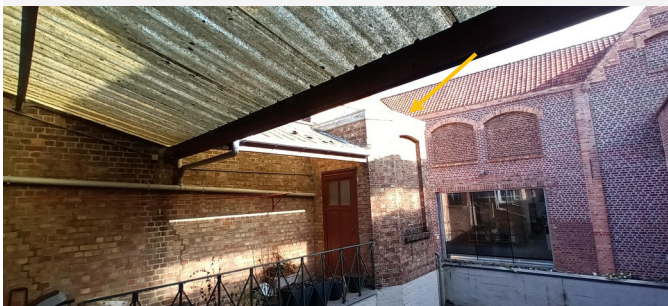
*Situeringfoto*

**Reden:** Het te onderzoeken materiaal situeert zich hoger dan 3,50 m te rekenen vanaf een veilige ondergrond

**Uitleg van de asbestdeskundige:** Plat dak bevindt zich op een hoogte hoger dan 3,50 m en is niet-inspecteerbaar. De toestand van het dak kon niet worden vastgesteld.

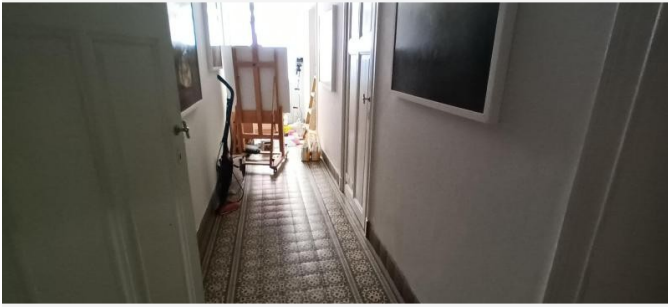
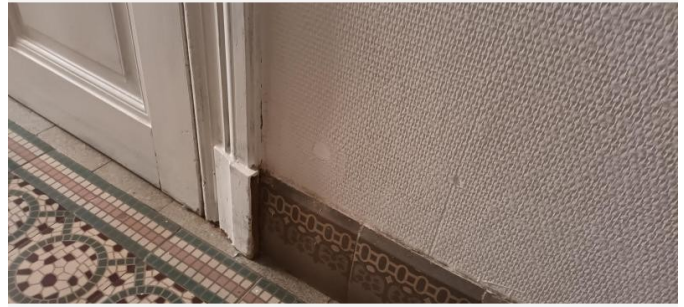
## Fiche 3: Muurpleister

Overzichtsfoto

Detailfoto

Geen asbest

#	Type	Referentie	Resultaat
3.1	Mengmonster	002	Geen asbest

Beschrijving	Muurpleister
Omgeving	Binnen
Primaire drager	Binnenwand
Bindmiddel van materiaal	Gips - kalk

<b>Gebondenheid op basis van bindmiddel</b>	Niet-hechtgebonden
<b>Hoeveelheid (oppervlakte - dikte - aantal)</b>	• 525,00 m <sup>2</sup> - 1,00 cm - 1 stuk
<b>Totaal volume</b>	5,25 m <sup>3</sup>
<b>Identificatiemethode</b>	Vaststelling met monstername
<b>Destructieve handeling voor identificatie</b>	Nee
