# Asbestinventarisatetest

Lindenlaan 54, 8930 Menen

Attestnummer : 20230505-000108.000

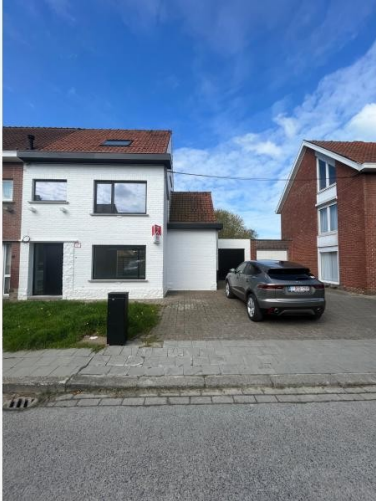
Vrije foto

gezien het bouwjaar van het gebouw en dat het dak onaangerod bleef, is er een vermoeden dat het onderdak bestaat uit asbesthoudende platen van het type Menuiserie.

Identificatiemethode	Redelijk vermoeden
Primaire drager	Schuin dak
(Asbest)materiaal	Plaat, paneel, tablet - Type Menuiserie
Bindmiddel	Cement
Gebondenheid bindmiddel	Hecht

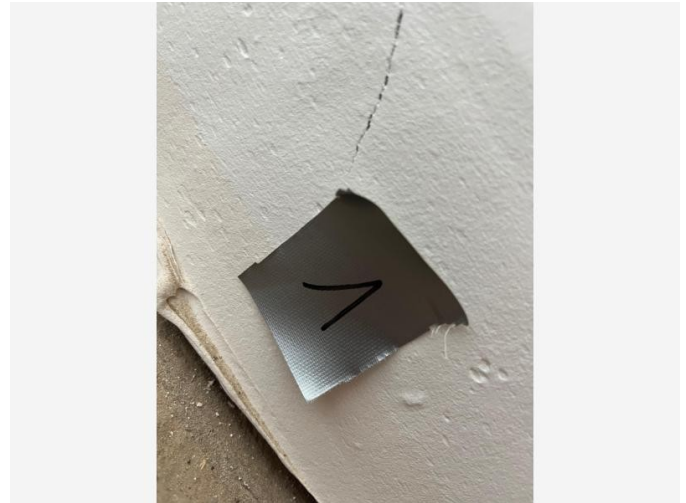
Geen asbest

### Conclusie

#	Type	Referentie	Resultaat
2.1	Mengmonster	1	Geen asbest

Beschrijving	pleisterwerk muren
Omgeving	Binnen
Primaire drager	Binnenwand

<b>Bindmiddel van materiaal</b>	Gips - kalk
<b>Gebondenheid op basis van bindmiddel</b>	Niet-hechtgebonden
<b>Hoeveelheid (oppervlakte - dikte - aantal)</b>	• 271,00 m <sup>2</sup> - 1,00 cm - 1 stuk
<b>Totaal volume</b>	2,71 m <sup>3</sup>
<b>Identificatiemethode</b>	Vaststelling met monstername
<b>Destructieve handeling voor identificatie</b>	Ja

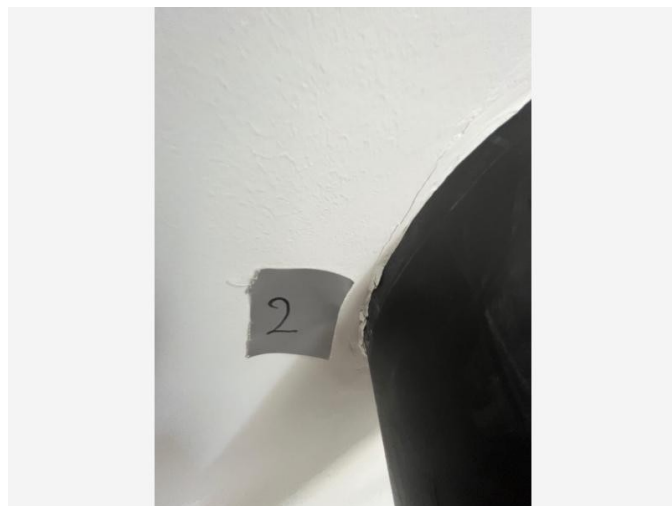
## Fiche 3: pleisterwerk plafonds

Geen asbest

#	Type	Referentie	Resultaat
3.1	Mengmonster	2	Geen asbest

Beschrijving	pleisterwerk plafonds
Omgeving	Binnen
Primaire drager	Plafond

<b>Bindmiddel van materiaal</b>	Gips - kalk
<b>Gebondenheid op basis van bindmiddel</b>	Niet-hechtgebonden
<b>Hoeveelheid (oppervlakte - dikte - aantal)</b>	• 152,00 m <sup>2</sup> - 1,00 cm - 1 stuk
<b>Totaal volume</b>	1,52 m <sup>3</sup>
<b>Identificatiemethode</b>	Vaststelling met monstername
<b>Destructieve handeling voor identificatie</b>	Ja
