Keuringsverslag van een elektrische laagspanning- en zeer lage spanningsinstallatie

NIET CONFORM

Datum keuring: 06/04/2022

Straatnaam Berchemstraat
Huisnummer 16
Busnummer A1
Postcode 1700
Gemeente DILBEEK
Land België

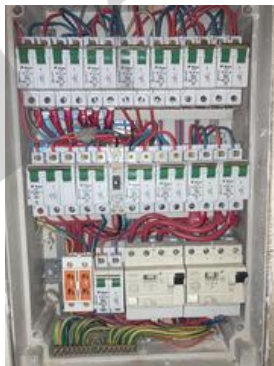
Afbeelding schakel- en verdeelbord:

Visueel nazicht (algemeen)	OK	Directe aanraking	NOK	Indirecte aanraking	NOK
Aansluitingen	NOK	schema in bijlage door Aceg vzw	NA		
Equipotentiale verbindingen	NOK	Doorsnede geleiders	OK		
Continuïteit	OK	Verlichting / toestellen	NVT

I5.09 De genaakbare, naakte onder spanning staande delen zijn onvoldoende afgeschermd. (Boek 1 Afdeling 5.1.4. en 4.2.2.3.)

I5.10 Niet gebruikte invoeringen van het verdeelbord zijn niet correct of onvoldoende afgedicht. (Boek 1 Afdeling 5.1.4. en 4.2.2.3.)

I5.13 De nominale spanning dient duidelijk vermeld te worden op een oordeelkundig gekozen plaats. (Boek 1 Onderafdeling 3.1.3.3.)

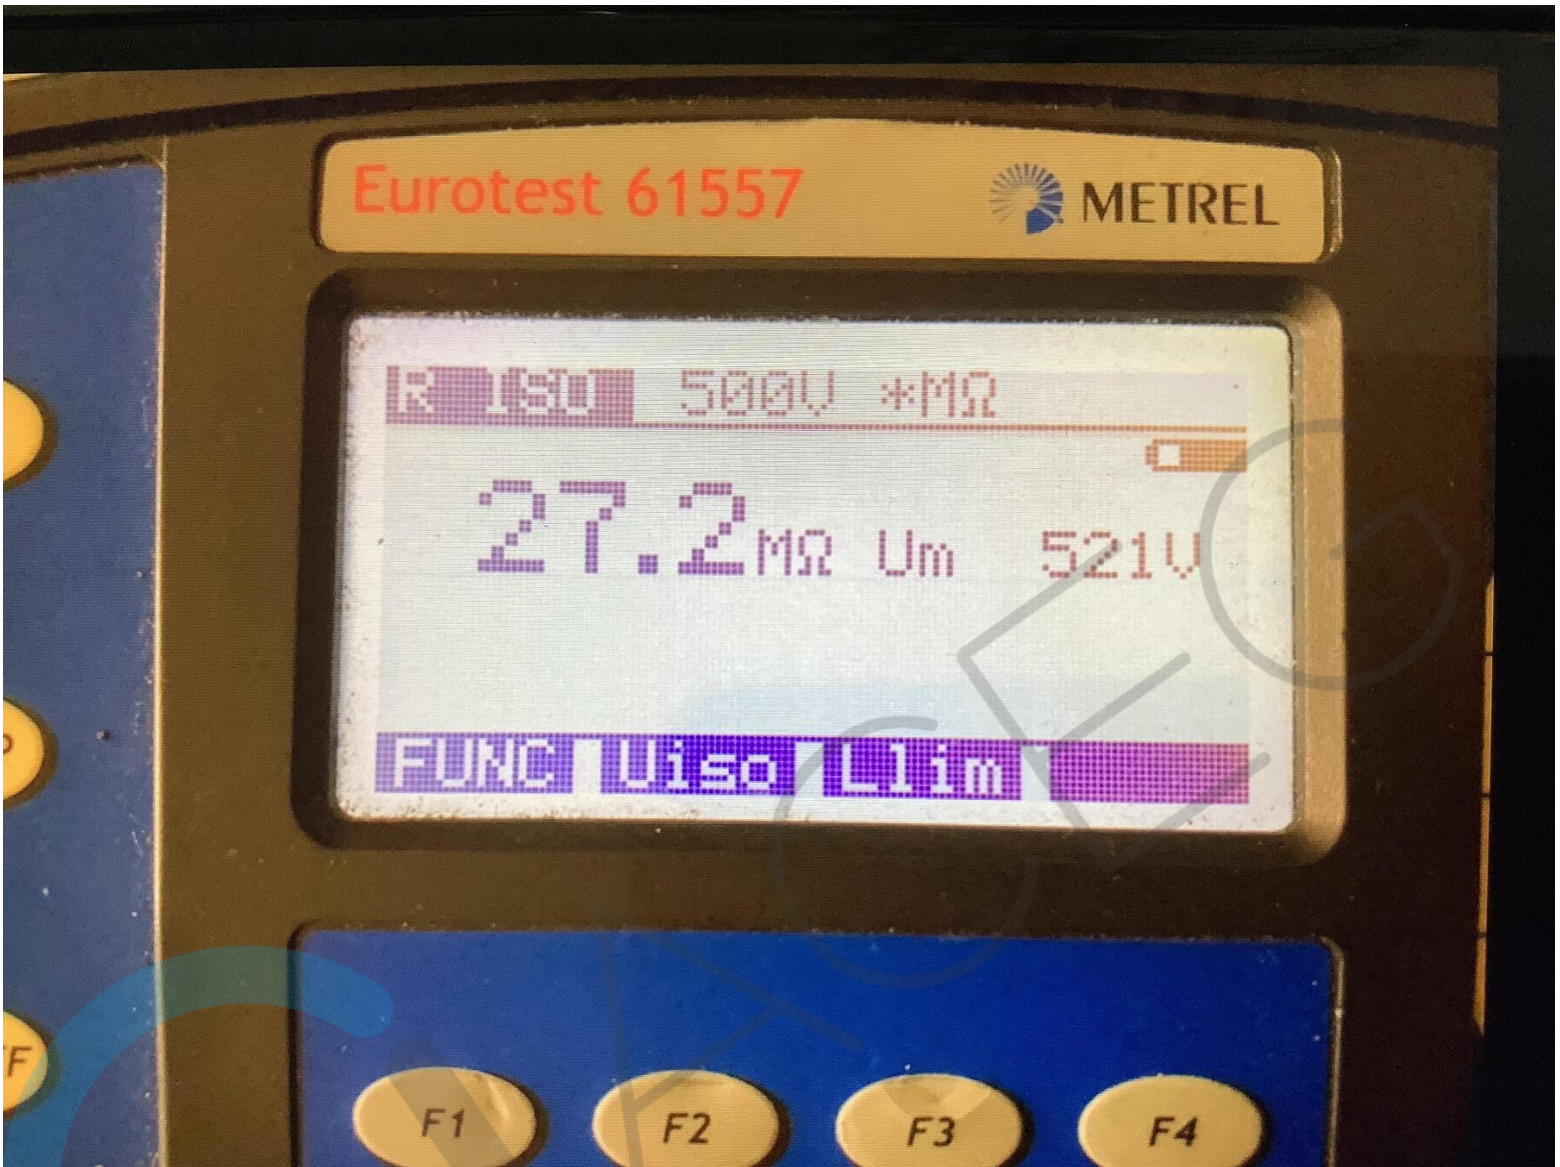
Eurotest 61557

500V *MΩ

27.2 MΩ Um 521V
