Asbestinventarisatetest

Hasseltsestraat 18/0018, 3290 Diest

Attestnummer : 20230424-000516.000

Uitgegeven op : 24.04.2023

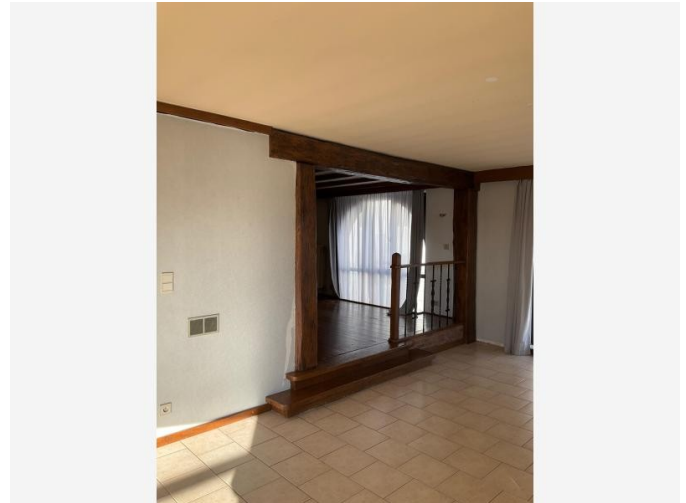
Overzichtsfoto

Detailfoto

Geen asbest

#	Type	Referentie	Resultaat
2.1	Mengmonster	1	Geen asbest

Beschrijving	Pleister binnen
Omgeving	Binnen
Primaire drager	Binnenwand
Bindmiddel van materiaal	Gips - kalk

Gebondenheid op basis van bindmiddel	Niet-hechtgebonden
Hoeveelheid (oppervlakte - dikte - aantal)	• 230,00 m ² - 0,30 cm - 1 stuk
Totaal volume	0,69 m ³
Identificatiemethode	Vaststelling met monstername
Destructieve handeling voor identificatie	Nee
