# Asbestinventarisatetest

Hof Te Hammelaan 21, 1785 Merchtem

Attestnummer : 20230517-000096.000

Uitgegeven op : 17.05.2023

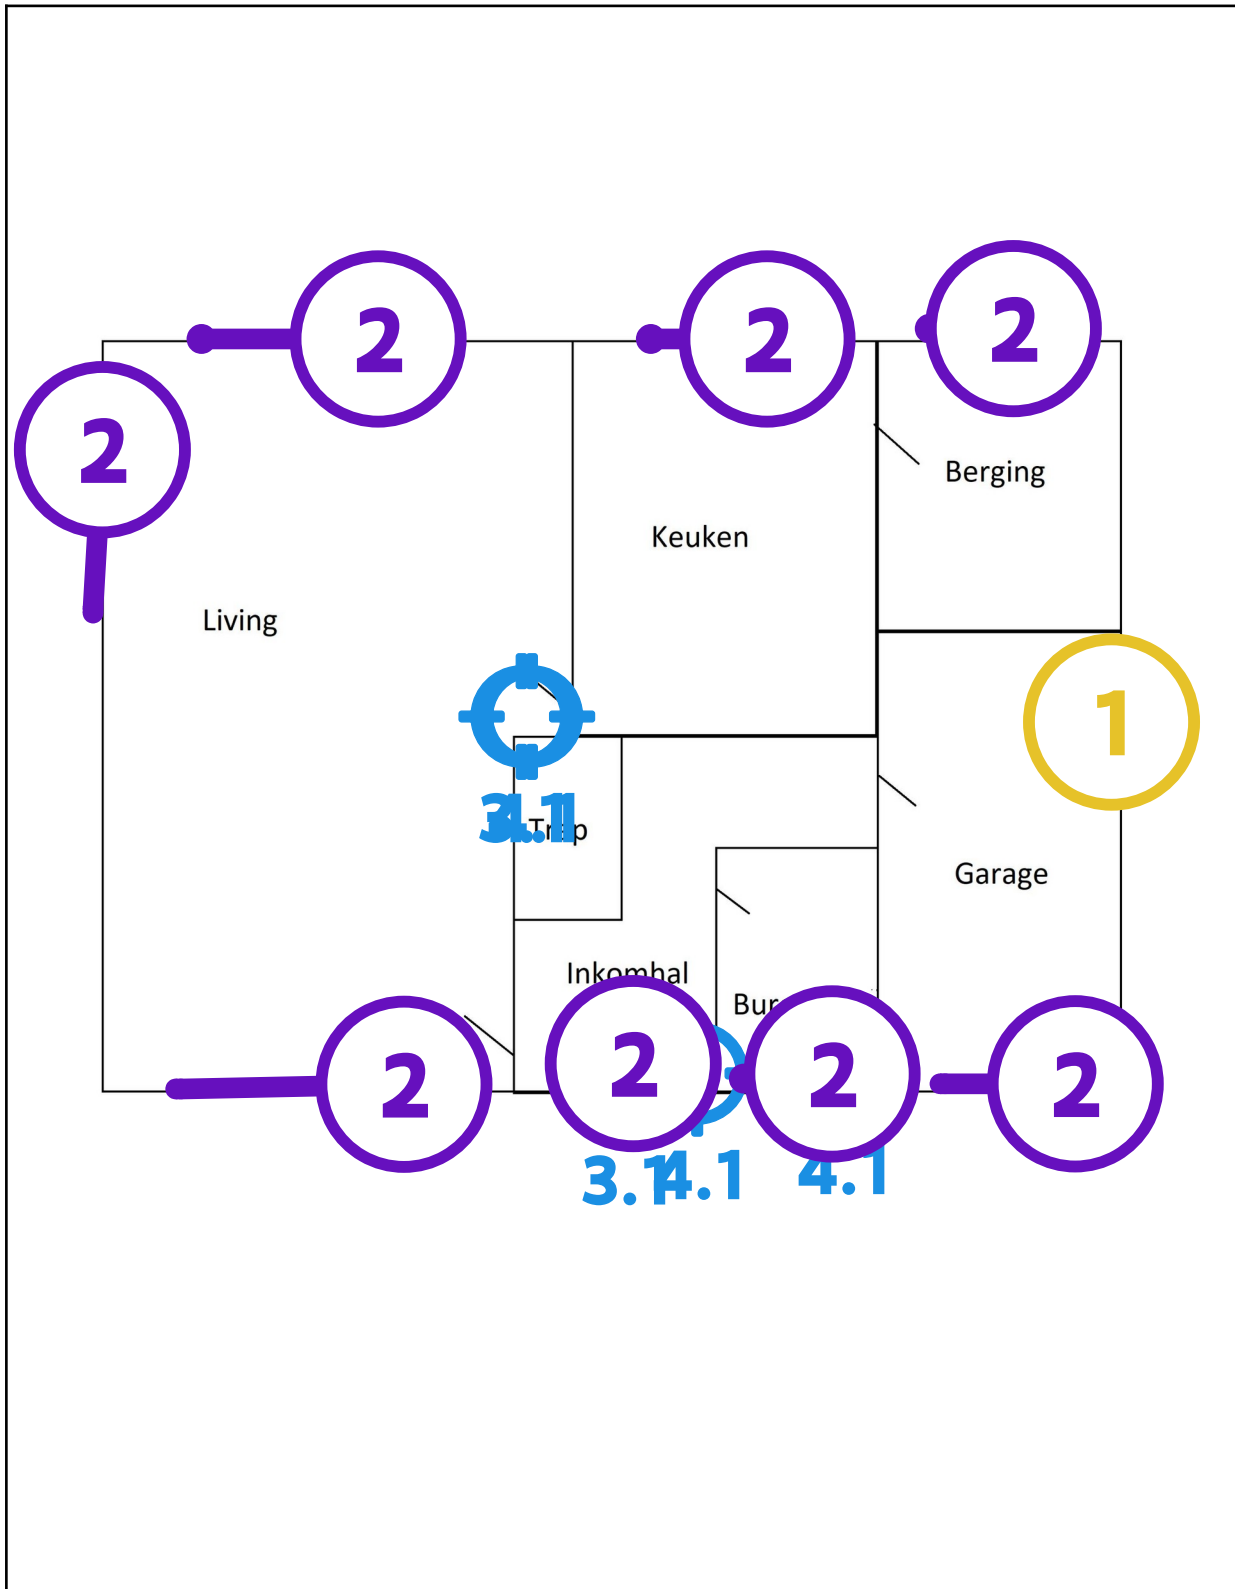
# Plan 1.1: Schets woning glv

1. bakeliet	Asbestmateriaal	Zorgvuldig beheren
2. afwerking ramen en deuren	Advies	-
3. plafondpleister	Geen asbest	-
3.1 Code: 002	Mengmonster	-
4. muurpleister	Geen asbest	-
4.1 Code: 001	Mengmonster	-

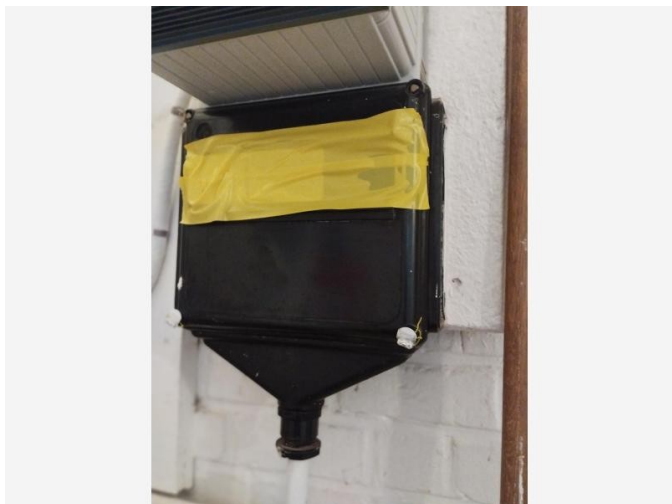
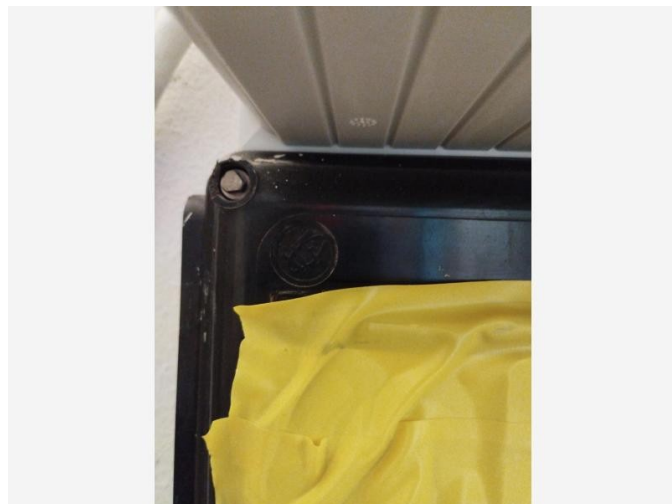
Overzichtsfoto

Eindbeoordeling materiaalisico	Laag materiaalisico en/of verlaagde kans op vezelvrijgave
--------------------------------	---

Gebondenheid	Categorie 1: hechtgebonden in oorsprong
Asbestsoort (vezeltype)	Crocidoliet aanwezig
Asbestconcentratie	Laag (< 50%)
Afschermingsgraad van het gehele materiaal	Geheel of deels (ook) vrij aan de binnenlucht
Toestand van het materiaal	Onbeschadigd, niet verweerd

Beschrijving	bakeliet
Omgeving	Binnen
Primaire drager	Binnenwand
Asbestmateriaal	Plaat, paneel, tablet - Type Bakeliet
Bindmiddel van asbestmateriaal	Kunststof of -hars
Gebondenheid op basis van bindmiddel	Hecht
Hoeveelheid (oppervlakte - dikte - aantal)	• 0,10 m <sup>2</sup> - 1,00 cm - 1 stuk
Totaal volume	0,001 m <sup>3</sup>
Eenvoudig bereikbaar	Ja
Bevestigingswijze	• Geschroefd
Identificatiemethode	Vaststelling zonder monstername

Het asbestmateriaal valt onder de mijlpaal van 2040.

Zorgvuldig beheren

- Verwijder dit asbestmateriaal zo snel mogelijk. Volg de toestand goed op.
- Voer bijkomende staalname(s) uit.

- Eenvoudige handelingen: mag via doe-het-zelf of door werknemer(s) met opleidingsattest eenvoudige handelingen  
Schakelaars, stopcontacten en andere gelijkaardige toepassingen kunnen eenvoudig losgeschroefd worden --> EH doe-het-zelf. Afgesloten of verzegelde kast --> EH opgeleid techniek personeel 8u basisopleiding asbest.

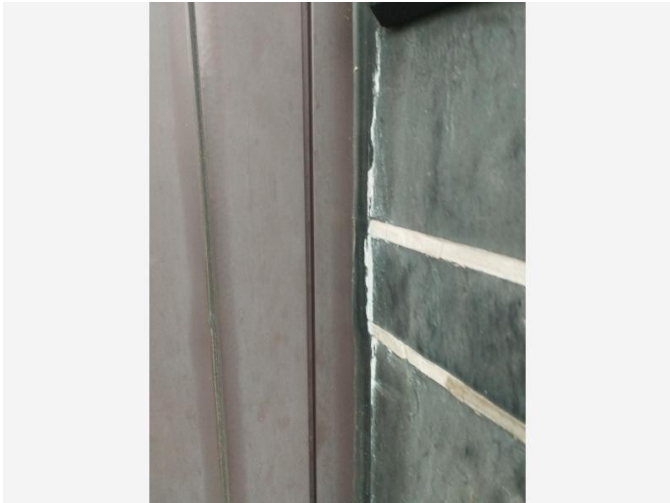
Vrije foto

Afwerking ramen en deuren buitenschil met cement en silicone.

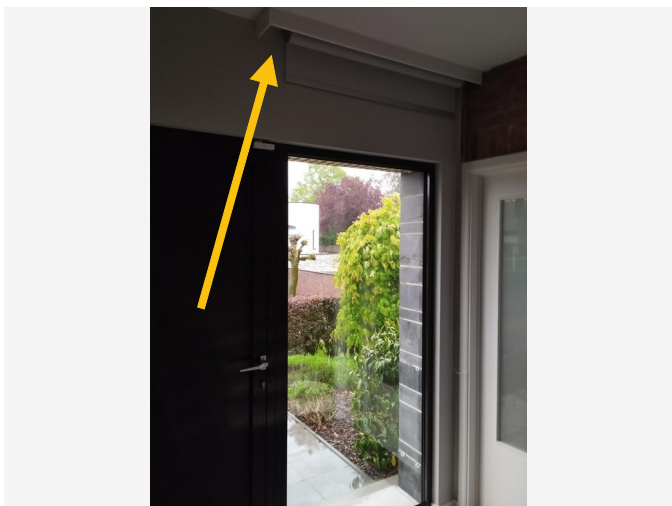
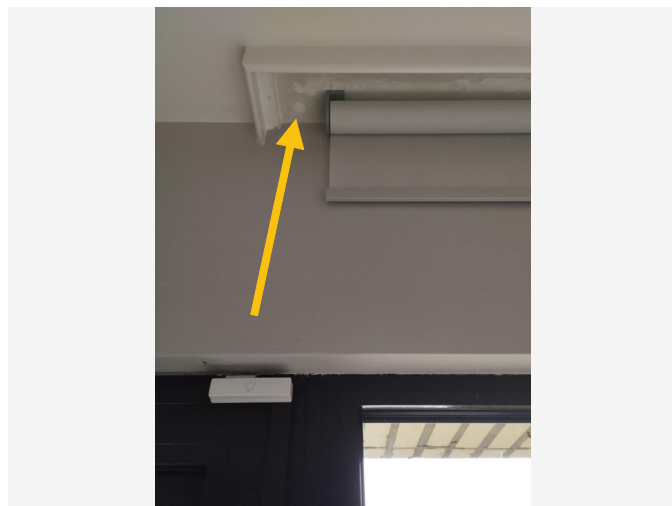
Overzichtsfoto

Geen asbest

#	Type	Referentie	Resultaat
3.1	Mengmonster	002	Geen asbest

Beschrijving	plafondpleister
Omgeving	Binnen
Primaire drager	Plafond
Bindmiddel van materiaal	Gips - kalk

<b>Gebondenheid op basis van bindmiddel</b>	Niet-hechtgebonden
<b>Hoeveelheid (oppervlakte - dikte - aantal)</b>	<ul style="list-style-type: none"> <li>• 60,00 m<sup>2</sup> - 1,00 cm - 1 stuk</li> </ul>
<b>Totaal volume</b>	0,60 m <sup>3</sup>
<b>Identificatiemethode</b>	Vaststelling met monstername
<b>Destructieve handeling voor identificatie</b>	Nee
<b>Opmerking</b>	Enkel living en inkomhal hebben plafondpleister (2 x staal name). Gyproc over de rest van de plafonds.

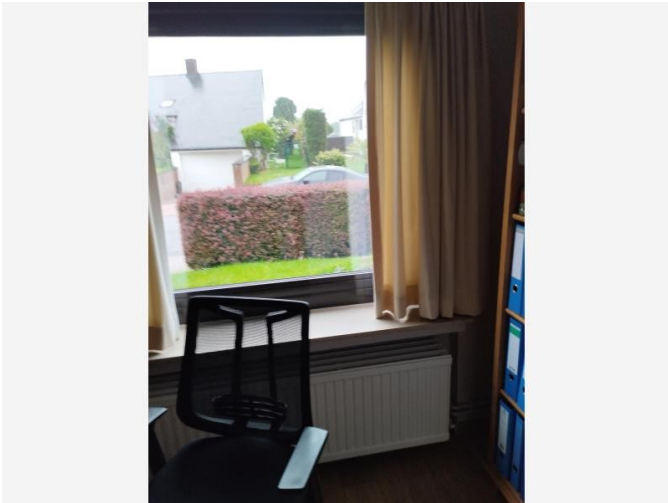
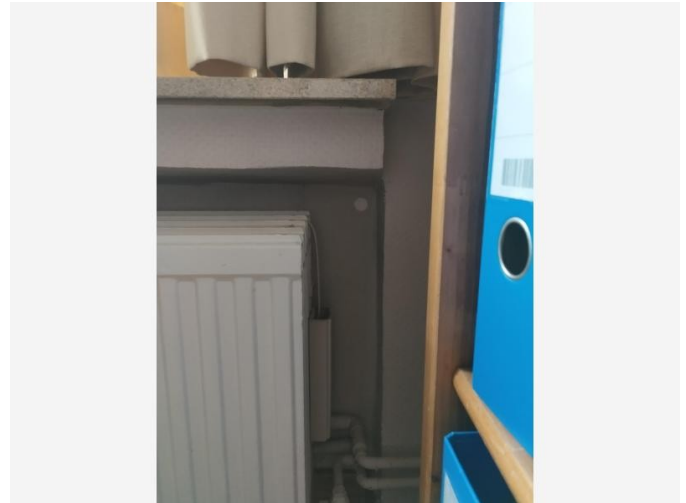
Overzichtsfoto

Geen asbest

#	Type	Referentie	Resultaat
4.1	Mengmonster	001	Geen asbest

Beschrijving	muurpleister
Omgeving	Binnen
Primaire drager	Binnenwand
Bindmiddel van materiaal	Gips - kalk

<b>Gebondenheid op basis van bindmiddel</b>	Niet-hechtgebonden
<b>Hoeveelheid (oppervlakte - dikte - aantal)</b>	• 120,00 m <sup>2</sup> - 1,00 cm - 1 stuk
<b>Totaal volume</b>	1,20 m <sup>3</sup>
<b>Identificatiemethode</b>	Vaststelling met monstername
<b>Destructieve handeling voor identificatie</b>	Nee
