Procès-verbal de contrôle d'une installation électrique en BT et TBT

Rue Zavelstraat
Numéro 10
Boîte
Postcode 1770
Commune Liedekerke
Pays Belgique

Visite de contrôle d'une ancienne installation électrique domestique d'une unité d'habitation lors de la vente sur la demande du vendeur selon (AR 08/09/2019) - RGIE Livre 1 - 8.4.2. et 8.2.1. et 4.2.4.3.

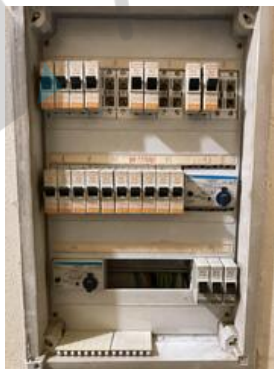
Image du tableau de repartition et de manoeuvre:

Nombres circuits	Curve	Protection IN (A)	(autres)	P	Section (mm²)
2	U	10		1	-
3	U	20		1	-
16	U	16		1	-
Contrôle visuel (général)	NOK	Contact direct	NOK	Contact indirect	NOK
Raccordement	NOK	schéma en annexe par Aceg asbl	NA		
Liaisons équipotentielles	PB	Section des conducteurs	OK		
Continuité	NOK	Éclairage / machines	OK

15.09 Protéger correctement les pièces nues sous tension et accessibles (Livre 1 Section 5.1.4. et 4.2.2.3.)

17.02 Equiper les bases de coupe-circuit à fusibles ou disjoncteurs d'éléments de calibrage (Livre 1 Sous-section 5.3.5.5.A.)
