Asbestinventarisatetest

De Helftwinning 2, 3070 Kortenberg

Attestnummer : 20230523-000108.000

Uitgegeven op : 23.05.2023

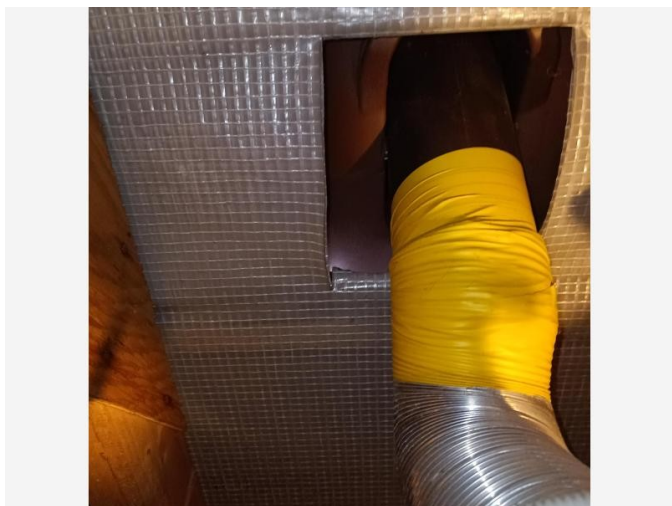
Vrije foto

Het onderdak werd gecontroleerd en werd niet asbestverdacht bevonden. het onderdak bestaat uit een kunststoffen dampscherm.

Identificatiemethode	Vaststelling & expertise (niet-asbestverdacht)
Primaire drager	Schuin dak

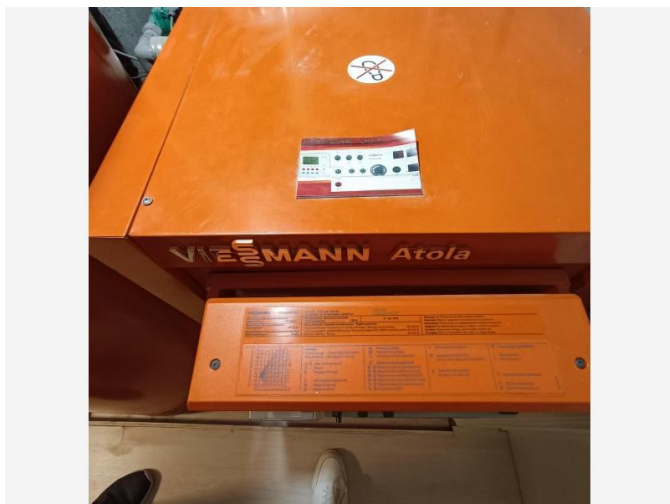
Vrije foto

Identificatiemethode	Technisch handboek
----------------------	--------------------

Er werd geen informatie teruggevonden over dit type ketel in het online handboek voor asbest in cv ketels. Het is aangeraden om bij volgend onderhoud de cv ketel na te laten kijken op eventuele aanwezigheid van asbest door een ervaren technicus.

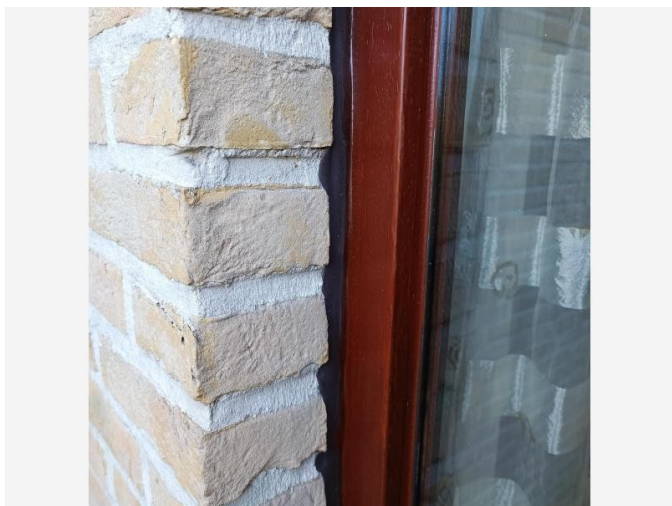
Vrije foto

De mastiek van de ramen werd gecontroleerd en werd niet asbest verdacht bevonden de mastiek zag er te recent uit.

Identificatiemethode	Vaststelling & expertise (niet-asbestverdacht)
Primaire drager	Dakopening (raam, ...)
