# Asbestinventarisatetest

Arsenaalstraat 18, 1800 Vilvoorde

Attestnummer : 20230606-000013.000

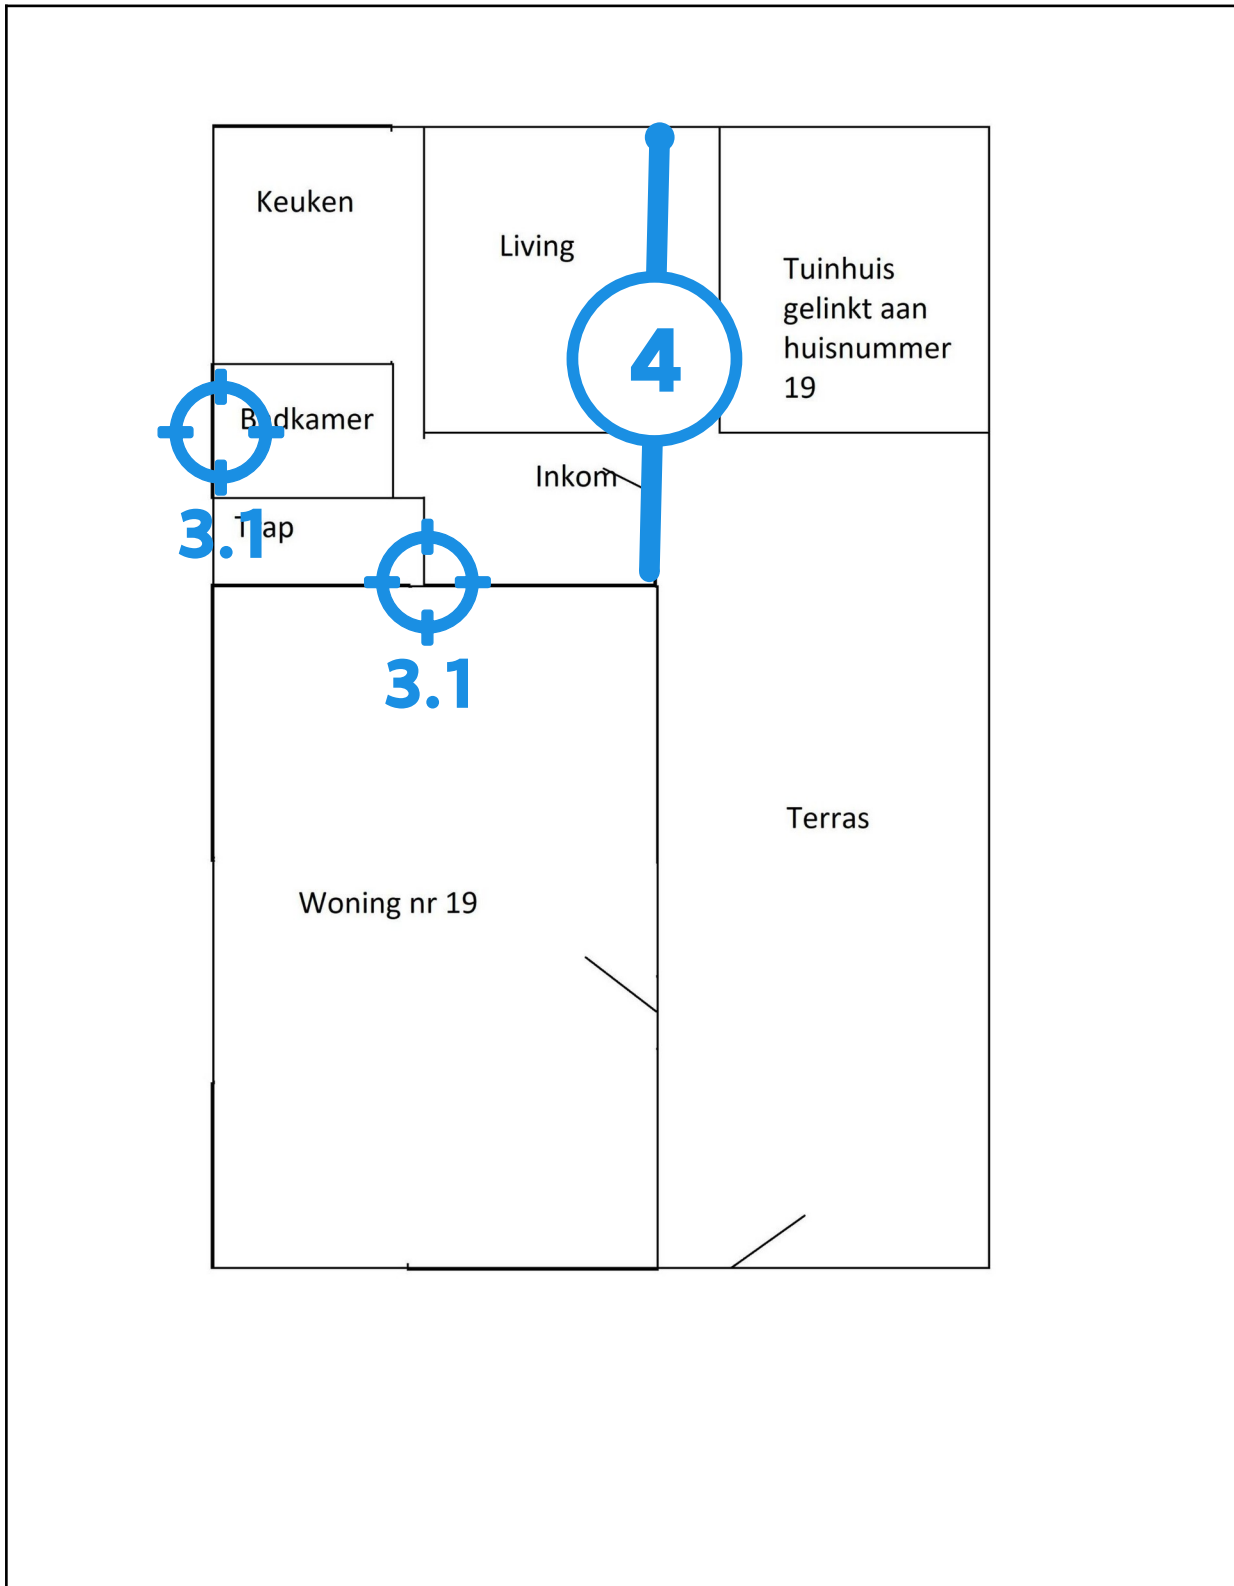
## Plan 1.1: Schets gebouw

3. plafondpleister	Geen asbest	-
3.1 Code: 002	Mengmonster	-
4. crepi gevelbekleding	Geen asbest	-

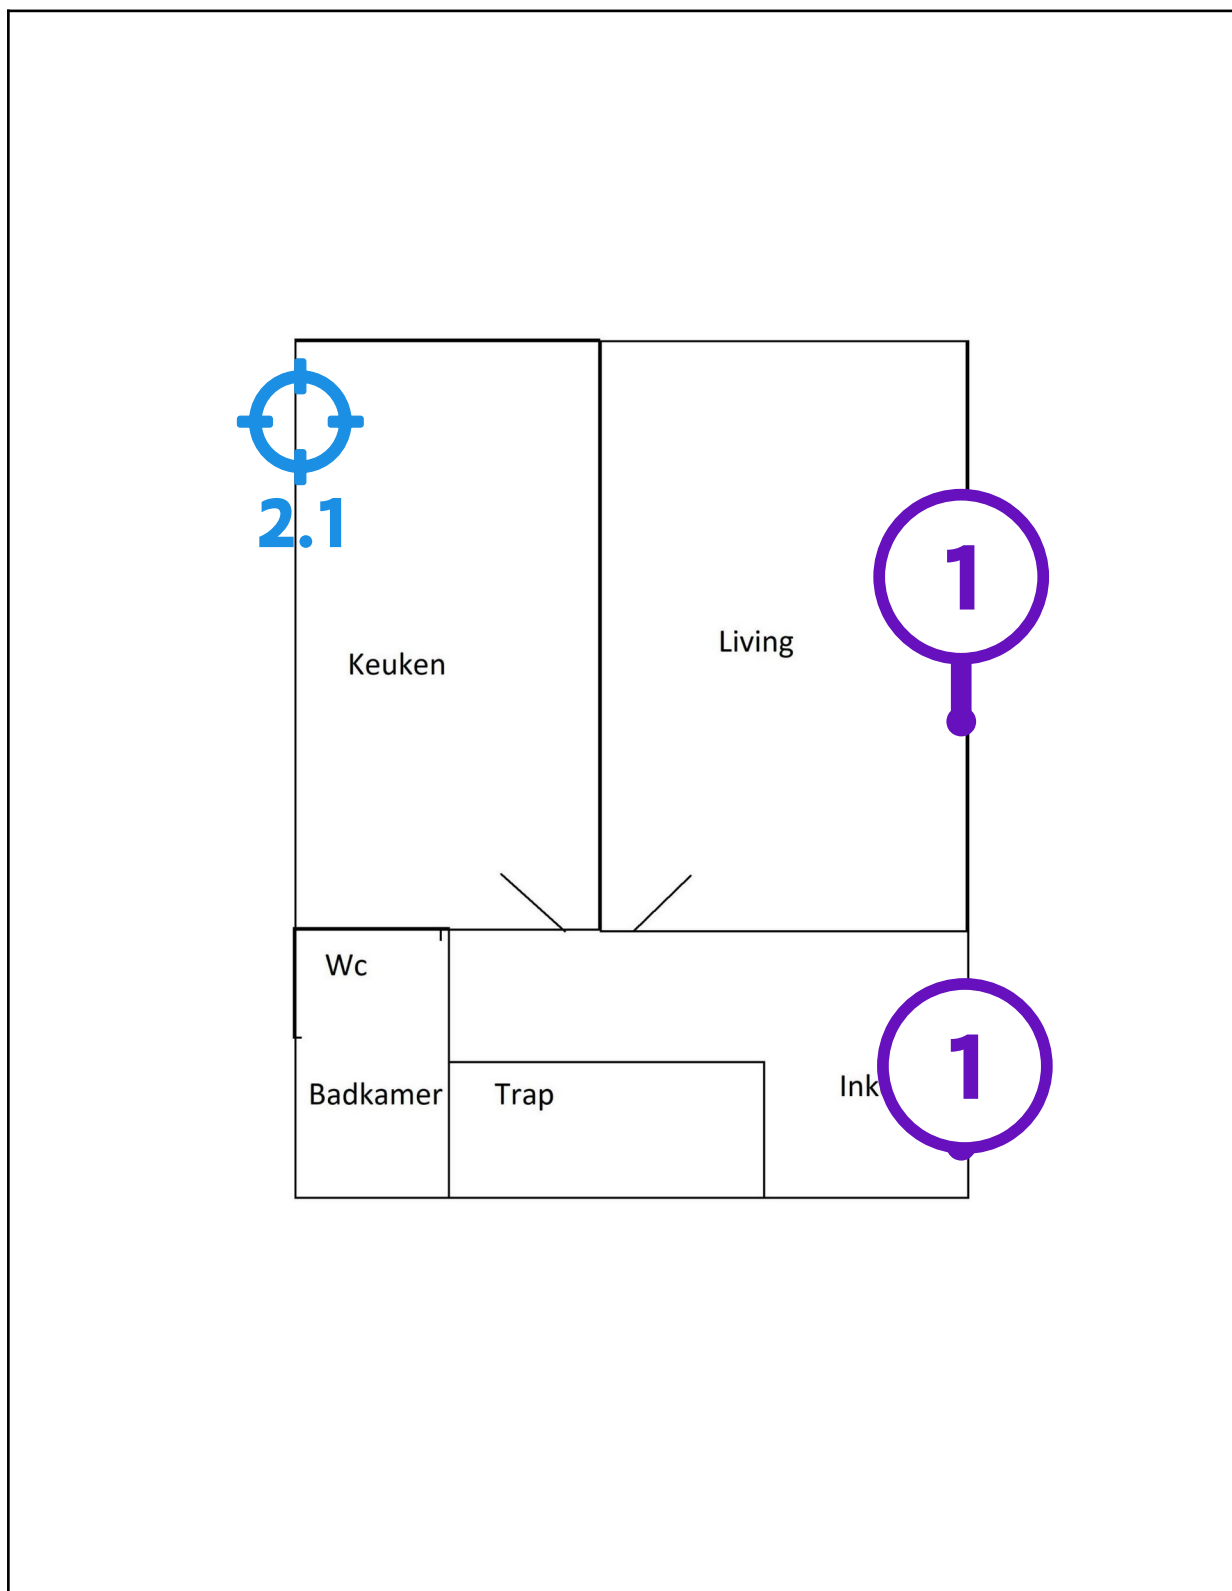
## Plan 1.2: Schets woning glv

1. afwerking ramen en deuren	Advies	-
2. muurpleister	Geen asbest	-
2.1 Code: 001	Mengmonster	-

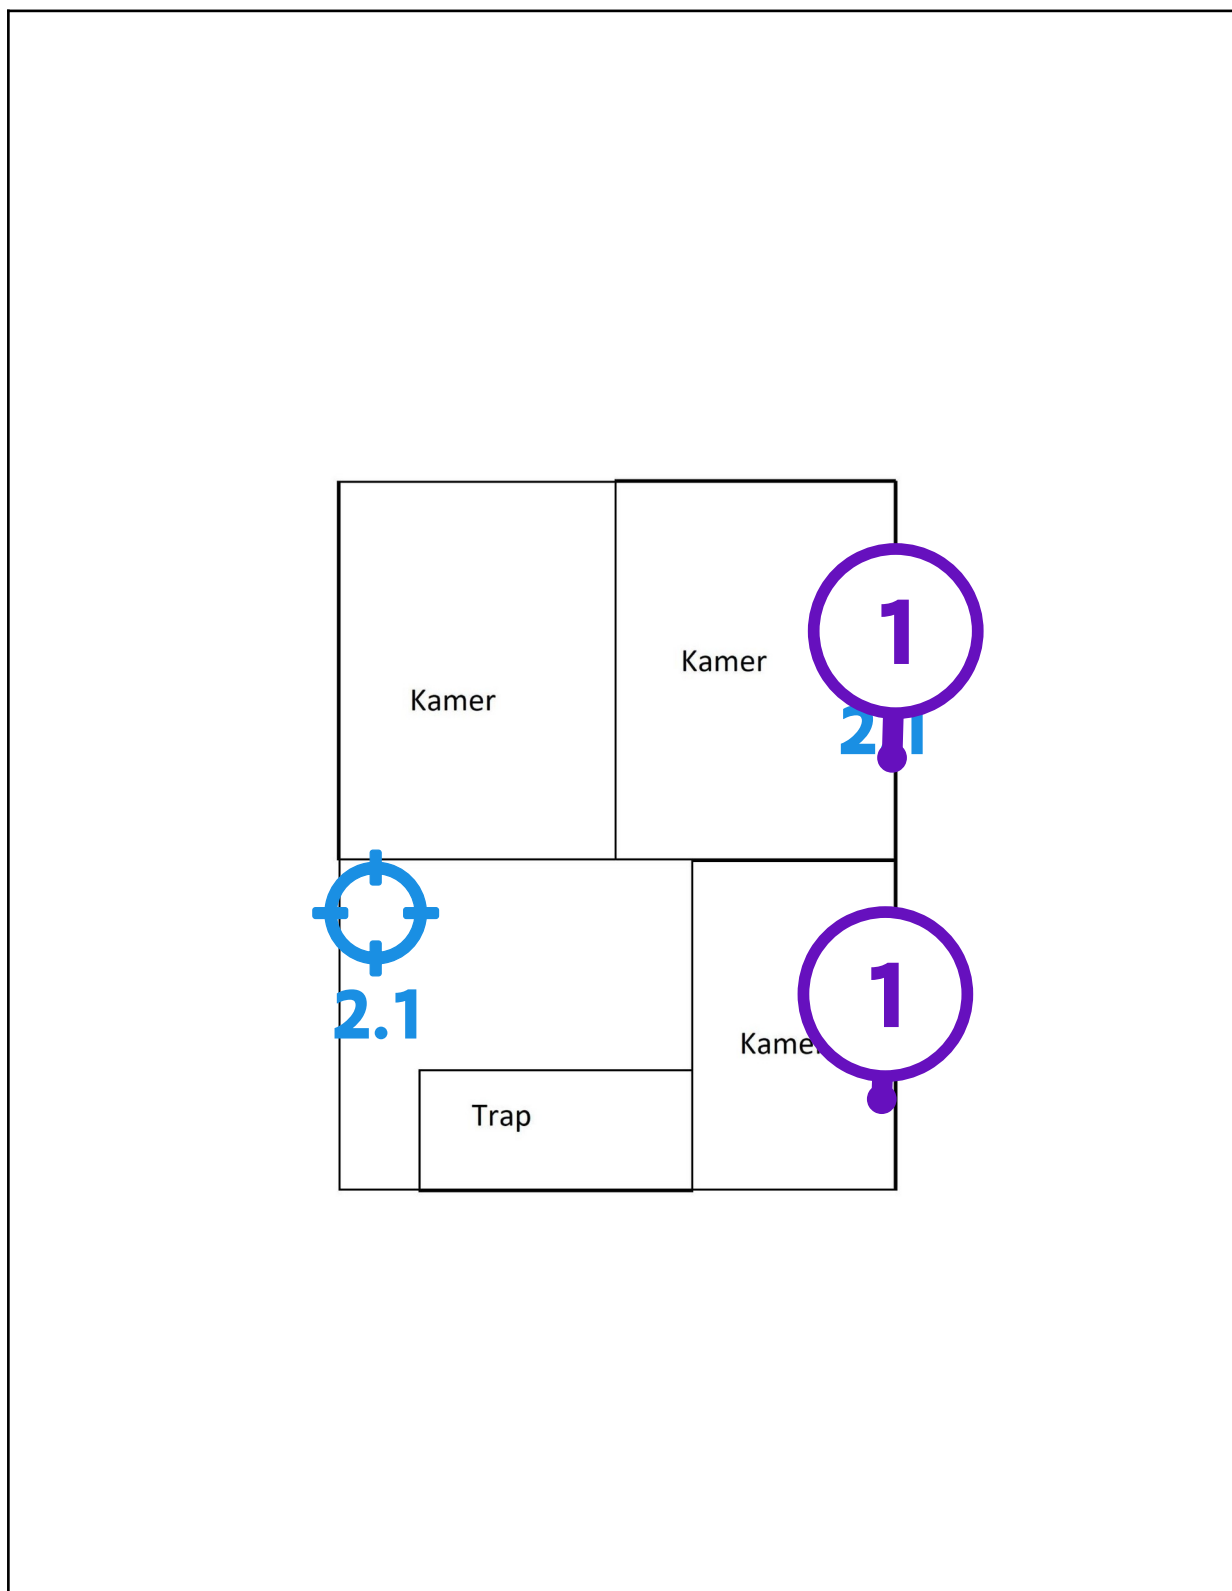
## Plan 1.3: Schets woning +1

1. afwerking ramen en deuren	Advies	-
2. muurpleister	Geen asbest	-
2.1 Code: 001	Mengmonster	-

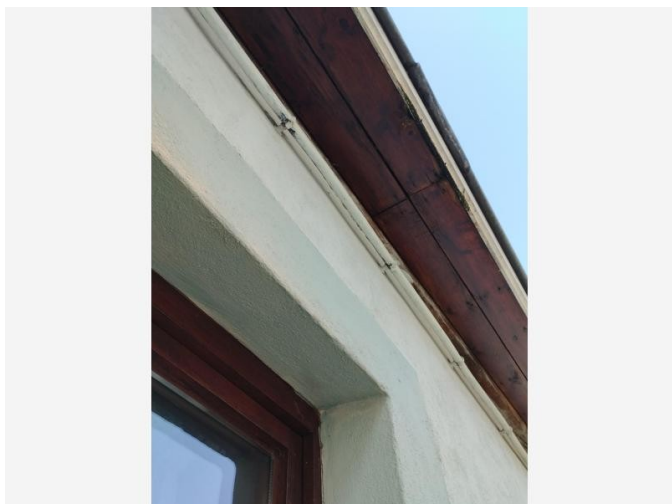
Vrije foto

Aller ramen en deuren buitenschil zijn met silicone afgewerkt. Geen mastiek.

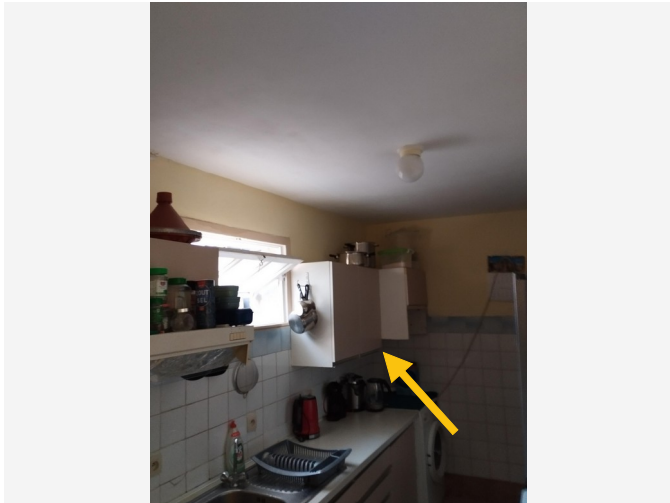
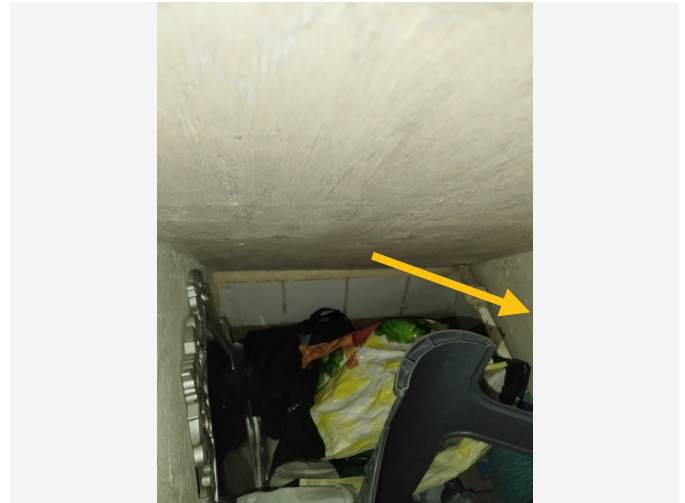
## Fiche 2: muurpleister

Geen asbest

#	Type	Referentie	Resultaat
2.1	Mengmonster	001	Geen asbest

Beschrijving	muurpleister
Omgeving	Binnen
Primaire drager	Binnenwand

<b>Bindmiddel van materiaal</b>	Gips - kalk
<b>Gebondenheid op basis van bindmiddel</b>	Niet-hechtgebonden
<b>Hoeveelheid (oppervlakte - dikte - aantal)</b>	• 120,00 m <sup>2</sup> - 1,00 cm - 1 stuk
<b>Totaal volume</b>	1,20 m <sup>3</sup>
<b>Identificatiemethode</b>	Vaststelling met monstername
<b>Destructieve handeling voor identificatie</b>	Nee

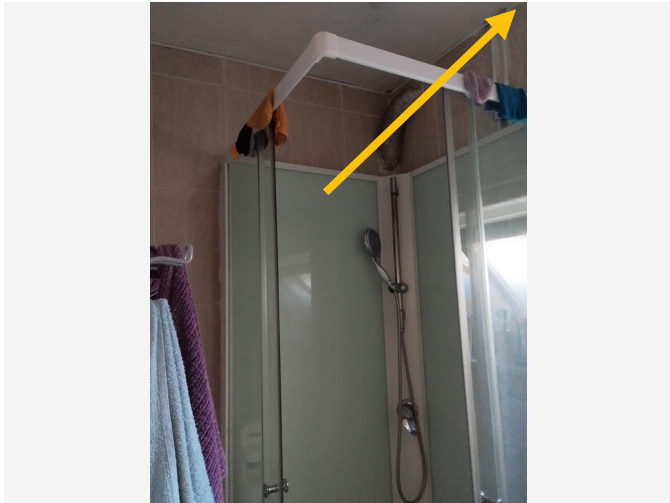
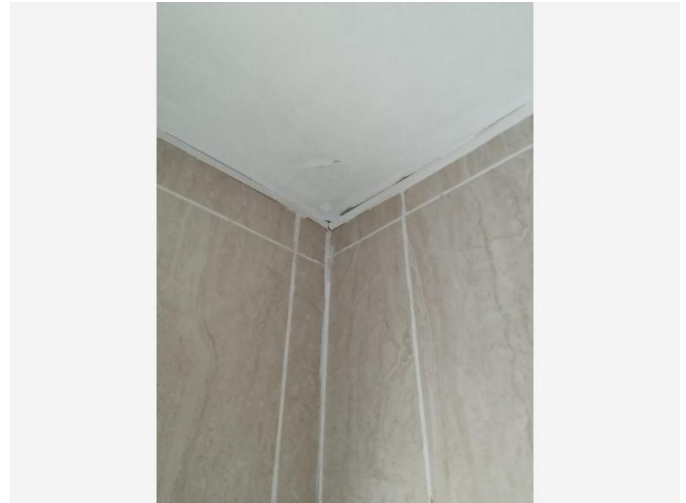
## Fiche 3: plafondpleister

Geen asbest

#	Type	Referentie	Resultaat
3.1	Mengmonster	002	Geen asbest

Beschrijving	plafondpleister
Omgeving	Binnen
Primaire drager	Plafond
Bindmiddel van materiaal	Gips - kalk

<b>Gebondenheid op basis van bindmiddel</b>	Niet-hechtgebonden
<b>Hoeveelheid (oppervlakte - dikte - aantal)</b>	• 80,00 m <sup>2</sup> - 1,00 cm - 1 stuk
<b>Totaal volume</b>	0,80 m <sup>3</sup>
<b>Identificatiemethode</b>	Vaststelling met monsternamen
<b>Destructieve handeling voor identificatie</b>	Nee
<b>Opmerking</b>	Vele plafonds met gyproc afgewerkt. 2 stalen genomen.

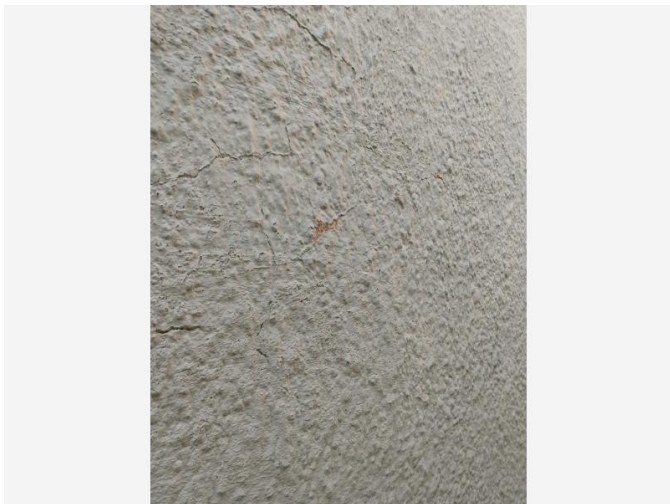
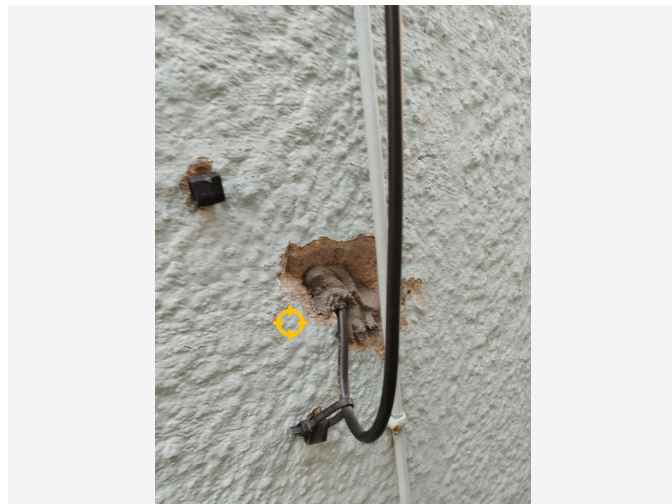
Geen asbest

#	Type	Referentie	Resultaat
4.1	Mengmonster	003	Geen asbest

Beschrijving	crepi gevelbekleding
Omgeving	Buiten
Primaire drager	Wand buitenschil
Bindmiddel van materiaal	Kunststof of -hars

<b>Gebondenheid op basis van bindmiddel</b>	Hecht
<b>Hoeveelheid (gewicht - aantal)</b>	• 1,00 kg - 1 stuk
<b>Totaal gewicht</b>	1,00 kg
<b>Identificatiemethode</b>	Vaststelling met monstername
<b>Destructieve handeling voor identificatie</b>	Nee
<b>Opmerking</b>	+/- 12 m <sup>2</sup> .
