Asbestinventarisatetest

Arsenaalstraat 22, 8930 Menen

Attestnummer : 20230510-000491.000

Uitgegeven op : 10.05.2023

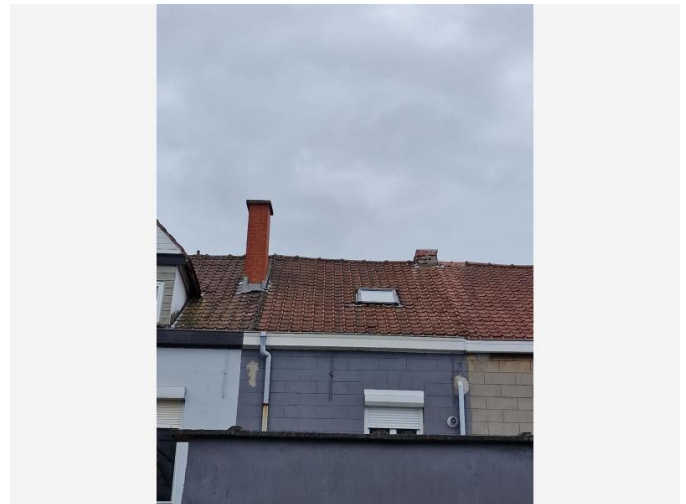
Eindbeoordeling materiaalrisico	Laag materiaalrisico en/of verlaagde kans op vezelvrijgave
---------------------------------	--

Beschrijving	DEKSTEEN
Omgeving	Buiten
Primaire drager	Plat dak
Asbestmateriaal	Deksteen, muurkap - Vol
Bindmiddel van asbestmateriaal	Cement
Gebondenheid op basis van bindmiddel	Hecht
Hoeveelheid (oppervlakte - dikte - aantal)	• 10,00 m ² - 5,00 cm - 1 stuk
Totaal volume	0,50 m ³
Eenvoudig bereikbaar	Ja
Bevestigingswijze	• Geklemd • Verlijmd, ingegoten, versmeerd

Identificatiemethode	Vaststelling zonder monstername
Destructieve handeling voor identificatie	Nee
Opmerking	DEZE TOEPASSING IS NIET GETEST. GEZIEN HET BOUWJAAR VAN DE WONING IS DEZE TOEPASSING ASBESTVERDACHT.

- Zorg voor een veilig beheer en verwijder dit asbestmateriaal wanneer het bij werken eenvoudig bereikbaar wordt. Controleer de toestand jaarlijks op wijzigingen.

- Eenvoudige handelingen: enkel door erkend asbestverwijderaar
VERWIJDER BIJ DAKRENOVATIE.

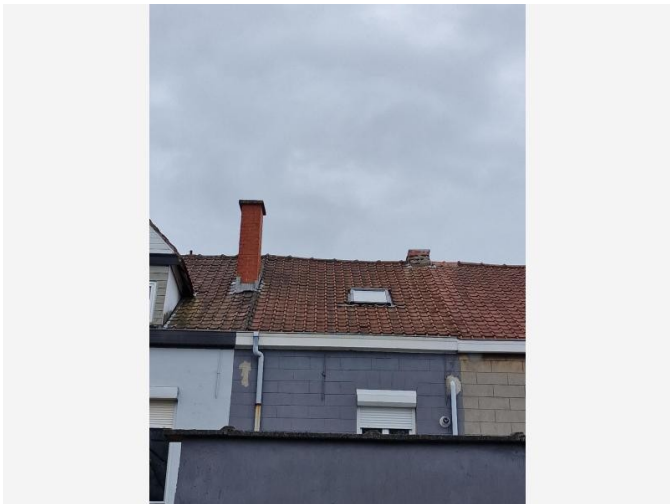
Eindbeoordeling materiaalrisico	Zeer laag materiaalrisico en/of zeer lage kans op vezelvrijgave
---------------------------------	---

Beschrijving	ONDERDAK
Omgeving	Binnen
Primaire drager	Schuin dak
Asbestmateriaal	Plaat, paneel, tablet - Type Menuiserite
Bindmiddel van asbestmateriaal	Cement
Gebondenheid op basis van bindmiddel	Hecht
Hoeveelheid (oppervlakte - dikte - aantal)	• 120,00 m ² - 0,50 cm - 1 stuk
Totaal volume	0,60 m ³
Eenvoudig bereikbaar	Ja
Bevestigingswijze	• Geschroefd
Identificatiemethode	Vaststelling zonder monsternamen

Destructieve handeling voor identificatie	Nee
Opmerking	Deze toepassing is niet getest omdat dit niet bereikbaar is. indien er een onderdak aanwezig is kan deze asbesthoudend zijn. Rekening houdend met het bouwjaar is deze toepassing asbestverdacht.

- Zorg voor een veilig beheer en verwijder dit asbestmateriaal wanneer het bij werken eenvoudig bereikbaar wordt. Controleer de toestand jaarlijks op wijzigingen.

- Eenvoudige handelingen: enkel door erkend asbestverwijderaar VERWIJDER BIJ DAKRENOVATIE.
