Asbestinventarisatetest

Komenstraat 127, 8940 Wervik

Attestnummer : 20230105-000270.000

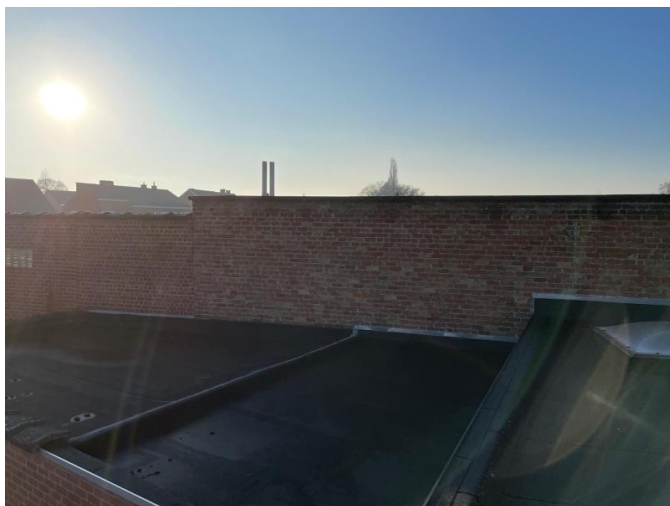
Vrije foto

De roofing ziet er nieuw uit, geen factuur beschikbaar en geen staalname uitgevoerd.

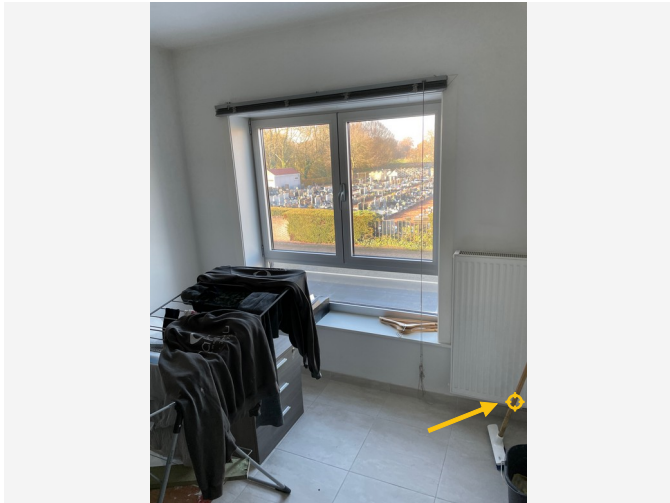
Fiche 4: Plakwerk muren

Geen asbest

#	Type	Referentie	Resultaat
4.1	Mengmonster	S1	Geen asbest

Beschrijving	Plakwerk muren
Omgeving	Binnen
Primaire drager	Binnenwand
Bindmiddel van materiaal	Gips - kalk

Gebondenheid op basis van bindmiddel	Niet-hechtgebonden
Hoeveelheid (oppervlakte - dikte - aantal)	• 100,00 m ² - 1,00 cm - 1 stuk
Totaal volume	1,00 m ³
Identificatiemethode	Vaststelling met monstername
Destructieve handeling voor identificatie	Nee
