Asbestinventarisatetest

Heppensesteenweg 120, 3945 Ham

Attestnummer : 20230316-000606.000

Uitgegeven op : 16.03.2023

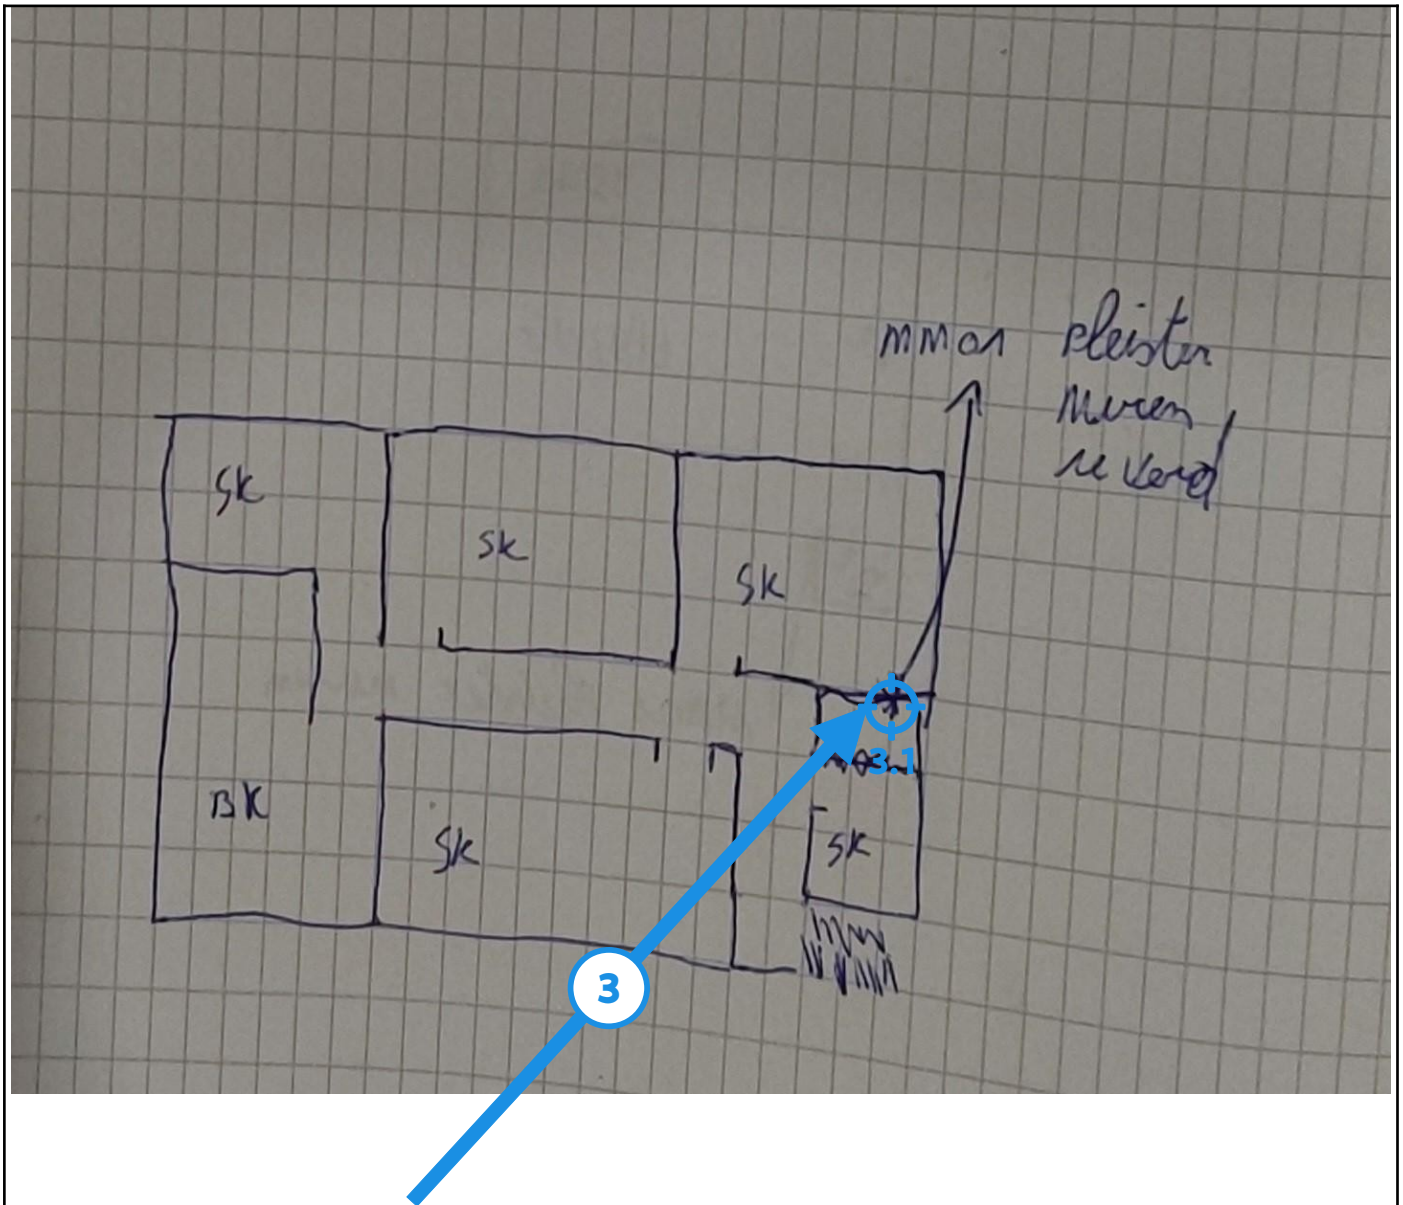
Plan 1.2: 1e verdiep

Beschrijving	Type	Actie
3. Pleister muren 1e verdiep	Geen asbest	-
3.1 Code: Mm01	Mengmonster	-

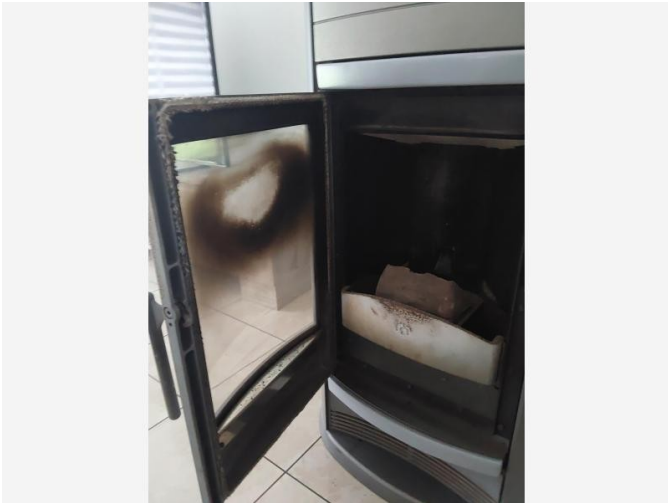
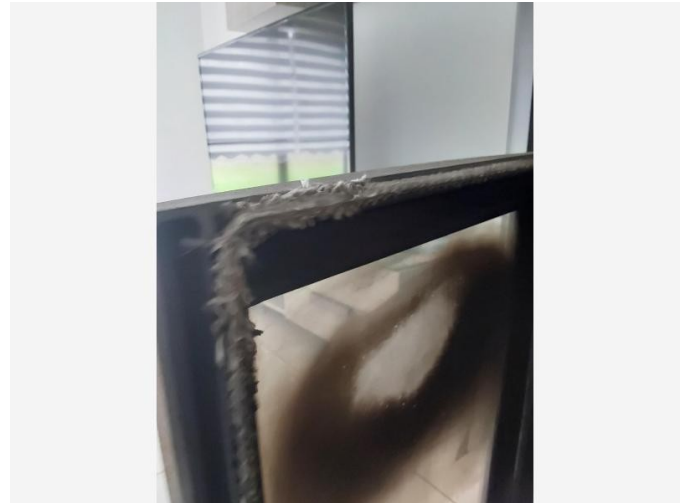
Geen asbest

#	Type	Referentie	Resultaat
1.1	Mengmonster	Mm04	Geen asbest

Beschrijving	Afdichtingskoord kachel
Omgeving	Binnen
Primaire drager	Ruimteverwarming
Bindmiddel van materiaal	Weinig of geen bindmiddel (textiel, bevolking, ...)

Gebondenheid op basis van bindmiddel	Niet-hechtgebonden
Hoeveelheid (lengte - omtrek - aantal)	• 1,00 m - 1,00 cm - 1 stuk
Totale oppervlakte	0,01 m ²
Identificatiemethode	Vaststelling met monstername
Destructieve handeling voor identificatie	Nee
