# Asbestinventarisatetest

Kasteelstraat 18, 1730 Asse

Attestnummer : 20230417-000184.000

Uitgegeven op : 17.04.2023

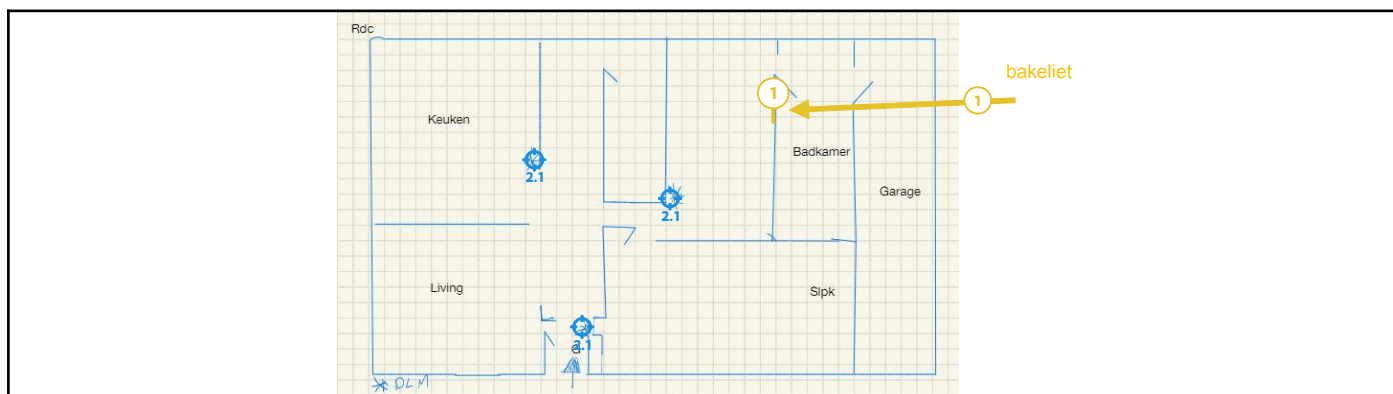
# Plan 1.1: plan gelijkvloers

Beschrijving	Type	Actie
1. Bakeliet	Asbestmateriaal	Zorgvuldig beheren
2. pleisterwerk muur	Geen asbest	-
2.1 Code: 7656503	Mengmonster	-

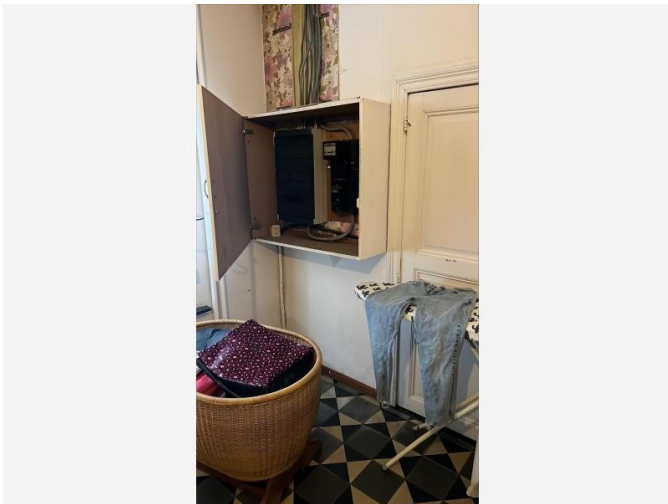
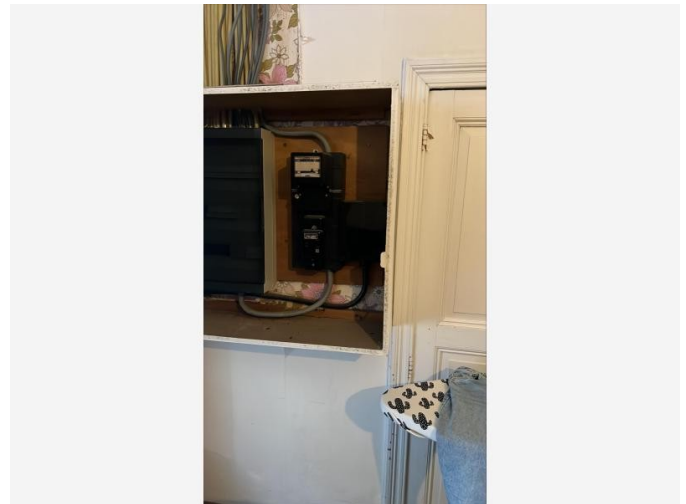
Overzichtsfoto

Detailfoto

Eindbeoordeling materiaalrisico	Zeer laag materiaalrisico en/of zeer lage kans op vezelvrijgave
---------------------------------	---

Gebondenheid	Categorie 1: hechtgebonden in oorsprong
Asbestsoort (vezeltype)	Alleen chrysotiel
Asbestconcentratie	Laag (< 50%)
Afschermingsgraad van het gehele materiaal	Niet stootvaste afscherming
Toestand van het materiaal	Onbeschadigd, niet verweerd

Beschrijving	Bakeliet
Omgeving	Binnen
Primaire drager	Communicatie en elektrische infrastructuur en uitrusting
Asbestmateriaal	Plaat, paneel, tablet - Type Bakeliet
Bindmiddel van asbestmateriaal	Kunststof of -hars
Gebondenheid op basis van bindmiddel	Hecht
Hoeveelheid (oppervlakte - dikte - aantal)	• 0,50 m <sup>2</sup> - 0,50 cm - 1 stuk

<b>Totaal volume</b>	0,003 m <sup>3</sup>
<b>Eenvoudig bereikbaar</b>	Ja
<b>Bevestigingswijze</b>	<ul style="list-style-type: none"><li>• Geschroefd</li></ul>
<b>Identificatiemethode</b>	Vaststelling zonder monstername
<b>Destructieve handeling voor identificatie</b>	Nee

Het asbestmateriaal valt onder de mijlpaal van 2040.

Zorgvuldig beheren

- Zorg voor een veilig beheer. Vermijd het beschadigen van het asbestmateriaal. Controleer de toestand jaarlijks op wijzigingen.

- Eenvoudige handelingen: mag via doe-het-zelf of door werknemer(s) met opleidingsattest eenvoudige handelingen  
Hechtgebonden: Materialen waarbij de vezels stevig gebonden zijn in een bindmiddel die (nagenoeg) uitsluitend bestaat uit cement, kunststof, bitumen, lijm of een gelijkwaardige mengeling hiervan.  
Kan worden verwijderd zonder stofvorming en beschadiging, mits de nodige voorzorgmaatregelen.
- Eenvoudige handelingen: enkel door erkend asbestverwijderaar  
Hechtgebonden: Materialen waarbij de vezels stevig gebonden zijn in een bindmiddel die (nagenoeg) uitsluitend bestaat uit cement, kunststof, bitumen, lijm of een gelijkwaardige mengeling hiervan.  
Kan worden verwijderd zonder stofvorming en beschadiging, mits de nodige voorzorgmaatregelen.

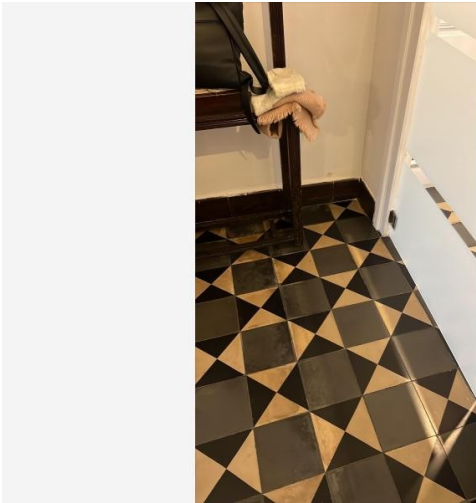
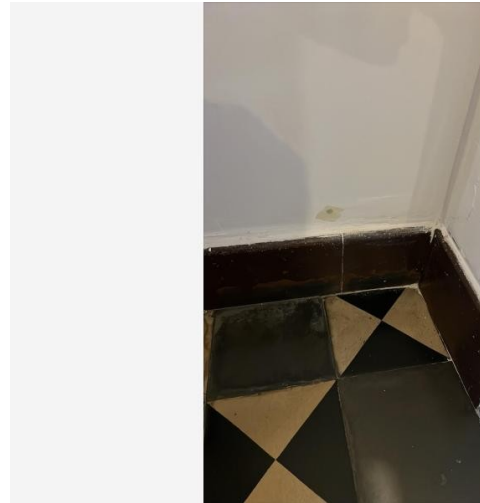
Overzichtsfoto

Detailfoto

Geen asbest

#	Type	Referentie	Resultaat
2.1	Mengmonster	7656503	Geen asbest

Beschrijving	pleisterwerk muur
Omgeving	Binnen
Primaire drager	Binnenwand
Bindmiddel van materiaal	Gips - kalk

<b>Gebondenheid op basis van bindmiddel</b>	Niet-hechtgebonden
<b>Hoeveelheid (oppervlakte - dikte - aantal)</b>	• 60,00 m <sup>2</sup> - 2,00 cm - 1 stuk
<b>Totaal volume</b>	1,20 m <sup>3</sup>
<b>Identificatiemethode</b>	Vaststelling met monstername
<b>Destructieve handeling voor identificatie</b>	Nee
<b>Opmerking</b>	geschatte hoeveelheid
