Keuringsverslag van een elektrische laagspanning- en zeer lage spanningsinstallatie

NIET CONFORM

Datum keuring: 31/03/2023

Straatnaam	Kasteelstraat
Huisnummer	18
Busnummer	
Postcode	1730
Gemeente	Asse
Land	België

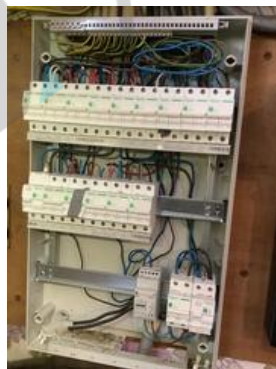
Afbeelding schakel- en verdeelbord:

- I4.04 De beschermingsgeleiders zijn niet verdeeld over de ganse installatie. (Boek 1 Onderafdeling 5.3.5.3.G. en 5.4.3.1.)
- I5.09 De genaakbare, naakte onder spanning staande delen zijn onvoldoende afgeschermd. (Boek 1 Afdeling 5.1.4. en 4.2.2.3.)

- I5.10 Niet gebruikte invoeringen van het verdeelbord zijn niet correct of onvoldoende afgedicht. (Boek 1 Afdeling 5.1.4. en 4.2.2.3.)
- I8.07 Leidingen zijn te bevestigen met aangepaste bevestigingsmiddelen. (Boek 1 Onderafdeling 5.2.2. en 5.2.9.)
