# Asbestinventarisatetest

Leuvensestraat 166/00/1, 1800 Vilvoorde

Attestnummer : 20230719-000312.000

## Zone 1: Handelsruimte

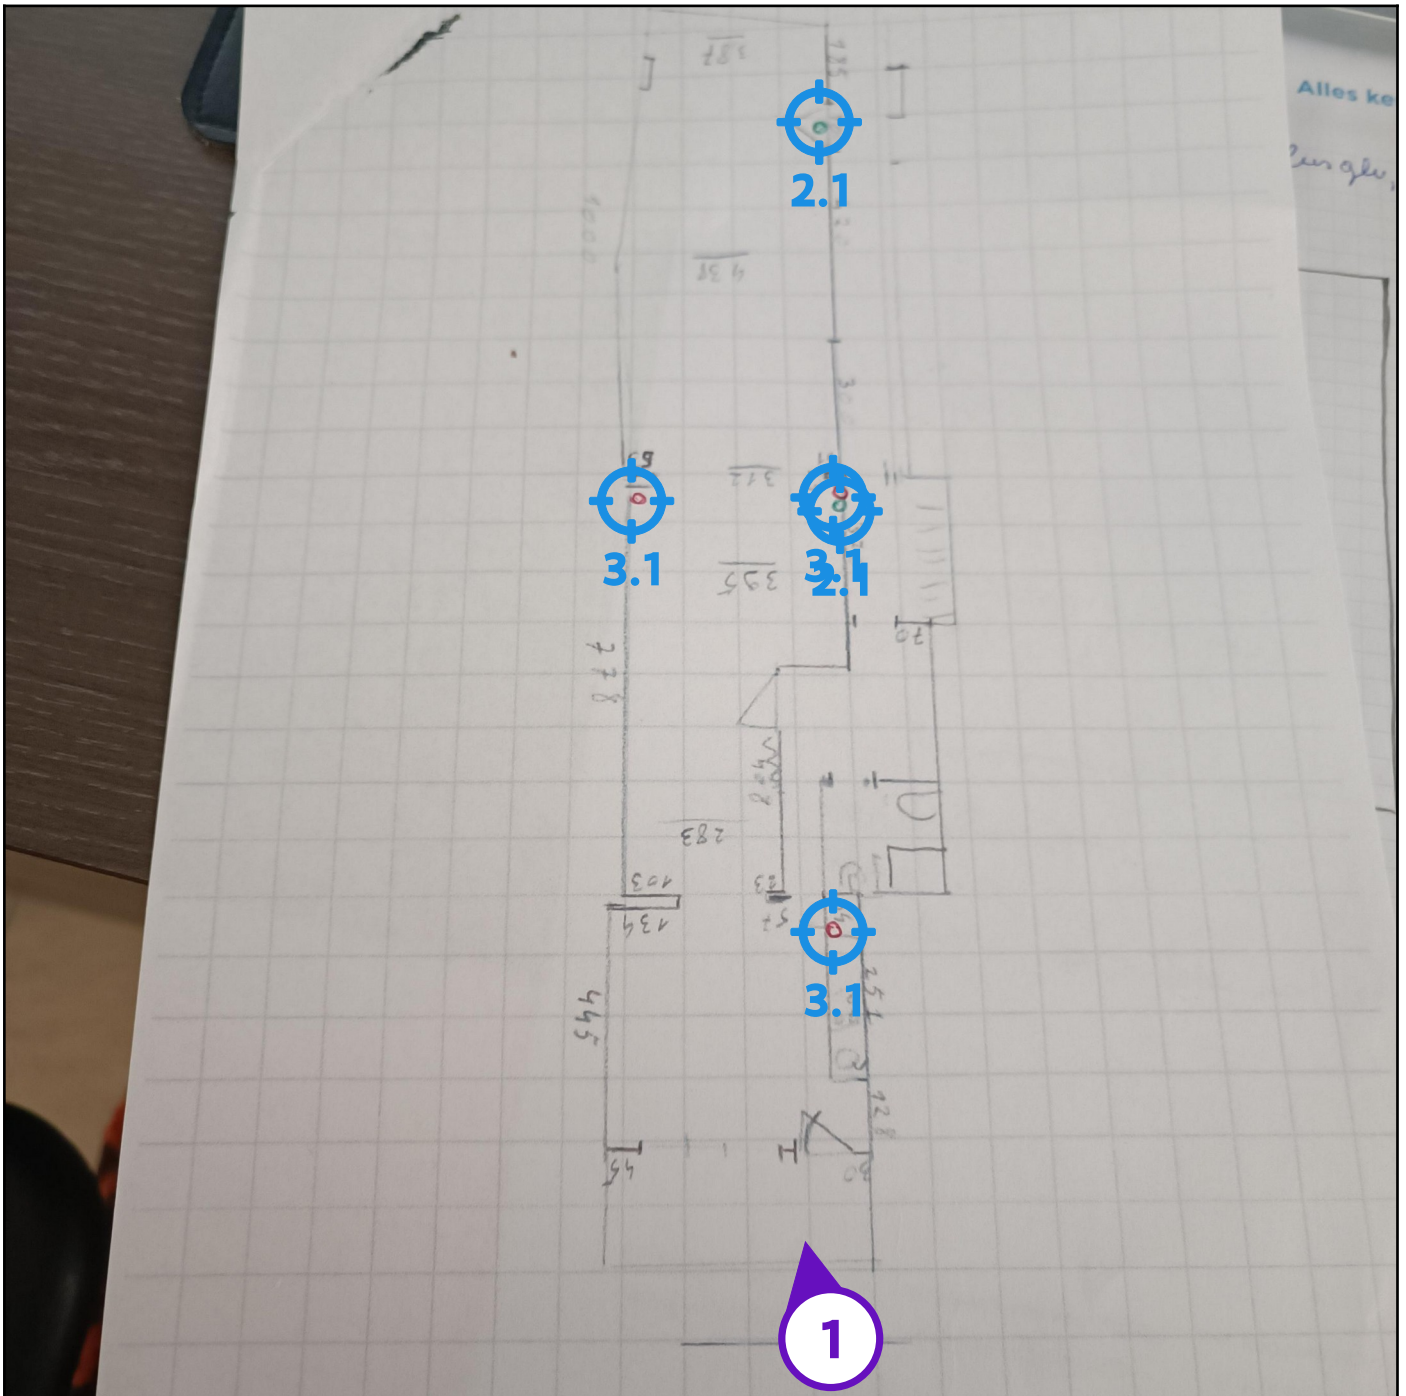
# Plan 1.1: Plan Gelijkvloers

Beschrijving	Type	Actie
1. Mastiek Ramen	Advies	-
2. Pleister plafond	Geen asbest	-
2.1 Code: 2	Mengmonster	-

3. Pleister muren	Geen asbest	-
3.1 Code: 1	Mengmonster	-

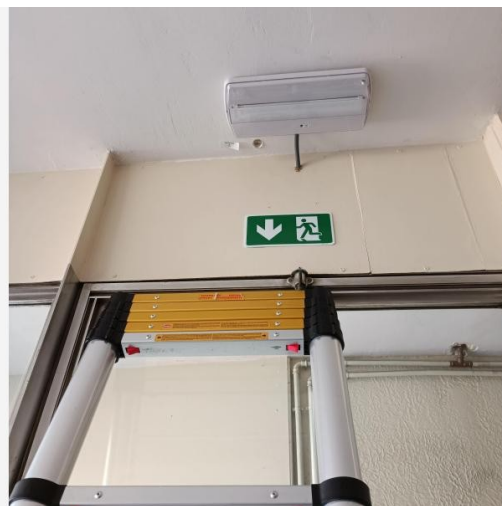
## Fiche 2: Pleister plafond

Overzichtsfoto

Detailfoto

Geen asbest

#	Type	Referentie	Resultaat
2.1	Mengmonster	2	Geen asbest

Beschrijving	Pleister plafond
Omgeving	Binnen
Primaire drager	Plafond
Bindmiddel van materiaal	Gips - kalk

<b>Gebondenheid op basis van bindmiddel</b>	Niet-hechtgebonden
<b>Hoeveelheid (oppervlakte - dikte - aantal)</b>	• 105,00 m <sup>2</sup> - 3,00 cm - 1 stuk
<b>Totaal volume</b>	3,15 m <sup>3</sup>
<b>Identificatiemethode</b>	Vaststelling met monstername
<b>Destructieve handeling voor identificatie</b>	Nee
<b>Opmerking</b>	Er werden maar 2 stalen genomen van de plafonds want de rest van de plafonds bestond uit gyprocplaten.

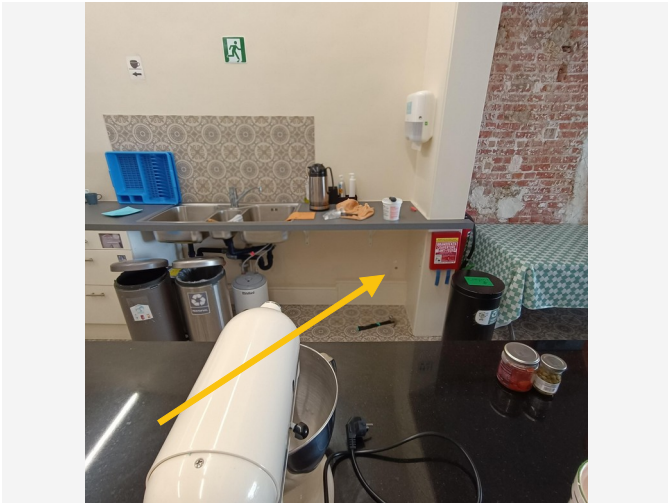
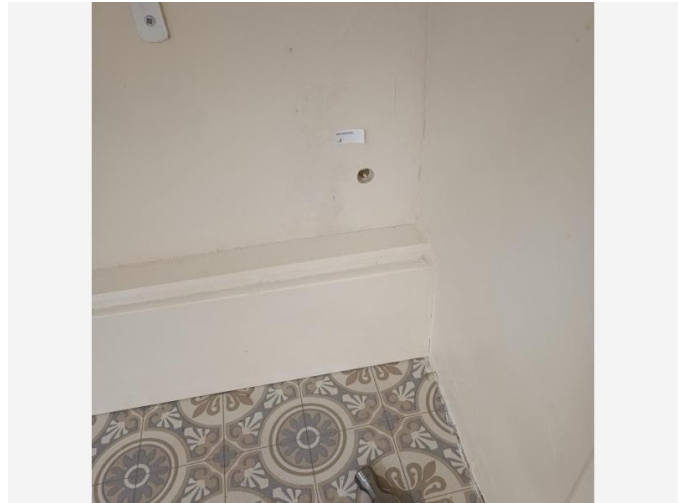
Overzichtsfoto

Detailfoto

Geen asbest

#	Type	Referentie	Resultaat
3.1	Mengmonster	1	Geen asbest

Beschrijving	Pleister muren
Omgeving	Binnen
Primaire drager	Binnenwand
Bindmiddel van materiaal	Gips - kalk

<b>Gebondenheid op basis van bindmiddel</b>	Niet-hechtgebonden
<b>Hoeveelheid (oppervlakte - dikte - aantal)</b>	• 396,16 m <sup>2</sup> - 3,00 cm - 1 stuk
<b>Totaal volume</b>	11,885 m <sup>3</sup>
<b>Identificatiemethode</b>	Vaststelling met monstername
<b>Destructieve handeling voor identificatie</b>	Nee
