Asbestinventarisatetest

Nieuwstraat 35, 8980 Zonnebeke

Attestnummer : 20230611-000116.000

Uitgegeven op : 11.06.2023

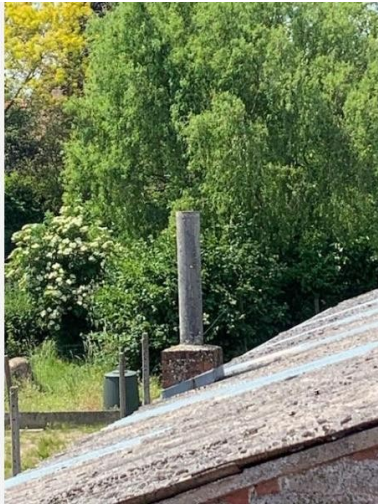
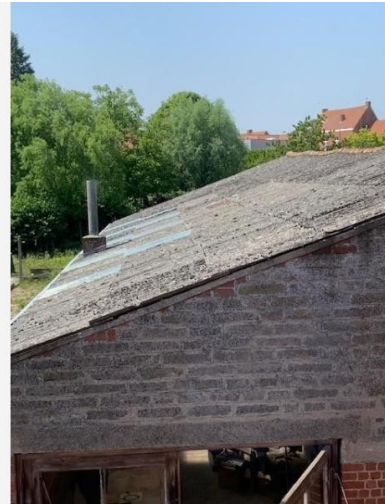
Het asbestmateriaal valt onder de mijlpaal van 2034.

Verwijderen

Laag materiaalrisico en/of verlaagde kans op vezelvrijgave

Gebondenheid	Categorie 1: hechtgebonden in oorsprong
Asbestsoort (vezeltype)	Alleen chrysotiel
Asbestconcentratie	Laag (< 50%)
Afschermingsgraad van het gehele materiaal	Geheel of deels (ook) vrij aan binnenluchtstromen
Toestand van het materiaal	Onbeschadigd, niet verweerd

Beschrijving	Buis atelier
Omgeving	Buiten
Primaire drager	HVAC infrastructuur en uitrusting
Asbestmateriaal	Rookgaskanaal
Bindmiddel van asbestmateriaal	Cement
Gebondenheid op basis van bindmiddel	Hecht
Hoeveelheid (lengte - omtrek - dikte - aantal)	• 2,00 m - 40,00 cm - 2,00 cm - 1 stuk
Totaal volume	0,016 m ³

Eenvoudig bereikbaar	Nee <ul style="list-style-type: none">• Verwijdering tast de bouwkundige integriteit aan.
Bevestigingswijze	<ul style="list-style-type: none">• Geklemd
Identificatiemethode	Vaststelling zonder monsternamen
Destructieve handeling voor identificatie	Nee
Opmerking	geen risico

- Zorg voor een veilig beheer. Vermijd het beschadigen van het asbestmateriaal. Controleer de toestand jaarlijks op wijzigingen.

- Eenvoudige handelingen: mag via doe-het-zelf of door werknemer(s) met opleidingsattest eenvoudige handelingen
Geen risico

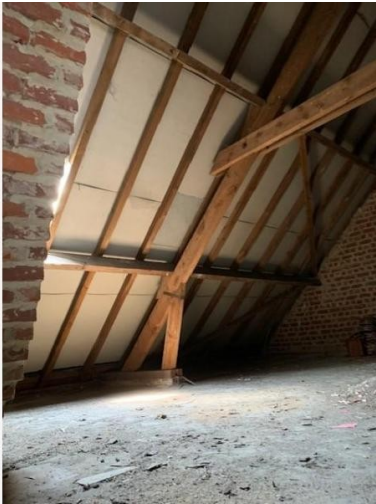
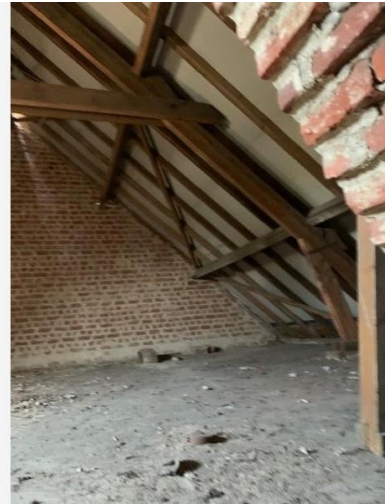
Het asbestmateriaal valt onder de mijlpaal van 2040.

Zorgvuldig beheren

Eindbeoordeling materiaalrisico	Laag materiaalrisico en/of verlaagde kans op vezelvrijgave
---------------------------------	--

Gebondenheid	Categorie 1: hechtgebonden in oorsprong
Asbestsoort (vezeltype)	Alleen chrysotiel
Asbestconcentratie	Laag (< 50%)
Afschermingsgraad van het gehele materiaal	Geheel of deels (ook) vrij aan binnenluchtstromen
Toestand van het materiaal	Onbeschadigd, niet verweerd

Beschrijving	Onderdak
Omgeving	Binnen
Primaire drager	Schuin dak
Asbestmateriaal	Dak- en gevelbekleding - Plaat
Bindmiddel van asbestmateriaal	Cement
Gebondenheid op basis van bindmiddel	Hecht
Hoeveelheid (oppervlakte - dikte - aantal)	<ul style="list-style-type: none">• 50,00 m² - 2,00 cm - 1 stuk
Totaal volume	1,00 m ³
Eenvoudig bereikbaar	Nee <ul style="list-style-type: none">• Verwijdering tast de bouwkundige integriteit aan.
Bevestigingswijze	<ul style="list-style-type: none">• Geklemd

Identificatiemethode	Vaststelling zonder monstername
Destructieve handeling voor identificatie	Nee

- Zorg voor een veilig beheer. Vermijd het beschadigen van het asbestmateriaal. Controleer de toestand jaarlijks op wijzigingen.

- Eenvoudige handelingen: mag via doe-het-zelf of door werknemer(s) met opleidingsattest eenvoudige handelingen vermijd beschadiging
