Asbestinventarisatetest

Vilvoordsesteenweg 92, 1820 Steenokkerzeel

Attestnummer : 20230710-000054.000

Uitgegeven op : 10.07.2023

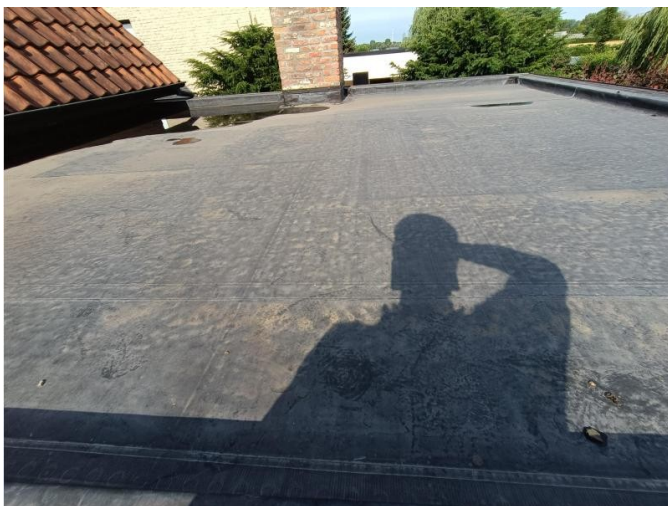
Vrije foto

Bestaat uit EPDM

Identificatiemethode	Vaststelling & expertise (niet-asbestverdacht)
Primaire drager	Plat dak

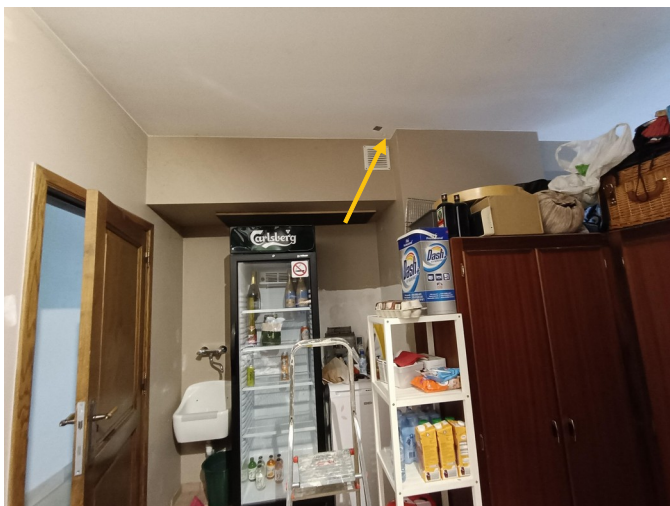
Fiche 3: Pleister plafond

Geen asbest

#	Type	Referentie	Resultaat
3.1	Mengmonster	2	Geen asbest

Beschrijving	Pleister plafond
Omgeving	Binnen
Primaire drager	Plafond
Bindmiddel van materiaal	Gips - kalk

Gebondenheid op basis van bindmiddel	Niet-hechtgebonden
Hoeveelheid (oppervlakte - dikte - aantal)	• 250,00 m ² - 1,00 cm - 1 stuk
Totaal volume	2,50 m ³
Identificatiemethode	Vaststelling met monstername
Destructieve handeling voor identificatie	Nee
Opmerking	Stalen: CV, gang, garage

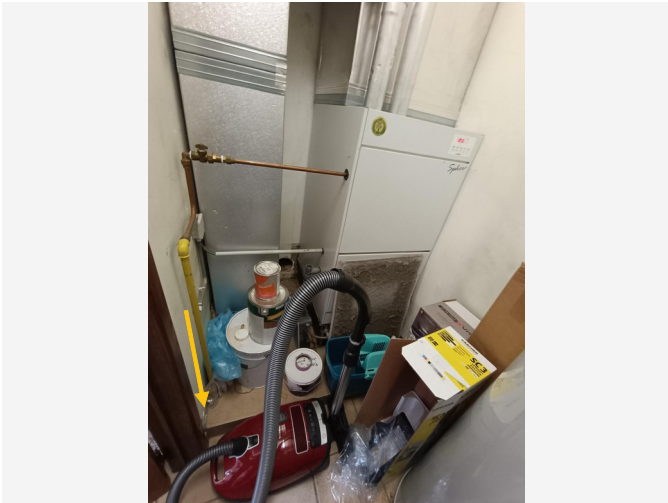
Fiche 4: Pleister muren

Geen asbest

#	Type	Referentie	Resultaat
4.1	Mengmonster	1	Geen asbest

Beschrijving	Pleister muren
Omgeving	Binnen
Primaire drager	Binnenwand
Bindmiddel van materiaal	Gips - kalk

Gebondenheid op basis van bindmiddel	Niet-hechtgebonden
Hoeveelheid (oppervlakte - dikte - aantal)	• 500,00 m ² - 1,00 cm - 1 stuk
Totaal volume	5,00 m ³
Identificatiemethode	Vaststelling met monsternamen
Destructieve handeling voor identificatie	Nee
Opmerking	Stalen: Wasplaats, CV, garage

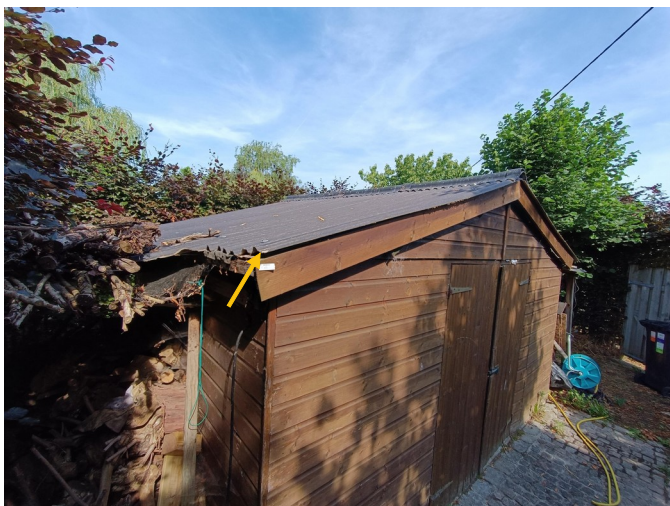
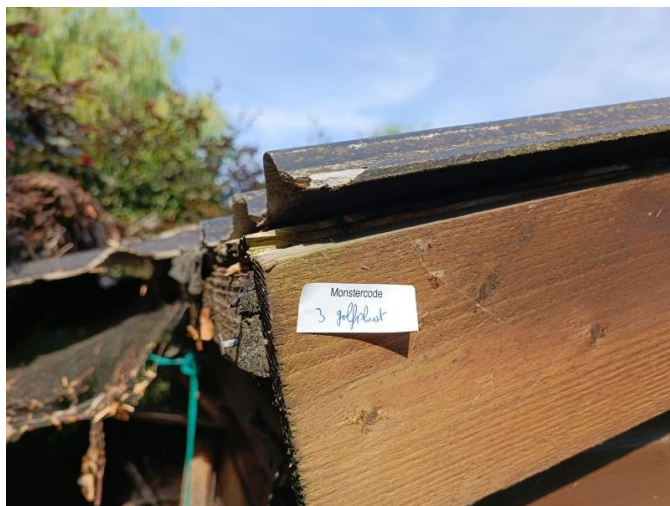
Fiche 5: Golfplaten tuinhuis

Geen asbest

#	Type	Referentie	Resultaat
5.1	Puntmonster	3	Geen asbest

Beschrijving	Golfplaten tuinhuis
Omgeving	Buiten
Primaire drager	Schuin dak
Bindmiddel van materiaal	Cement

Gebondenheid op basis van bindmiddel	Hecht
Hoeveelheid (oppervlakte - aantal)	• 16,00 m ² - 1 stuk
Totale oppervlakte	16,00 m ²
Identificatiemethode	Vaststelling met monstername
Destructieve handeling voor identificatie	Nee
