Asbestinventarisatetest

Kappellestraat 61, 8940 Wervik

Attestnummer : 20230902-000138.000

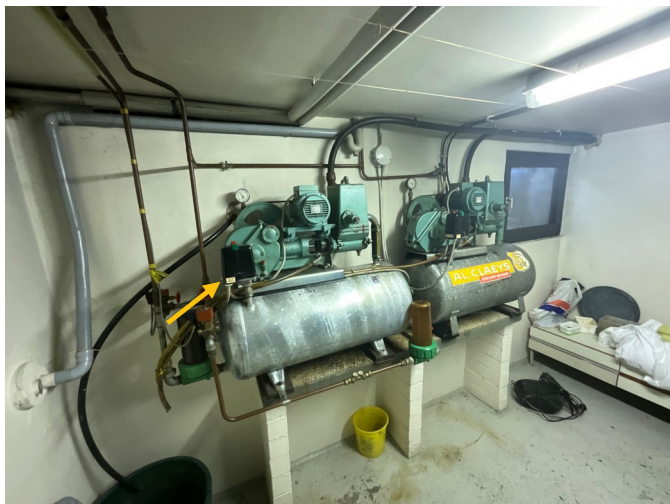
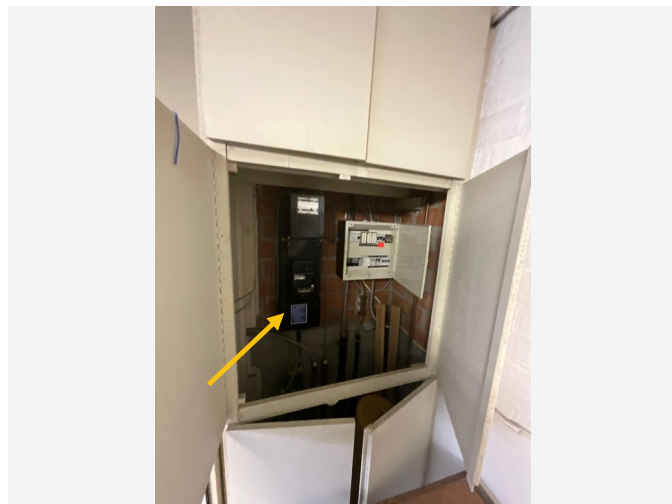
Het asbestmateriaal valt onder de mijlpaal van 2040.

Eindbeoordeling materiaalrisico	Laag materiaalrisico en/of verlaagde kans op vezelvrijgave
---------------------------------	--

Gebondenheid	Categorie 1: hechtgebonden in oorsprong
Asbestsoort (vezeltype)	Amfibool aanwezig, uitgezonderd crocidoliet
Asbestconcentratie	Laag (< 50%)
Afschermingsgraad van het gehele materiaal	Geheel of deels (ook) vrij aan de binnenlucht
Toestand van het materiaal	Onbeschadigd, niet verweerd

Beschrijving	Bakeliet toepassing
Omgeving	Binnen
Primaire drager	Binnenwand
Asbestmateriaal	Plaat, paneel, tablet - Type Bakeliet
Bindmiddel van asbestmateriaal	Kunststof of -hars
Gebondenheid op basis van bindmiddel	Hecht
Hoeveelheid (oppervlakte - dikte - aantal)	• 1,00 m ² - 0,99 cm - 1 stuk
Totaal volume	0,01 m ³
Eenvoudig bereikbaar	Ja
Bevestigingswijze	• Geschroefd
Identificatiemethode	Vaststelling zonder monsternamen

Destructieve handeling voor identificatie	Nee
Opmerking	De toepassing kan in volgnede ruimtes terug gevonden worden; -Kelder -Stooklokaal

- Verwijder dit asbestmateriaal zo snel mogelijk. Volg de toestand goed op.

- Eenvoudige handelingen: mag via doe-het-zelf of door werknemer(s) met opleidingsattest eenvoudige handelingen
De bakeliet kan met eenvoudige handelingen verwijderd worden, bij de verwijdering traag draaiend gereedschap gebruiken of manueel, FFP 3, overall, handschoenen of andere persoonlijke beschermingsmiddelen. eenmaal niet meer bevestigd kan dit luchtdicht verpakt en afgevoerd worden. Naar de geschikte afvalverwerker. Let op deze toepassing mag niet gebroken worden om zo min mogelijke vezelvrijgave te beperken.

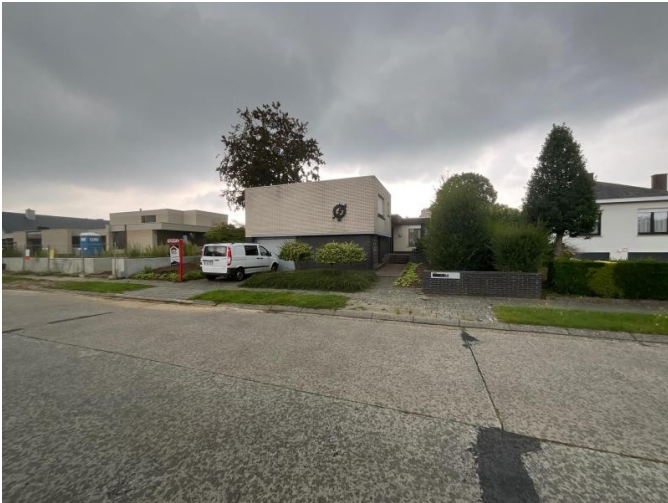
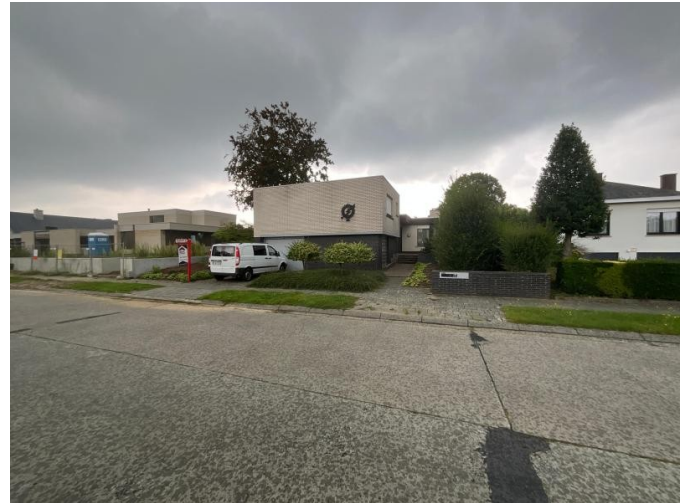
Fiche 2: Roofing

Geen asbest

#	Type	Referentie	Resultaat
2.1	Mengmonster	S3	Geen asbest

Beschrijving	Roofing
Omgeving	Buiten
Primaire drager	Plat dak
Bindmiddel van materiaal	Bitumen (roofing, teer, asfalt)

Gebondenheid op basis van bindmiddel	Hecht
Hoeveelheid (oppervlakte - aantal)	• 198,00 m ² - 1 stuk
Totale oppervlakte	198,00 m ²
Identificatiemethode	Vaststelling met monstername
Destructieve handeling voor identificatie	Nee
