Asbestinventarisatetest

Nieuwstraat 28/4, 9950 Lievegem

Attestnummer : 20230825-000241.000

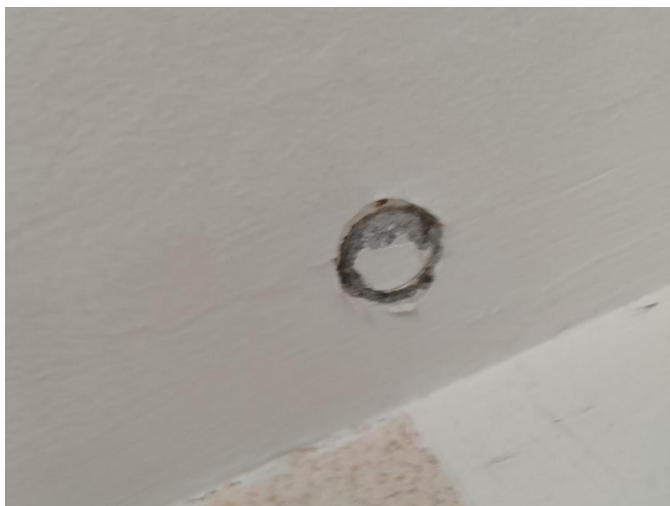
| Fiche 8: Predallen plafond..... | 20 |

Alle plafonds in het appartement werden opgetrokken in beton predallen afgewerkt met verflaag.

| Primaire drager | Plafond |

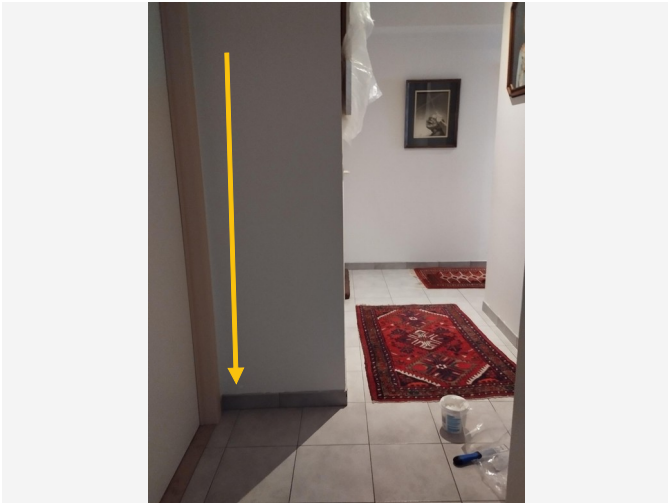
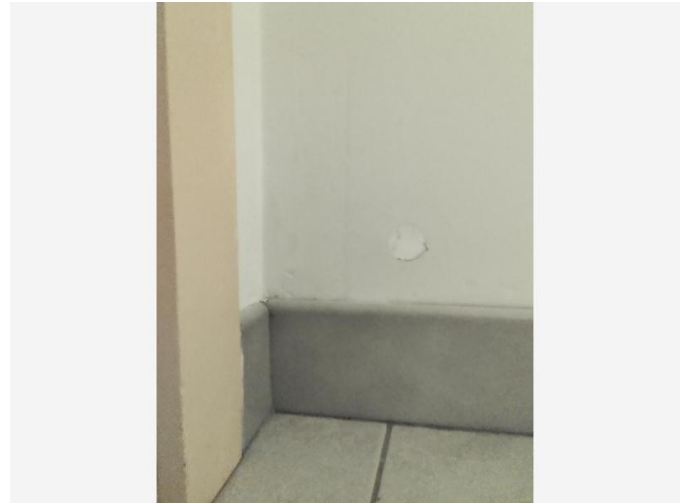
| Fiche 9: Muurpleister..... | 22 |

Geen asbest

| # | Type | Referentie | Resultaat |
|---|---|---|---|
| 9.1 | Mengmonster | 001 | Geen asbest |

| Beschrijving | Muurpleister |
| Bindmiddel van materiaal | Gips - kalk |

| Gebondenheid op basis van bindmiddel | Niet-hechtgebonden |
| Hoeveelheid (oppervlakte - dikte - aantal) | • 176,00 m ² - 1,00 cm - 1 stuk |
| Opmerking | Individuele ruimte: woonruimte/commerciële ruimte - Natte ruimte: toilet - stookplaats: NVT - traphal: inkomhall Pleisterwerk in alle wanden van het appartement. |
