Asbestinventarisatetest

Muizenstraat 173, 1981 Zemst

Attestnummer : 20230914-000060.000

Niet-asbestveilig

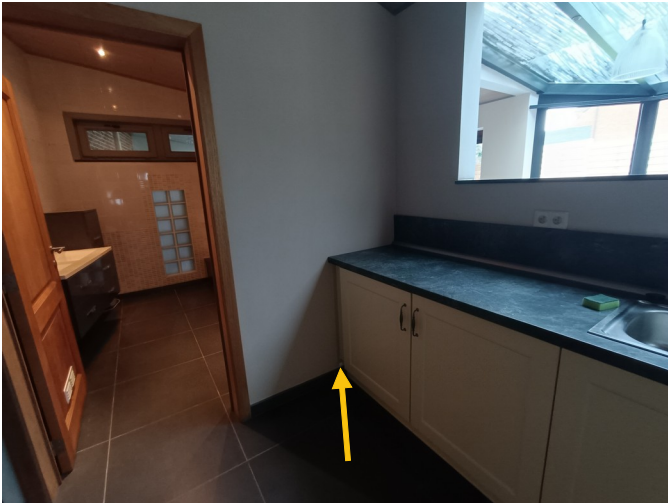
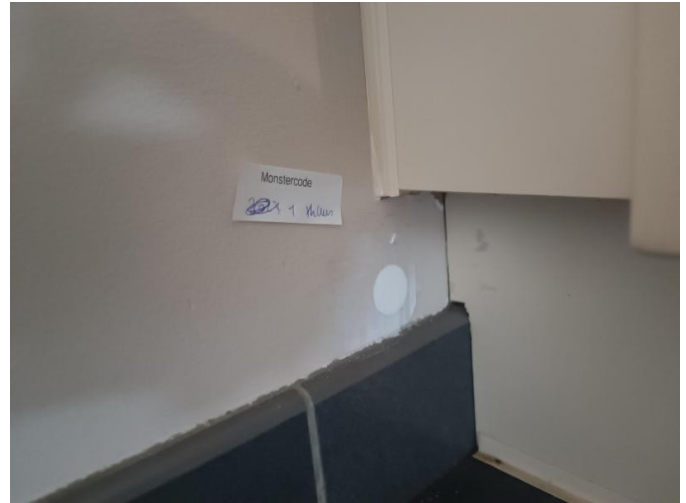
Fiche 4: Pleister muren

Overzichtsfoto

Detailfoto

Geen asbest

#	Type	Referentie	Resultaat
4.1	Mengmonster	1	Geen asbest

Beschrijving	Pleister muren
Omgeving	Binnen
Primaire drager	Binnenwand

Bindmiddel van materiaal	Gips - kalk
Gebondenheid op basis van bindmiddel	Niet-hechtgebonden
Hoeveelheid (oppervlakte - dikte - aantal)	• 100,00 m ² - 1,00 cm - 1 stuk
Totaal volume	1,00 m ³
Identificatiemethode	Vaststelling met monstername
Destructieve handeling voor identificatie	Nee
Opmerking	Staalname: traphal gelijkvloers, zolder Vochtige ruimte: keuken Stookplaats: huis is verwarmt met gaskachels.
