# Asbestinventarisatetest

Henri Verstappenplein 14/B, 3290 Diest

Attestnummer : 20230817-000276.000

Uitgegeven op : 17.08.2023

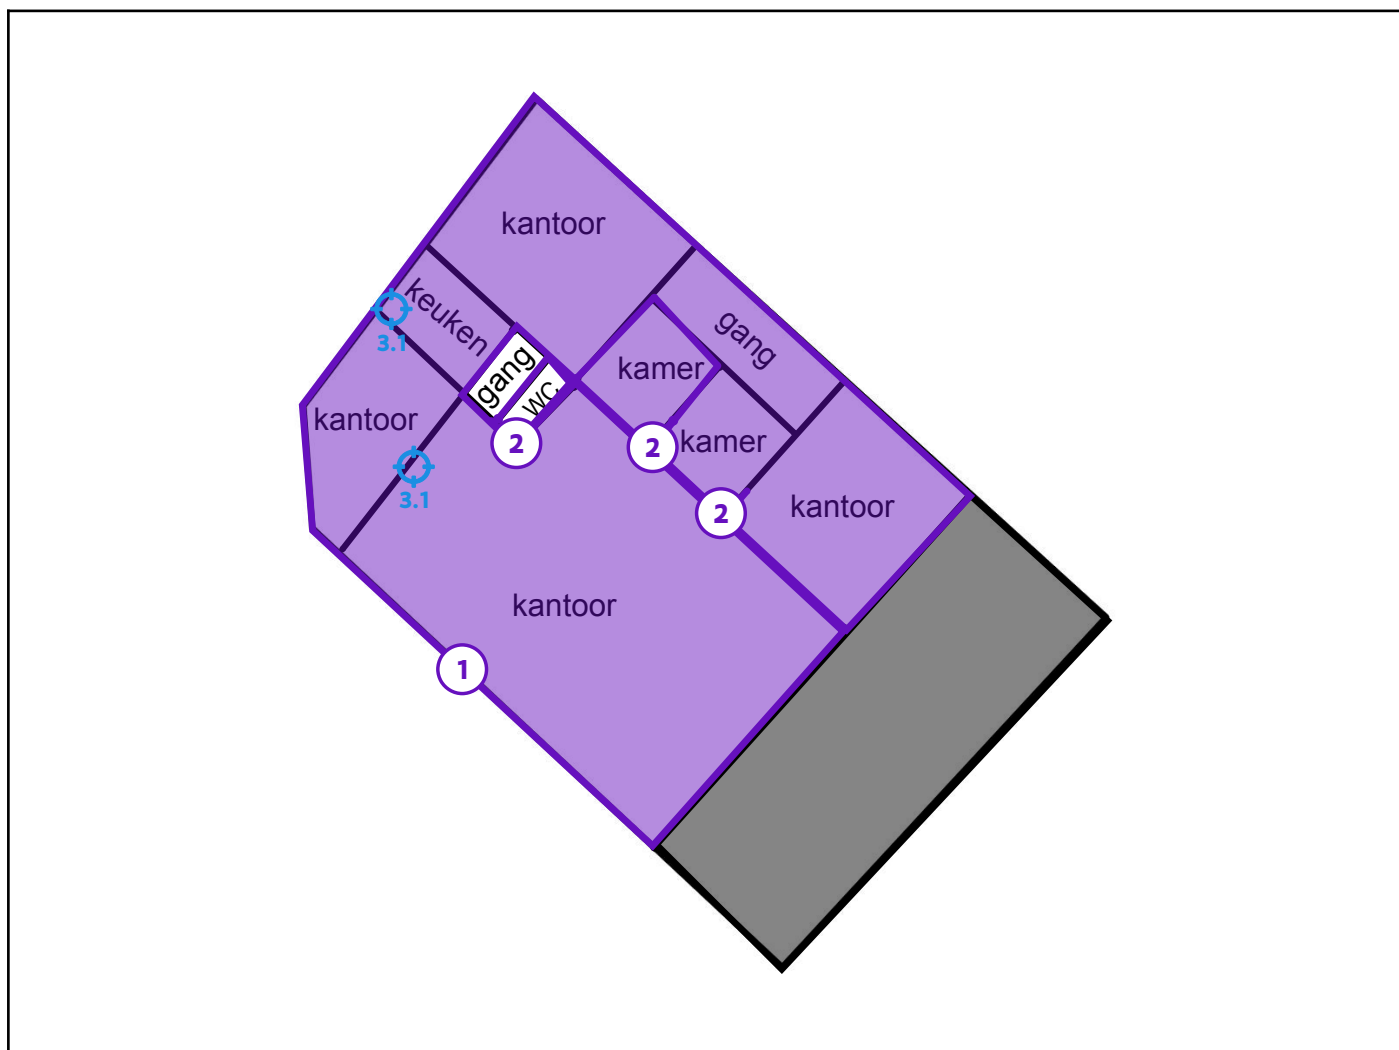
## Plan 1.1: Hoofdgebouw plan

Beschrijving	Type	Actie
1. plafond hoger dan 3,50m	Beperking	-
2. tegelijm achter faience tegels	Advies	-
3. M1 pleisterwerk muren	Geen asbest	-
3.1 Code: 4.01246	Mengmonster	-

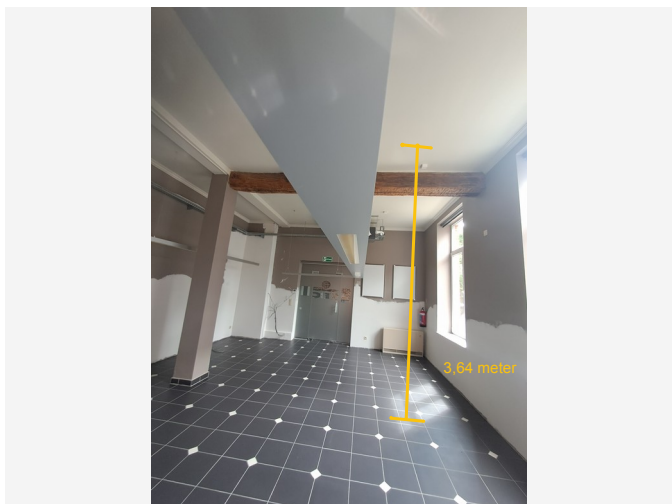
Situeringsfoto

**Reden:** Het te onderzoeken materiaal situeert zich hoger dan 3,50 m te rekenen vanaf een veilige ondergrond

**Uitleg van de asbestdeskundige:** De plafonds zijn hoger dan 3,50 meter. Waar het plafond lager is, zijn dit gipskartonplaten.

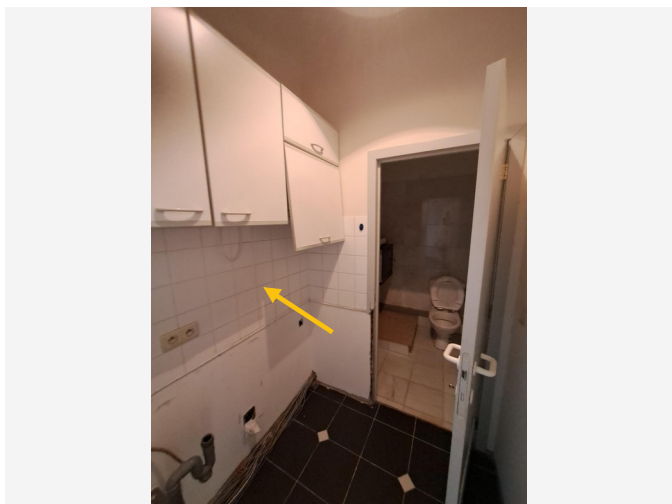
Vrije foto

Mogelijk bevindt er zich asbestverdachte tegellijm achter de wandtegels. Dit was niet waarneembaar, er waren geen bestaande beschadigingen of openingen in de wandtegels.

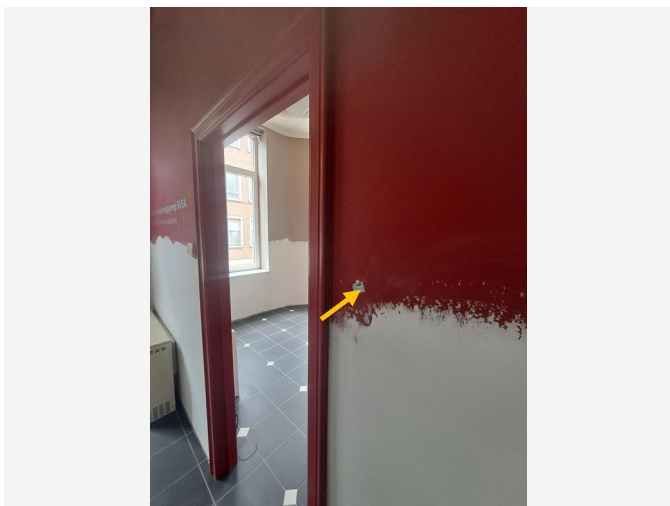
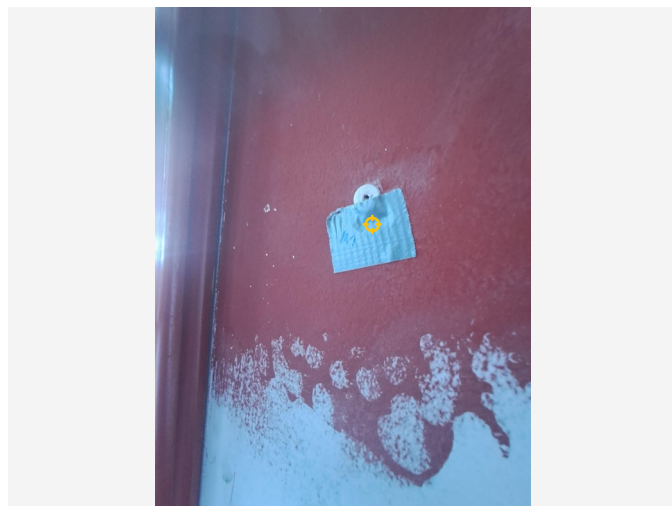
Overzichtsfoto

Geen asbest

#	Type	Referentie	Resultaat
3.1	Mengmonster	4.01246	Geen asbest

Beschrijving	M1 pleisterwerk muren
Omgeving	Binnen
Primaire drager	Binnenwand
Bindmiddel van materiaal	Gips - kalk

<b>Gebondenheid op basis van bindmiddel</b>	Niet-hechtgebonden
<b>Hoeveelheid (oppervlakte - dikte - aantal)</b>	• 684,00 m <sup>2</sup> - 1,00 cm - 1 stuk
<b>Totaal volume</b>	6,84 m <sup>3</sup>
<b>Identificatiemethode</b>	Vaststelling met monstername
<b>Destructieve handeling voor identificatie</b>	Nee
<b>Opmerking</b>	<p>Alle muren zijn beplesterd of deels beplesterd.</p> <p>Op de plaatsen waar er staalname is gebeurd, is er geen asbest gevonden. Dit sluit niet uit dat er op andere plaatsen wel asbest aanwezig kan zijn. De stalen zijn genomen op representatieve plaatsen beschreven in het inspectieprotocol van OVAM.</p>
