Asbestinventarisatetest

Joannes Roelantsstraat 30, 1830 Machelen

Attestnummer : 20230925-000493.000

Uitgegeven op : 25.09.2023

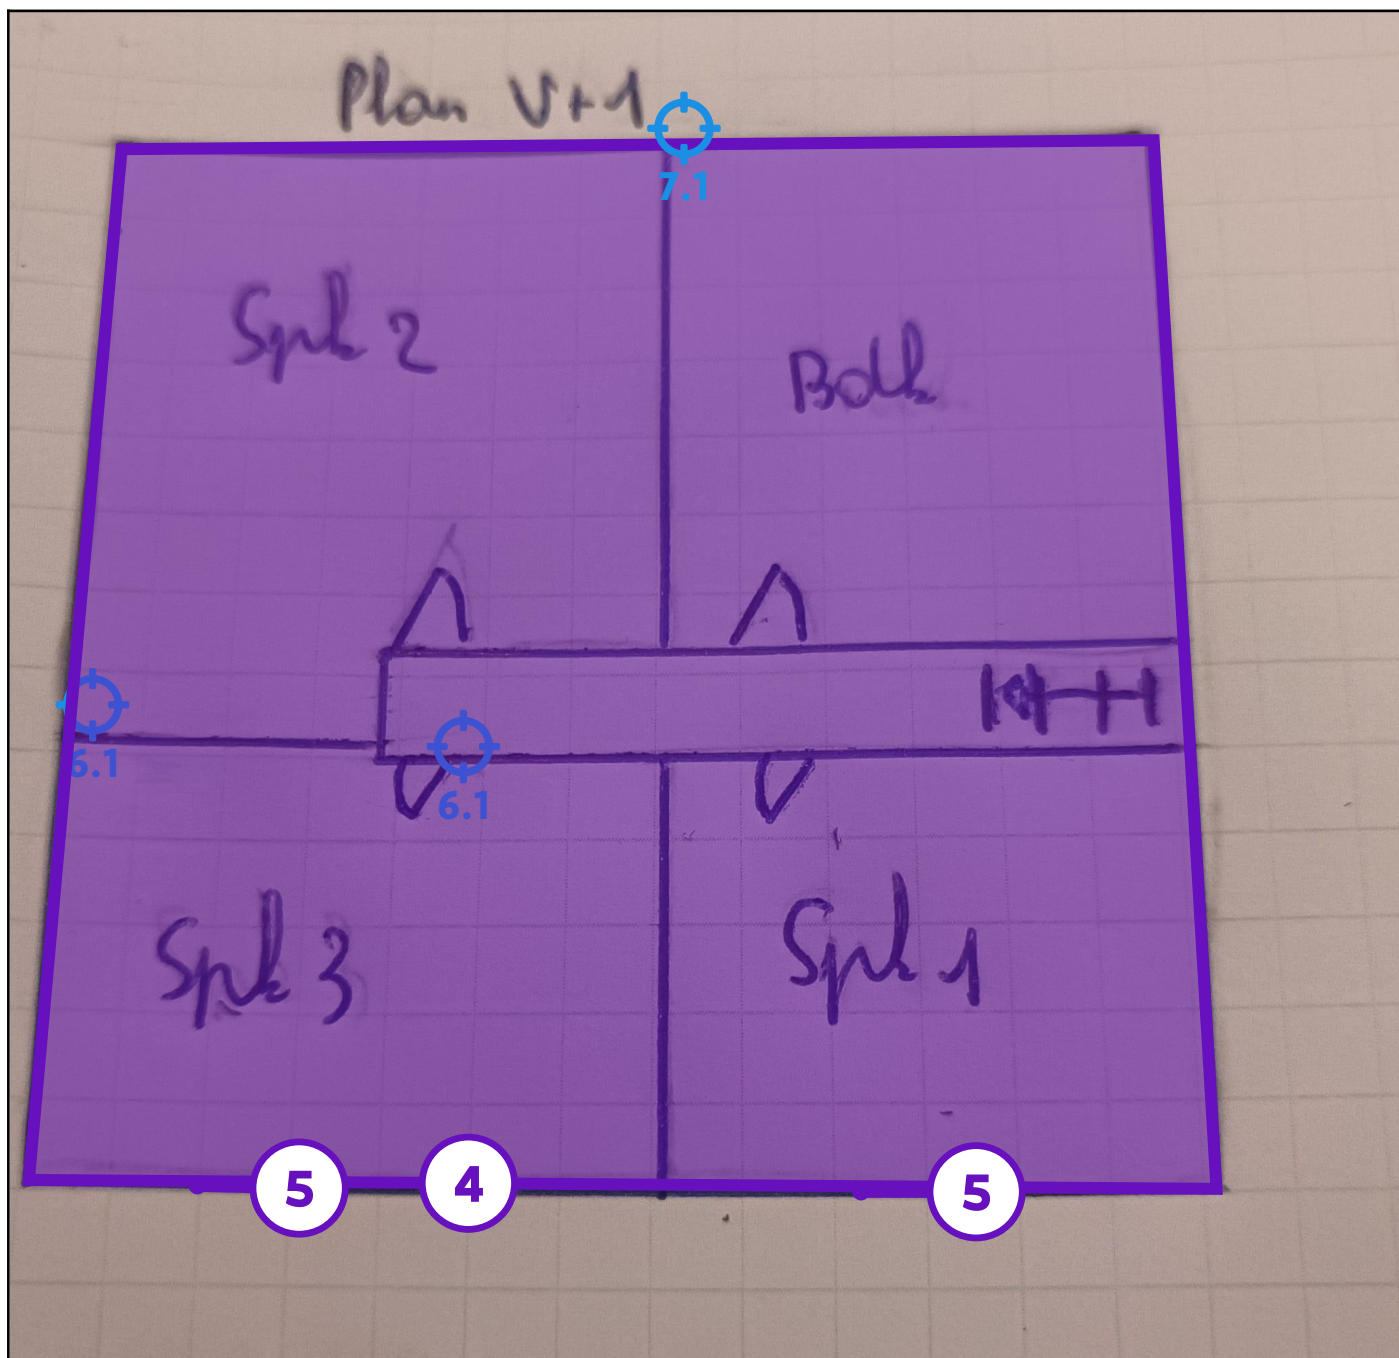
Plan 1.2: Plan V+1

Legende van plan 1.2: Plan V+1

Beschrijving	Type	Actie
4. Pleister plafond	Advies	-
5. Mastiek Ramen	Advies	-
6. Pleister muren	Geen asbest	-

6.1 Code: 1	Mengmonster	-
7. Crepi	Geen asbest	-
7.1 Code: 2	Puntmonster	-

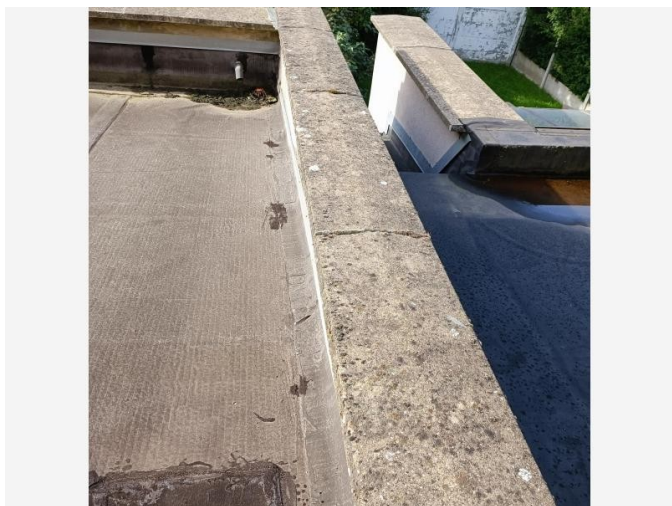
Vrije foto

De dekstenen op de rand van het plat dak werden gecontroleerd en werden bij grondig nazicht niet asbestverdacht bevonden aangezien deze uit beton bestaan.

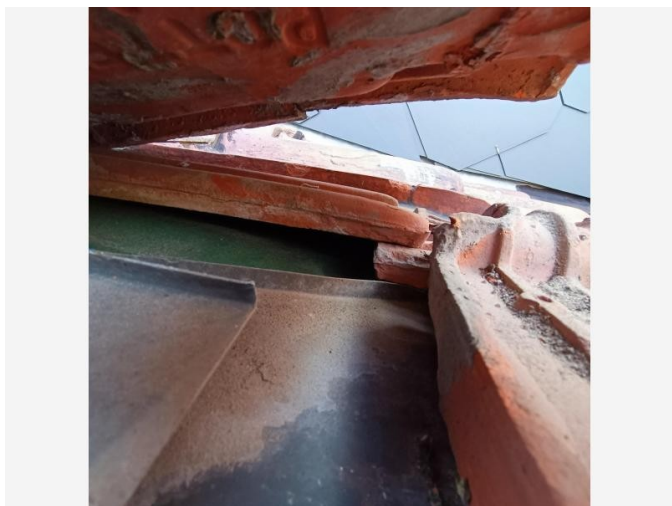
Vrije foto

Het onderdak werd gecontroleerd. Er zat isolatie onder de dakpannen maar er werden geen asbestverdachte materialen vastgesteld.

Identificatiemethode	Vaststelling & expertise (niet-asbestverdacht)
Primaire drager	Schuin dak

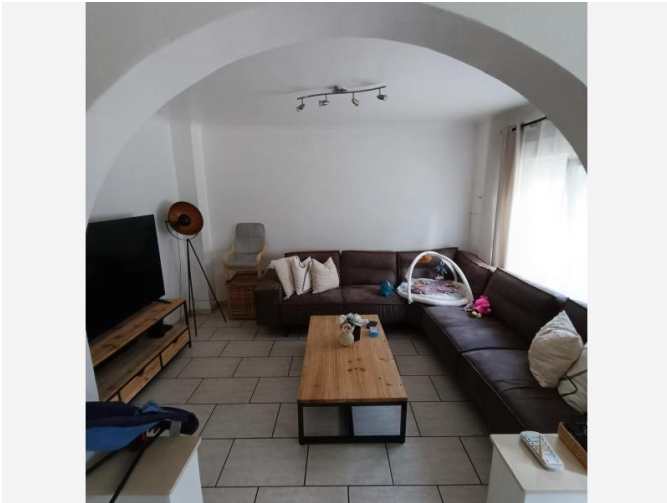
Vrije foto

Er werden geen stalen genomen van de plafonds aangezien deze allen uit gyprocplaten bestaan.

Identificatiemethode	Vaststelling & expertise (niet-asbestverdacht)
Primaire drager	Plafond
(Asbest)materiaal	In-situ afwerkingslagen - Pleisterwerk (wand, plafond, ...)
Bindmiddel	Gips - kalk
Gebondenheid bindmiddel	Niet-hechtgebonden

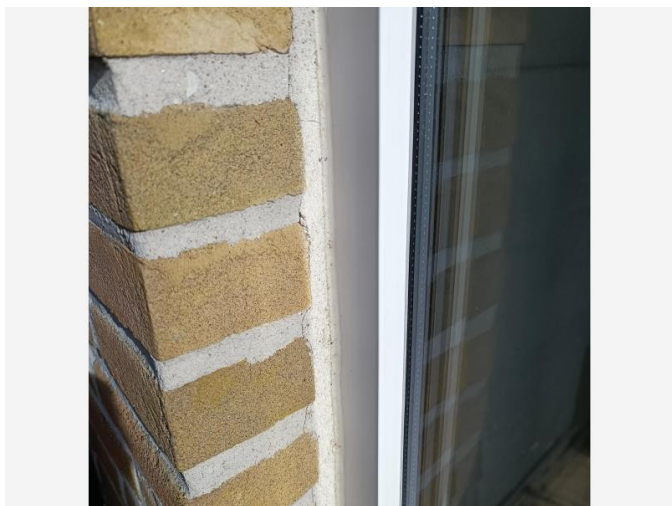
Vrije foto

De mastiek van de ramen werd gecontroleerd en niet asbest verdacht bevonden aangezien de kitting van de ramen mee is opgevuld met hetzelfde voegsel als de bakstenen.

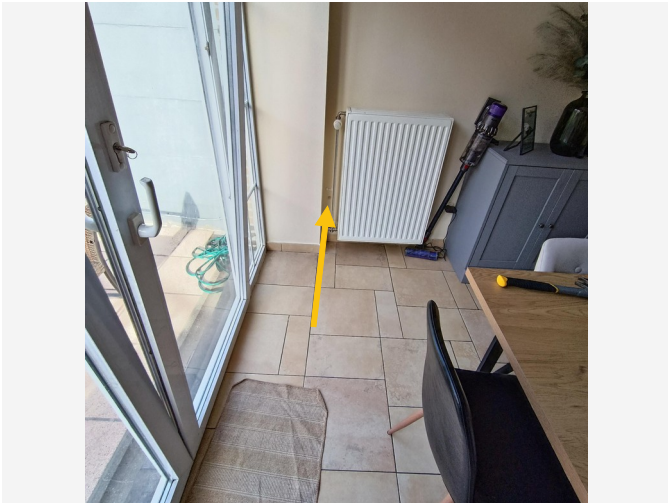
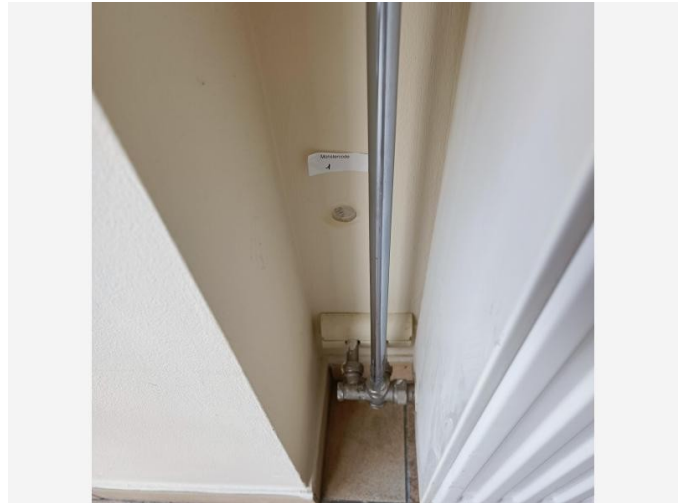
Overzichtsfoto

Geen asbest

#	Type	Referentie	Resultaat
6.1	Mengmonster	1	Geen asbest

Beschrijving	Pleister muren
Omgeving	Binnen
Primaire drager	Binnenwand

Bindmiddel van materiaal	Gips - kalk
Gebondenheid op basis van bindmiddel	Niet-hechtgebonden
Hoeveelheid (oppervlakte - dikte - aantal)	• 412,50 m ² - 3,00 cm - 1 stuk
Totaal volume	12,375 m ³
Identificatiemethode	Vaststelling met monstername
Destructieve handeling voor identificatie	Nee

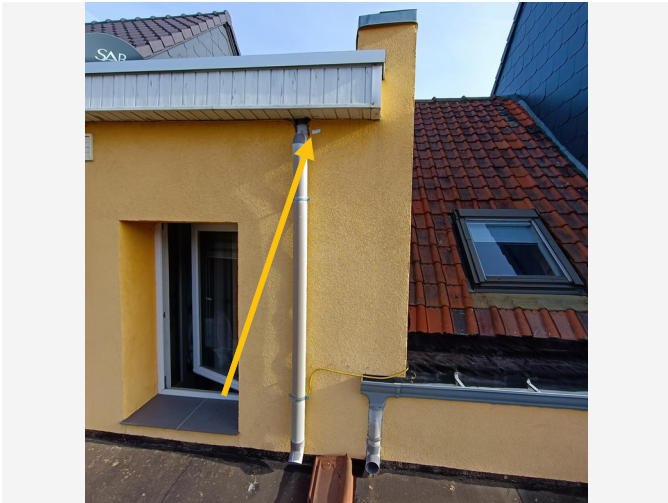
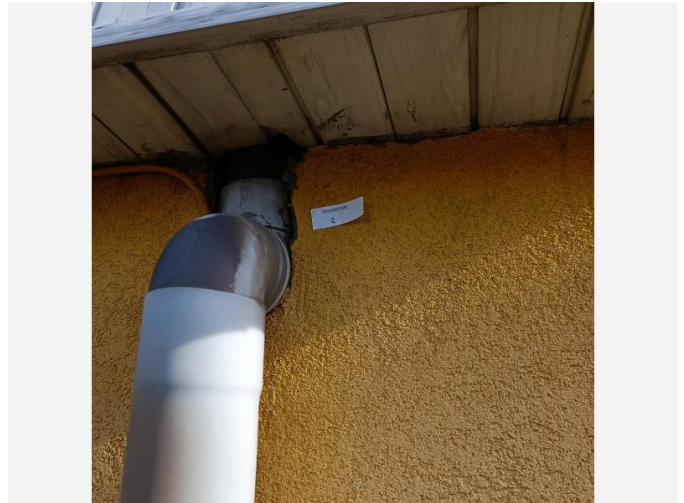
Overzichtsfoto

Geen asbest

#	Type	Referentie	Resultaat
7.1	Puntmonster	2	Geen asbest

Beschrijving	Crepi
Omgeving	Buiten
Primaire drager	Wand buitenschil
Bindmiddel van materiaal	Gips - kalk

Gebondenheid op basis van bindmiddel	Niet-hechtgebonden
Hoeveelheid (oppervlakte - dikte - aantal)	• 7,00 m ² - 4,00 cm - 1 stuk
Totaal volume	0,28 m ³
Identificatiemethode	Vaststelling met monstername
Destructieve handeling voor identificatie	Nee
