# Asbestinventarisatetest

Voorstraat 65/2, 9970 Kaprijke

Attestnummer : 20231003-000102.000

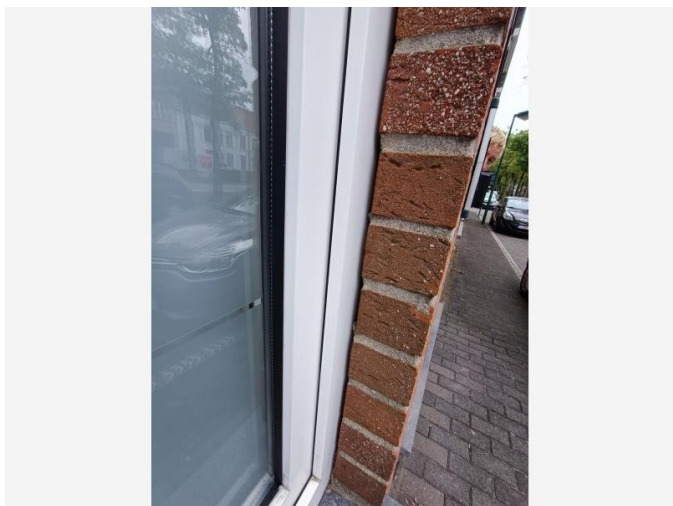
Vrije foto

raamkit is niet asbest verdacht.

Identificatiemethode	Vaststelling & expertise (niet-asbestverdacht)
----------------------	--
