Asbestinventarisatetest

Leeuwerikenlaan 2, 1780 Wemmel

Attestnummer : 20231011-000309.000

Uitgegeven op : 11.10.2023

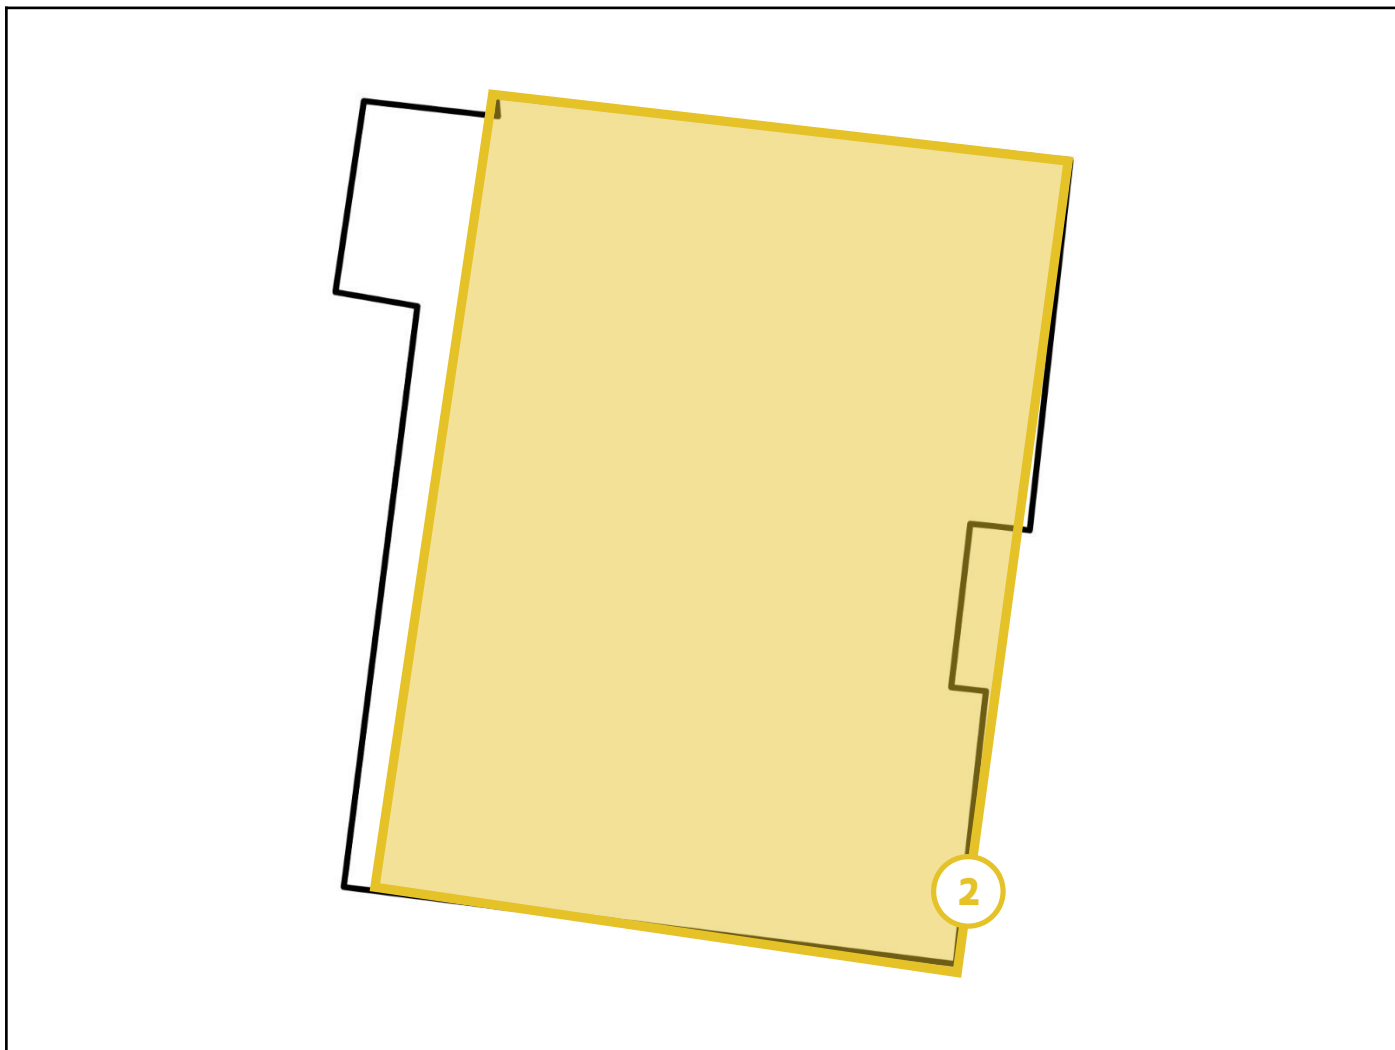
Plan 1.1: Hoofdgebouw - Woning plan

Beschrijving	Type	Actie
2. Onderdakplaten - type Menuiserite	Asbestmateriaal	Zorgvuldig beheren

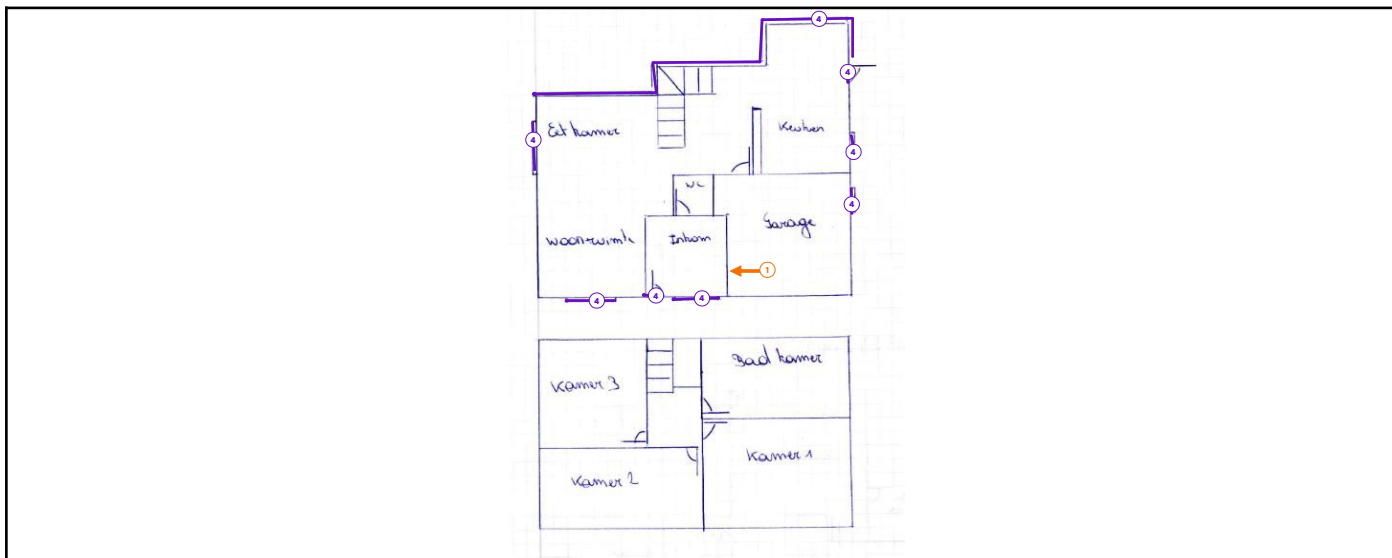
Plan 1.2: Plan Woning (verdieping +0 & +1)

Beschrijving	Type	Actie
1. Hoofd zekeringskast - type Bakeliet	Asbestmateriaal	Verwijderen
4. Mastiek - Ramen & Deur	Advies	-

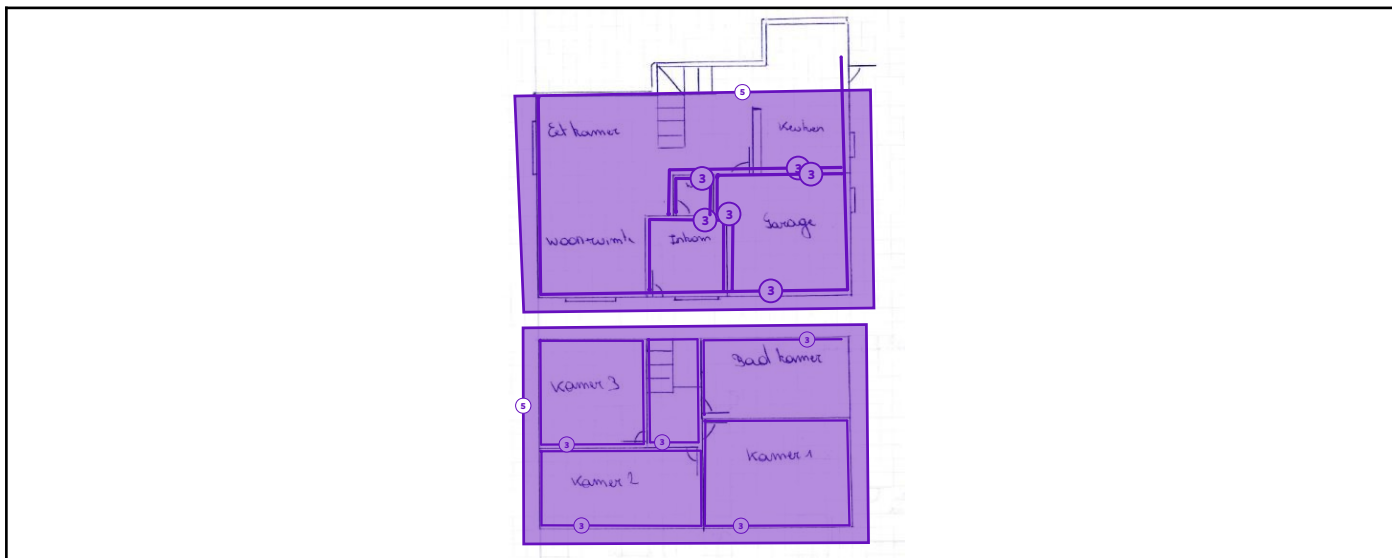
Plan 1.3: Plan Woning (verdieping +0 & +1) - Pleisterwerk

Beschrijving	Type	Actie
3. Pleisterwerk wooneenheid - Muren	Advies	-
5. Pleisterwerk wooneenheid - Plafond	Advies	-

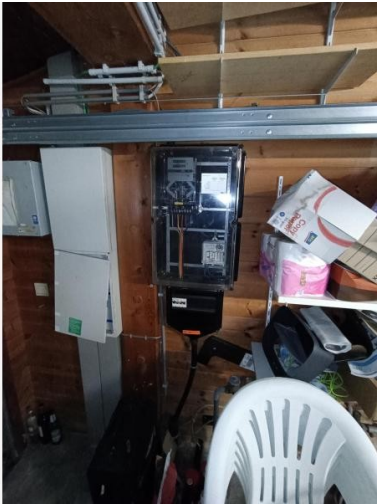
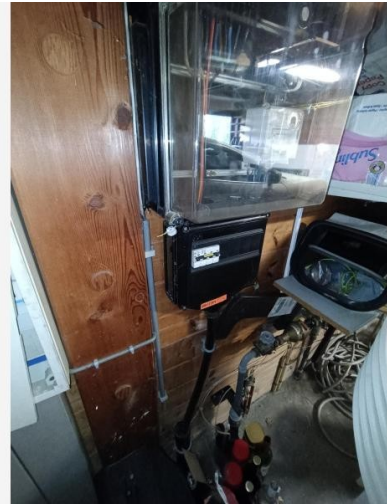
Eindbeoordeling materiaalrisico	Verhoogd materiaalrisico en/of verhoogde kans op vezelvrijgave
---------------------------------	--

Gebondenheid	Categorie 1: hechtgebonden in oorsprong
Asbestsoort (vezeltype)	Crocidoliet aanwezig
Asbestconcentratie	Laag (< 50%)
Afschermingsgraad van het gehele materiaal	Geheel of deels (ook) vrij aan de binnenlucht
Toestand van het materiaal	Licht beschadigd, licht verweerd. Intact materiaal type Pical – asbestboard of categorie III 'gebondenheid'

Beschrijving	Hoofd zekeringskast - type Bakeliet
Omgeving	Binnen
Primaire drager	Communicatie en elektrische infrastructuur en uitrusting
Asbestmateriaal	Plaat, paneel, tablet - Type Bakeliet
Bindmiddel van asbestmateriaal	Kunststof of -hars
Gebondenheid op basis van bindmiddel	Hecht
Hoeveelheid (oppervlakte - dikte - aantal)	• 0,30 m ² - 0,50 cm - 1 stuk
Totaal volume	0,002 m ³
Eenvoudig bereikbaar	Ja

Bevestigingswijze	<ul style="list-style-type: none">• Verlijmd, ingegoten, versmeerd• Geschroefd
Identificatiemethode	Vaststelling zonder monstername
Destructieve handeling voor identificatie	Nee
Opmerking	Vermoedelijk zal deze toepassing verwijderd worden bij aanpassingen die ze gaan uitvoeren aan het elektriciteitsnetwerk.

Verwijderen

- Verwijder dit asbestmateriaal zo snel mogelijk. Volg de toestand goed op.
- Voer bijkomende staalname(s) uit.

- Eenvoudige handelingen: mag via doe-het-zelf of door werknemer(s) met opleidingsattest eenvoudige handelingen
Het verwijderen van deze zekeringskast en tellerstand is een eenvoudige handeling en mag uitgevoerd worden door een erkend technicus, op voorwaarde dat hij de basisopleiding, Asbestverwijderen; eenvoudige handelingen, met succes afgerond heeft.

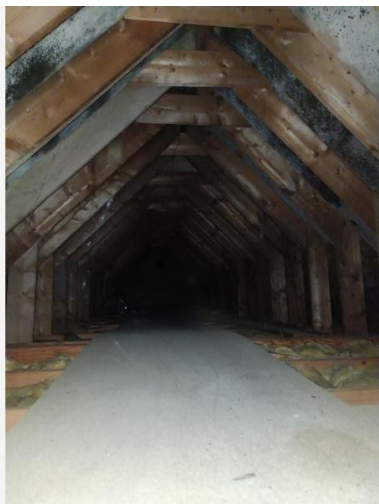
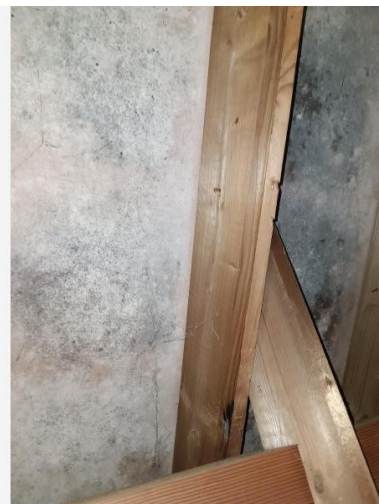
Eindbeoordeling materiaalisico	Laag materiaalisico en/of verlaagde kans op vezelvrijgave
--------------------------------	---

Gebondenheid	Categorie 1: hechtgebonden in oorsprong
Asbestsoort (vezeltype)	Crocidoliet aanwezig
Asbestconcentratie	Laag (< 50%)
Afschermingsgraad van het gehele materiaal	Enkel randen niet afgeschermd maar geen contact met binnenluchtstromen
Toestand van het materiaal	Licht beschadigd, licht verweerd. Intact materiaal type Pical – asbestboard of categorie III 'gebondenheid'

Beschrijving	Onderdakplaten - type Menuiserite
Omgeving	Binnen
Primaire drager	Schuin dak
Asbestmateriaal	Plaat, paneel, tablet - Type Menuiserite
Bindmiddel van asbestmateriaal	Cement
Gebondenheid op basis van bindmiddel	Hecht

Hoeveelheid (oppervlakte - dikte - aantal)	• 258,75 m ² - 0,50 cm - 1 stuk
Totaal volume	1,294 m ³
Eenvoudig bereikbaar	Ja
Bevestigingswijze	• Geklemd
Identificatiemethode	Vaststelling zonder monstername
Destructieve handeling voor identificatie	Nee

Zorgvuldig beheren

- Zorg voor een veilig beheer en verwijder dit asbestmateriaal wanneer het bij werken eenvoudig bereikbaar wordt. Controleer de toestand jaarlijks op wijzigingen.
- Voer bijkomende staalname(s) uit.

- Eenvoudige handelingen: mag via doe-het-zelf of door werknemer(s) met opleidingsattest eenvoudige handelingen
Draag bij het verwijderen van deze platen de nodige beschermingsmiddelen (mondmasker FFP3, tyvec, handschoenen, etc.). Indien mogelijk, voorzie je best een plastic folie om de ondervloer af te dekken.
Verwijder deze onderdakplaten voorzichtig en in zijn geheel (d.w.z. niet breken of ermee gooien) en probeer deze onmiddellijk te verpakken en voorzichtig in de container of asbestbag te plaatsen.
Laat je deze verwijderen door een erkende dakwerker, dan moet deze de basisopleiding Asbestverwijderen;

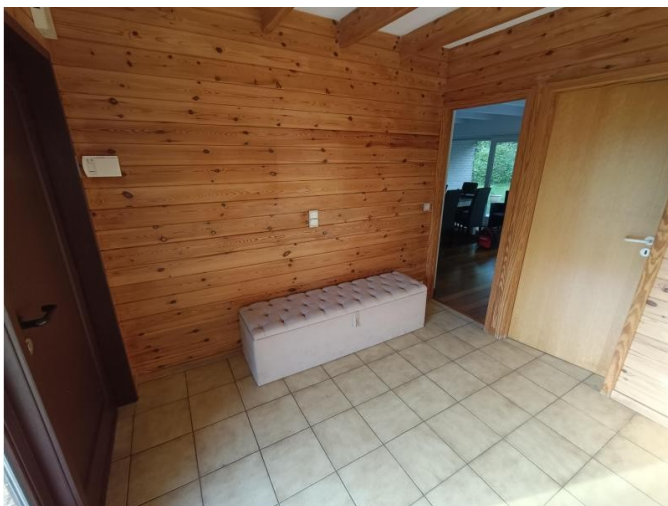
Monstername van het pleistewerk (muur) is niet mogelijk. Dit omdat elke muur in de woning afgewerkt is met gyproc platen en vermits men een niet-destructief onderzoek heeft aangevraagd valt alles achter deze platen buiten ons inspectiegebied.

Identificatiemethode	Vaststelling & expertise (niet-asbestverdacht)
Primaire drager	Binnenwand
(Asbest)materiaal	In-situ afwerkingslagen - Pleisterwerk (wand, plafond, ...)
Bindmiddel	Gips - kalk
Gebondenheid bindmiddel	Niet-hechtgebonden

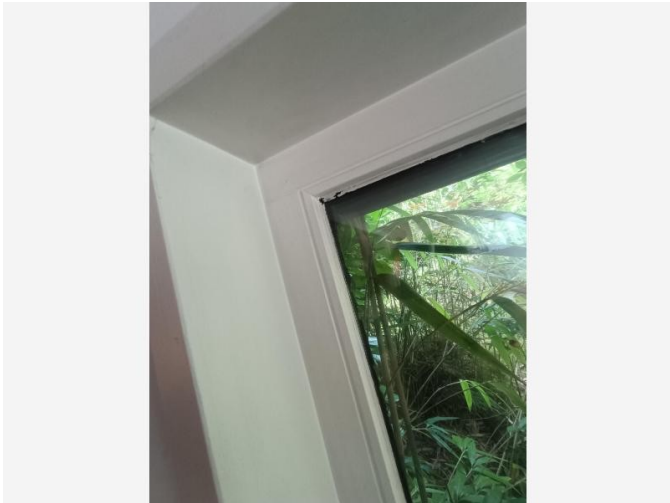
Zowel de mastiek tussen glas en het raamwerk, alsook het raamwerk en de gevel werden gecontroleerd en als niet-asbesthoudend beschouwd (zacht en elastisch).

Identificatiemethode	Vaststelling & expertise (niet-asbestverdacht)
Primaire drager	Wandopening verticaal (raam, deur, ...)
(Asbest)materiaal	In-situ afwerkingslagen - Pasta, stopverf, voegsel, stopsel, vulsel, mastiek, katten, ...
Bindmiddel	Kunststof of -hars
Gebondenheid bindmiddel	Hecht

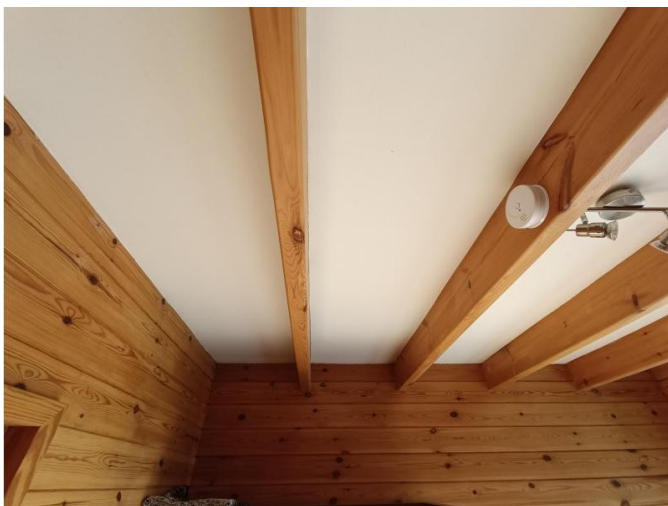
Monstername van het pleistewerk (plafond) is niet mogelijk. Dit omdat elke plafond in de woning afgewerkt is met gyproc platen of andere materialen en vermits men een niet-destructief onderzoek heeft aangevraagd valt alles achter deze platen buiten ons inspectiegebied.

Identificatiemethode	Vaststelling & expertise (niet-asbestverdacht)
Primaire drager	Plafond
(Asbest)materiaal	In-situ afwerkingslagen - Pleisterwerk (wand, plafond, ...)
Bindmiddel	Gips - kalk
Gebondenheid bindmiddel	Niet-hechtgebonden
