# Asbestinventarisatetest

Meiskensbeekstraat 32, 1851 Grimbergen

Attestnummer : 20230227-000187.000

Uitgegeven op : 27.02.2023

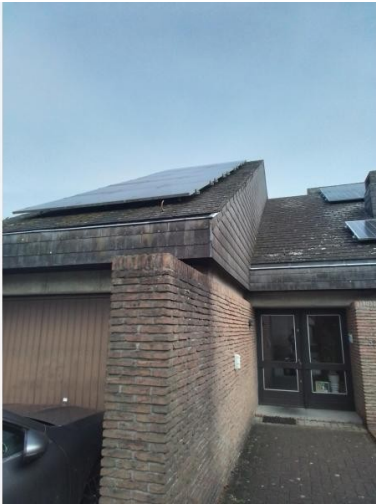
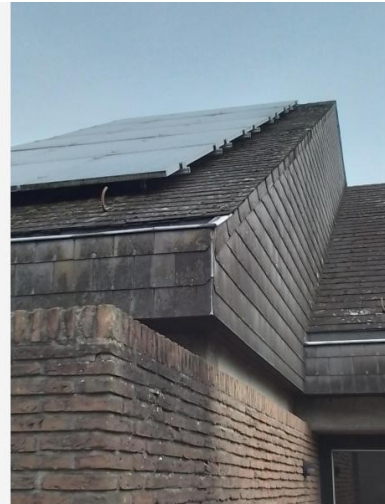
- Plan 1.4: Zolder

Gebondenheid	Categorie 1: hechtgebonden in oorsprong
Asbestsoort (vezeltype)	Alleen chrysotiel
Asbestconcentratie	Laag (< 50%)
Afschermingsgraad van het gehele materiaal	Geheel of deels (ook) vrij aan de binnenlucht
Toestand van het materiaal	Licht beschadigd, licht verweerd. Intact materiaal type Pical – asbestboard of categorie III 'gebondenheid'

#	Type	Referentie	Resultaat
1.1	Puntmonster	M04	Chrysotiel

Beschrijving	Dak
Omgeving	Grenst aan binnen- en buitenlucht
Primaire drager	Schuin dak
Asbestmateriaal	Dak- en gevelbekleding - Lei, shingle
Bindmiddel van asbestmateriaal	Cement
Gebondenheid op basis van bindmiddel	Hecht
Hoeveelheid (oppervlakte - aantal)	• 100,00 m <sup>2</sup> - 1 stuk

<b>Totale oppervlakte</b>	100,00 m <sup>2</sup>
<b>Eenvoudig bereikbaar</b>	Ja
<b>Bevestigingswijze</b>	<ul style="list-style-type: none"><li>• Genageld, geniet</li></ul>
<b>Identificatiemethode</b>	Vaststelling met monstername
<b>Destructieve handeling voor identificatie</b>	Nee

Verwijderen

- Verwijder dit asbestmateriaal zo snel mogelijk. Volg de toestand goed op.

- Eenvoudige handelingen: mag via doe-het-zelf of door werknemer(s) met opleidingsattest eenvoudige handelingen  
Mag via doe het zelf met bijkomende veiligheidsmaatregelen

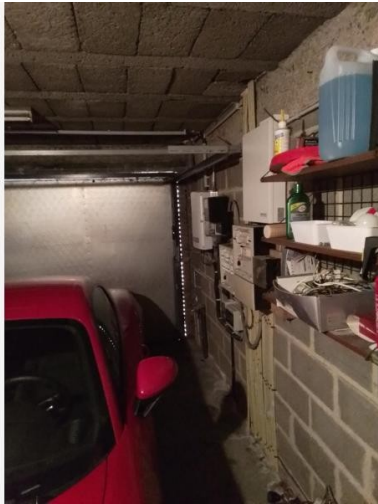
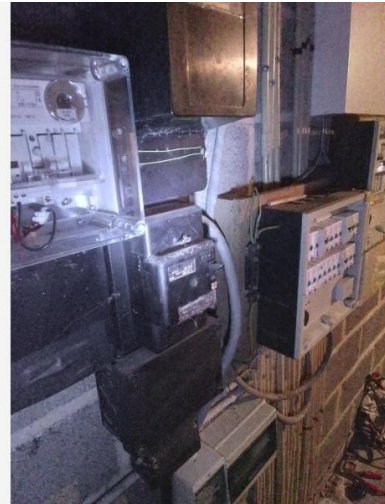
- Plan 1.2: Verdiep 0

Gebondenheid	Categorie 1: hechtgebonden in oorsprong
Asbestsoort (vezeltype)	Crocidoliet aanwezig
Asbestconcentratie	Laag (< 50%)
Afschermingsgraad van het gehele materiaal	Geheel of deels (ook) vrij aan de binnenlucht
Toestand van het materiaal	Onbeschadigd, niet verweerd

Beschrijving	Bakeliet
Omgeving	Binnen
Primaire drager	Binnenwand
Asbestmateriaal	Plaat, paneel, tablet - Type Bakeliet
Bindmiddel van asbestmateriaal	Kunststof of -hars
Gebondenheid op basis van bindmiddel	Hecht
Hoeveelheid (oppervlakte - dikte - aantal)	• 0,30 m <sup>2</sup> - 20,00 cm - 1 stuk
Totaal volume	0,06 m <sup>3</sup>
Eenvoudig bereikbaar	Ja
Bevestigingswijze	• Geschroefd
Identificatiemethode	Vaststelling zonder monsternamen

Zorgvuldig beheren

- Zorg voor een veilig beheer. Vermijd het beschadigen van het asbestmateriaal. Controleer de toestand jaarlijks op wijzigingen.

- Eenvoudige handelingen: mag via doe-het-zelf of door werknemer(s) met opleidingsattest eenvoudige handelingen  
Mag via doe het zelf

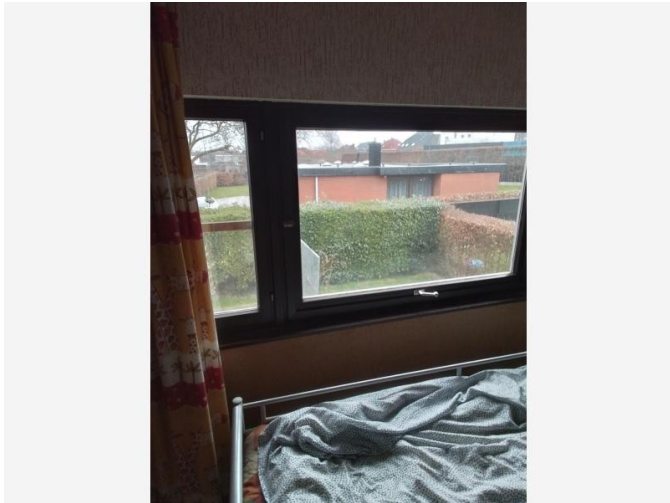
## Fiche 4: Raam afdichting

Geen asbest

#	Type	Referentie	Resultaat
4.1	Puntmonster	M02	Geen asbest

Beschrijving	Raam afdichting
Omgeving	Grenst aan binnen- en buitenlucht
Primaire drager	Wandopening verticaal (raam, deur, ...)

<b>Bindmiddel van materiaal</b>	Kitten, mastiek, pasta
<b>Gebondenheid op basis van bindmiddel</b>	Hecht
<b>Hoeveelheid (gewicht - aantal)</b>	• 0,99 kg - 1 stuk
<b>Totaal gewicht</b>	0,99 kg
<b>Identificatiemethode</b>	Vaststelling met monstername
<b>Destructieve handeling voor identificatie</b>	Nee

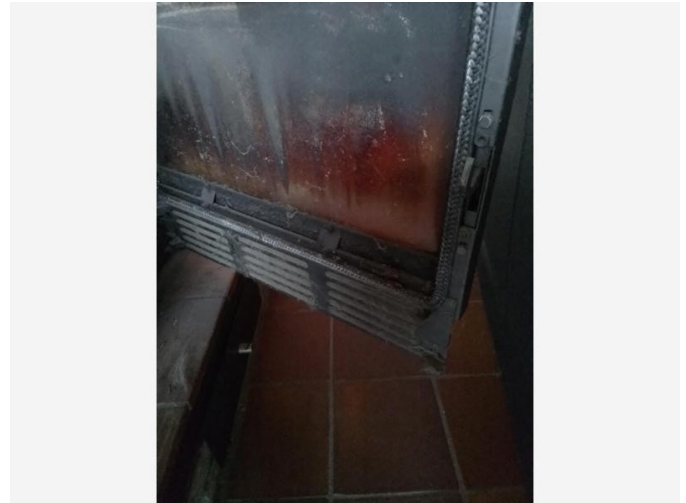
## Fiche 5: Koord kachel

Geen asbest

#	Type	Referentie	Resultaat
5.1	Puntmonster	M03	Geen asbest

Beschrijving	Koord kachel
Omgeving	Binnen
Primaire drager	Kachel
Bindmiddel van materiaal	Weinig of geen bindmiddel (textiel, bevolking, ...)

<b>Gebondenheid op basis van bindmiddel</b>	Niet-hechtgebonden
<b>Hoeveelheid (lengte - omtrek - aantal)</b>	• 1,00 m - 2,00 cm - 1 stuk
<b>Totale oppervlakte</b>	0,02 m <sup>2</sup>
<b>Identificatiemethode</b>	Vaststelling met monstername
<b>Destructieve handeling voor identificatie</b>	Nee
