Asbestinventarisatetest

De Saedeleerstraat (Valerius) 23, 1800 Vilvoorde

Attestnummer : 20231017-000483.000

Uitgegeven op : 17.10.2023

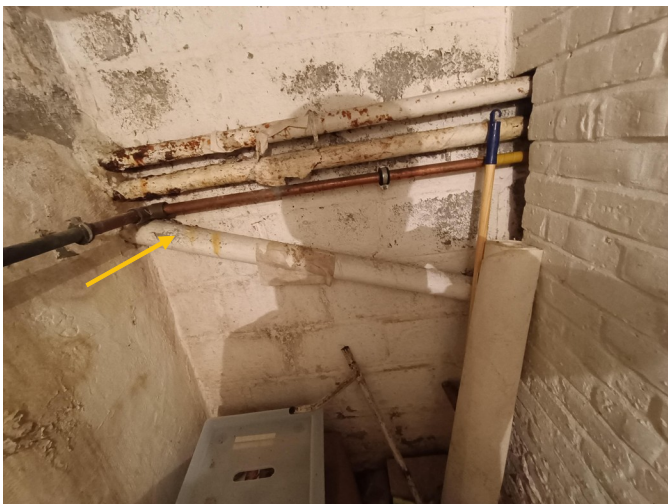
Het asbestmateriaal valt onder de mijlpaal van 2040.

Eindbeoordeling materiaalrisico	Laag materiaalrisico en/of verlaagde kans op vezelvrijgave
---------------------------------	--

Gebondenheid	Categorie 1: hechtgebonden in oorsprong
Asbestsoort (vezeltype)	Crocidoliet aanwezig
Asbestconcentratie	Laag (< 50%)
Afschermingsgraad van het gehele materiaal	Geheel of deels (ook) vrij aan de binnenlucht
Toestand van het materiaal	Onbeschadigd, niet verweerd

Beschrijving	Buis in de kelder
Omgeving	Binnen
Primaire drager	Binnenwand
Asbestmateriaal	Buis, koker, leiding, pijp, doorvoer
Bindmiddel van asbestmateriaal	Cement
Gebondenheid op basis van bindmiddel	Hecht
Hoeveelheid (lengte - omtrek - dikte - aantal)	<ul style="list-style-type: none">• 1,00 m - 40,00 cm - 1,00 cm - 1 stuk
Totaal volume	0,004 m ³
Eenvoudig bereikbaar	Ja
Bevestigingswijze	<ul style="list-style-type: none">• Geklemd• Verlijmd, ingegoten, versmeerd

- Zorg voor een veilig beheer. Vermijd het beschadigen van het asbestmateriaal. Controleer de toestand jaarlijks op wijzigingen.

- Eenvoudige handelingen: mag via doe-het-zelf of door werknemer(s) met opleidingsattest eenvoudige handelingen
De buis kan voorzichtig losgebeiteld worden, extra bevochtigen om stof te voorkomen + dragen van de nodige beschermingsmiddelen (mondmasker ffp3, handschoenen, tyvec) verpakken in plastic folie en afvoeren naar het containerpark als hechtgebonden asbestafval.

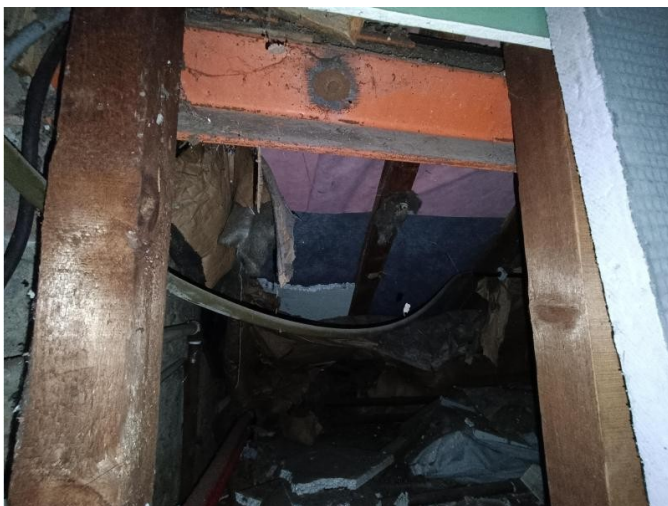
Vrije foto

Geen verdacht onderdak vastgesteld

Identificatiemethode	Vaststelling & expertise (niet-asbestverdacht)
Primaire drager	Schuin dak

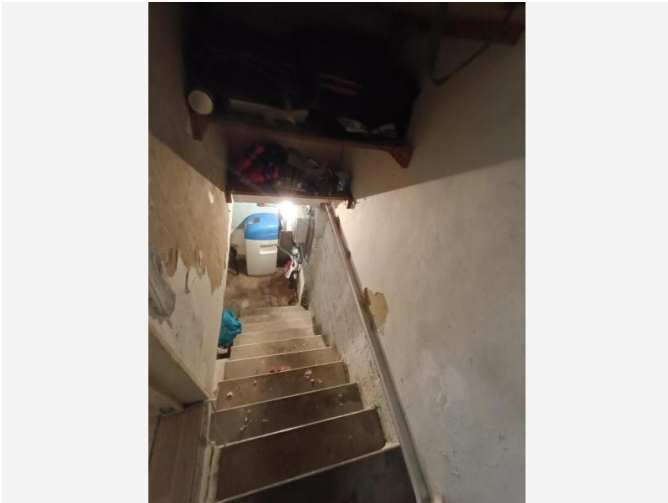
Fiche 5: Pleister muren

Geen asbest

#	Type	Referentie	Resultaat
5.1	Mengmonster	1	Geen asbest

Beschrijving	Pleister muren
Omgeving	Binnen
Primaire drager	Binnenwand

Bindmiddel van materiaal	Gips - kalk
Gebondenheid op basis van bindmiddel	Niet-hechtgebonden
Hoeveelheid (oppervlakte - dikte - aantal)	• 350,00 m ² - 1,00 cm - 1 stuk
Totaal volume	3,50 m ³
Identificatiemethode	Vaststelling met monstername
Destructieve handeling voor identificatie	Nee
Opmerking	<p>Staalname: traphal naar kelder, slaapkamer</p> <p>Vochtige ruimte: keuken</p> <p>Stookplaats: geen pleister</p>

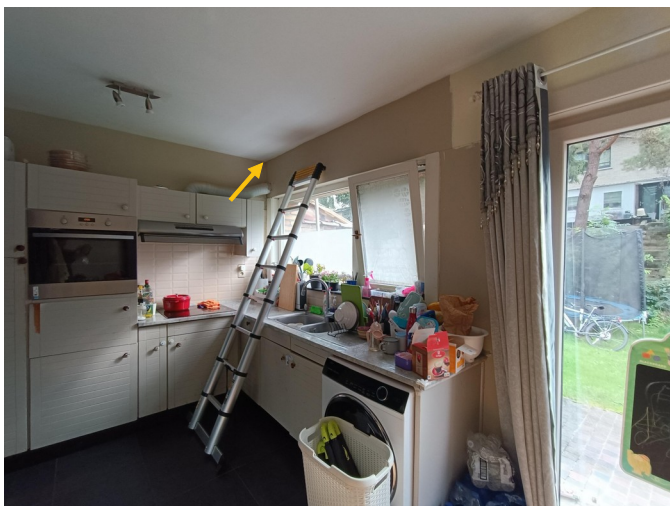
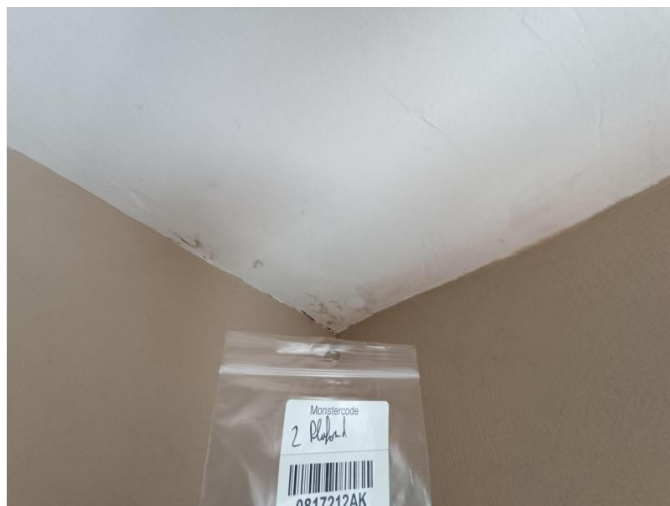
Fiche 6: Pleister plafond

Geen asbest

#	Type	Referentie	Resultaat
6.1	Mengmonster	2	Geen asbest

Beschrijving	Pleister plafond
Omgeving	Binnen
Primaire drager	Plafond

Bindmiddel van materiaal	Gips - kalk
Gebondenheid op basis van bindmiddel	Niet-hechtgebonden
Hoeveelheid (oppervlakte - dikte - aantal)	• 100,00 m ² - 1,00 cm - 1 stuk
Totaal volume	1,00 m ³
Identificatiemethode	Vaststelling met monstername
Destructieve handeling voor identificatie	Nee
Opmerking	<p>Staalname: traphal gelijkvloers, living</p> <p>Vochtige ruimte: keuken</p> <p>Stookplaats: geen pleister</p>
