# Asbestinventarisatetest

Ter Kommerenweg 32, 8560 Wevelgem

Attestnummer : 20231019-000389.000

Uitgegeven op : 19.10.2023

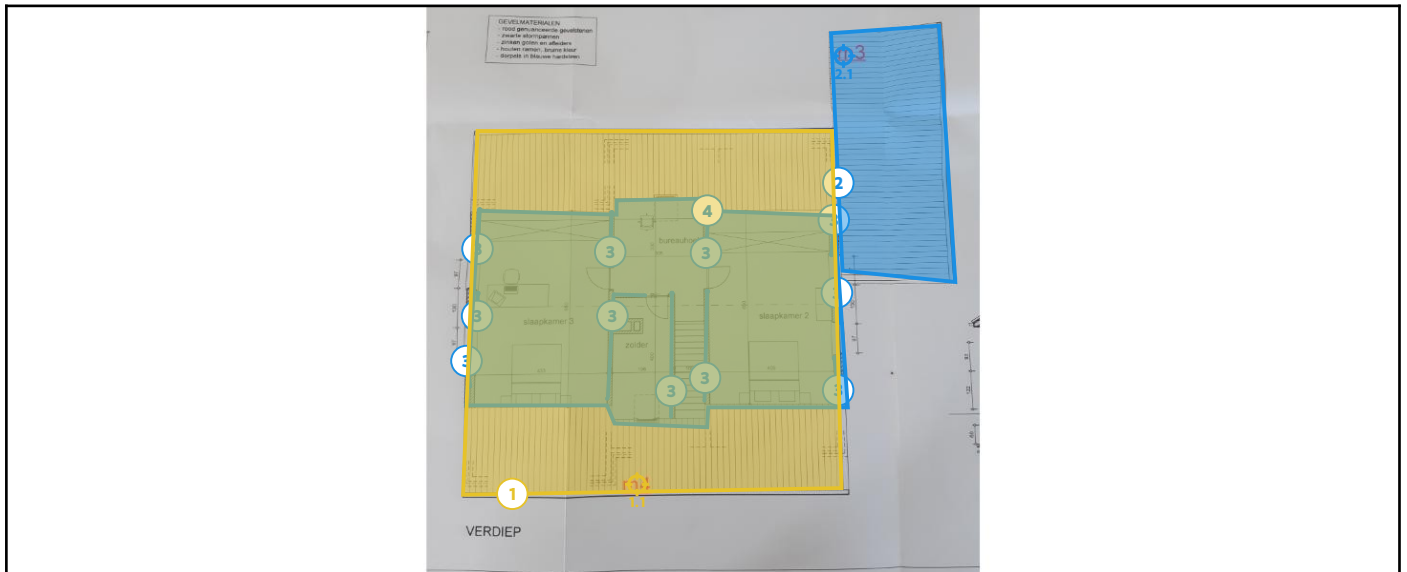
# Plan 1.3: Grondplan verdiep pdf

Beschrijving	Type	Actie
1. Onderdak menuiserie woning + garage	Asbestmateriaal	Zorgvuldig beheren
1.1 Code: M4	Puntmonster	-
2. Onderdak menuiserie bijgebouw achteraan	Geen asbest	-
2.1 Code: M3	Puntmonster	-
3. Pleisterwerk muren	Geen asbest	-
4. Pleisterwerk plafond	Geen asbest	-

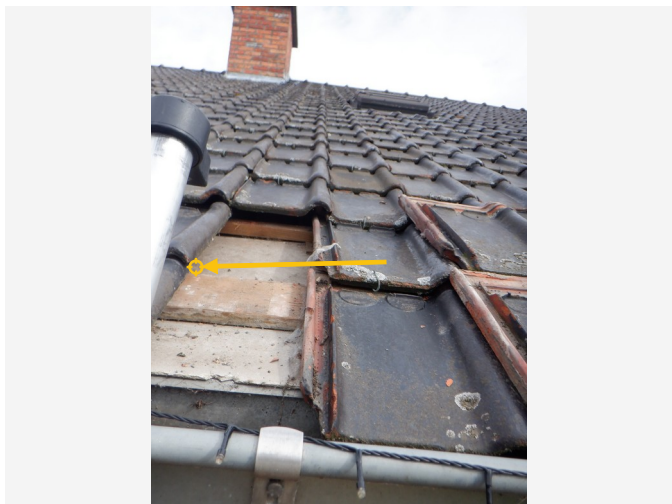
Overzichtsfoto

Detailfoto

Eindbeoordeling materiaalrisico	Zeer laag materiaalrisico en/of zeer lage kans op vezelvrijgave
---------------------------------	---

Gebondenheid	Categorie 1: hechtgebonden in oorsprong
Asbestsoort (vezeltype)	Alleen chrysotiel
Asbestconcentratie	Laag (< 50%)
Afschermingsgraad van het gehele materiaal	Geheel of deels vrij aan de buitenlucht
Toestand van het materiaal	Onbeschadigd, niet verweerd

#	Type	Referentie	Resultaat
1.1	Puntmonster	M4	Chrysotiel

Beschrijving	Onderdak menuiseriet woning + garage
Omgeving	Grenst aan binnen- en buitenlucht
Primaire drager	Schuin dak
Asbestmateriaal	Plaat, paneel, tablet - Type Menuiserite
Bindmiddel van asbestmateriaal	Cement
Gebondenheid op basis van bindmiddel	Hecht
Hoeveelheid (oppervlakte - dikte - aantal)	<ul style="list-style-type: none"> <li>110,00 m<sup>2</sup> - 0,30 cm - 1 stuk</li> </ul>

<b>Totaal volume</b>	0,33 m <sup>3</sup>
<b>Eenvoudig bereikbaar</b>	Ja
<b>Bevestigingswijze</b>	<ul style="list-style-type: none"><li>• Genageld, geniet</li></ul>
<b>Identificatiemethode</b>	Vaststelling met monstername
<b>Destructieve handeling voor identificatie</b>	Nee

Het asbestmateriaal valt onder de mijlpaal van 2040.

Zorgvuldig beheren

- Zorg voor een veilig beheer en verwijder dit asbestmateriaal wanneer het bij werken eenvoudig bereikbaar wordt. Controleer de toestand jaarlijks op wijzigingen.

- Eenvoudige handelingen: mag via doe-het-zelf of door werknemer(s) met opleidingsattest eenvoudige handelingen mits voorzorg en zonder breken

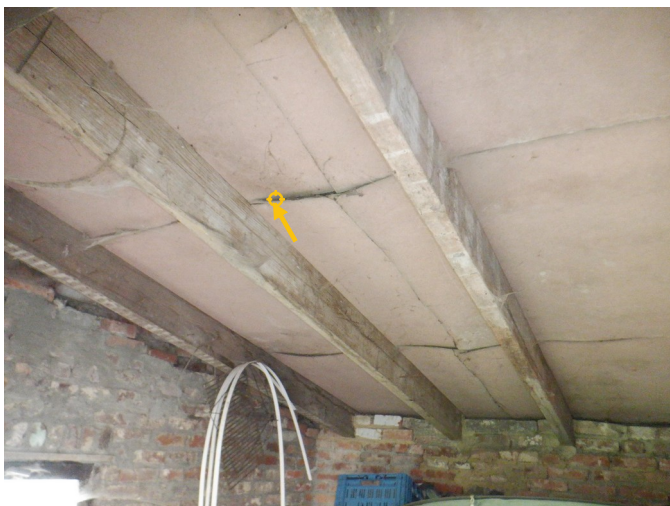
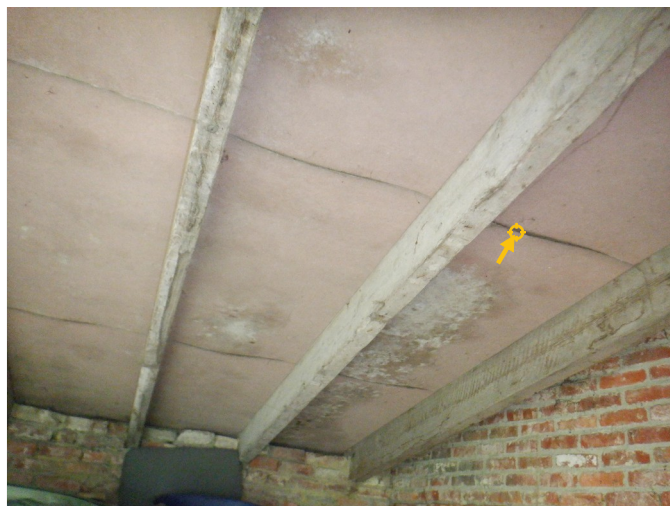
Overzichtsfoto

Detailfoto

Geen asbest

#	Type	Referentie	Resultaat
2.1	Puntmonster	M3	Geen asbest

Beschrijving	Onderdak menuiseriet bijgebouw achteraan
Omgeving	Grenst aan binnen- en buitenlucht
Primaire drager	Schuin dak
Bindmiddel van materiaal	Cement

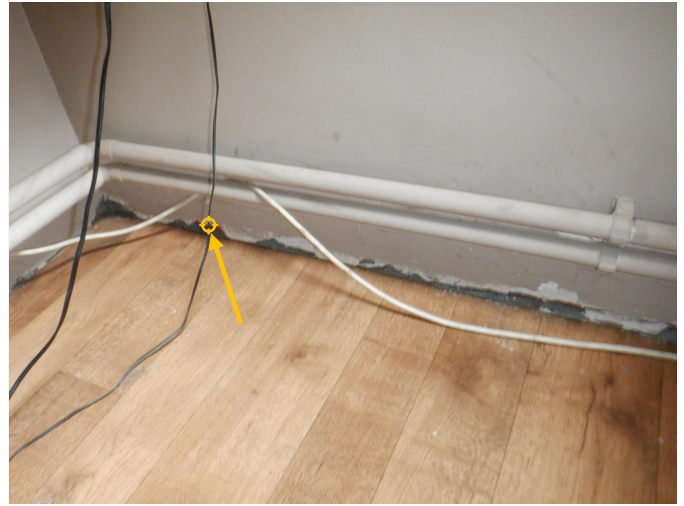
## Fiche 3: Pleisterwerk muren

Overzichtsfoto

Detailfoto

Geen asbest

#	Type	Referentie	Resultaat
3.1	Mengmonster	M1	Geen asbest

Beschrijving	Pleisterwerk muren
Omgeving	Binnen
Primaire drager	Binnenwand

<b>Bindmiddel van materiaal</b>	Gips - kalk
<b>Gebondenheid op basis van bindmiddel</b>	Niet-hechtgebonden
<b>Hoeveelheid (oppervlakte - dikte - aantal)</b>	• 210,00 m <sup>2</sup> - 1,00 cm - 1 stuk
<b>Totaal volume</b>	2,10 m <sup>3</sup>
<b>Identificatiemethode</b>	Vaststelling met monstername
<b>Destructieve handeling voor identificatie</b>	Nee

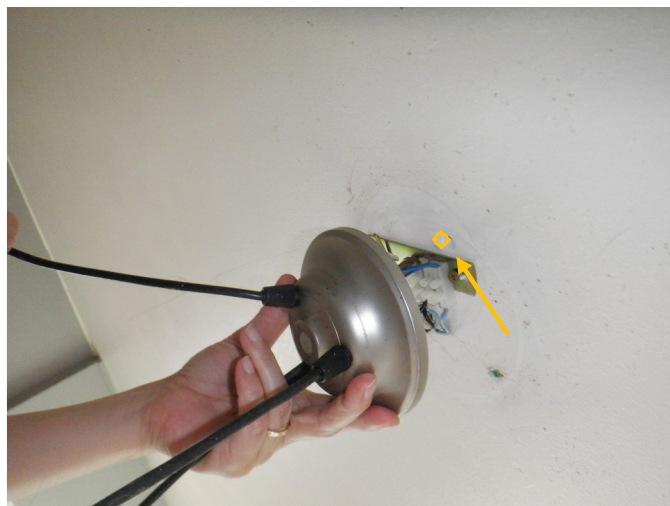
## Fiche 4: Pleisterwerk plafond

Overzichtsfoto

Detailfoto

Geen asbest

#	Type	Referentie	Resultaat
4.1	Mengmonster	M2	Geen asbest

Beschrijving	Pleisterwerk plafond
Omgeving	Binnen
Primaire drager	Plafond

<b>Bindmiddel van materiaal</b>	Gips - kalk
<b>Gebondenheid op basis van bindmiddel</b>	Niet-hechtgebonden
<b>Hoeveelheid (oppervlakte - dikte - aantal)</b>	• 90,00 m <sup>2</sup> - 1,00 cm - 1 stuk
<b>Totaal volume</b>	0,90 m <sup>3</sup>
<b>Identificatiemethode</b>	Vaststelling met monstername
<b>Destructieve handeling voor identificatie</b>	Nee
