Asbestinventarisatetest

Zemstsesteenweg 96, 1981 Zemst

Attestnummer : 20230222-000241.000

Uitgegeven op : 22.02.2023

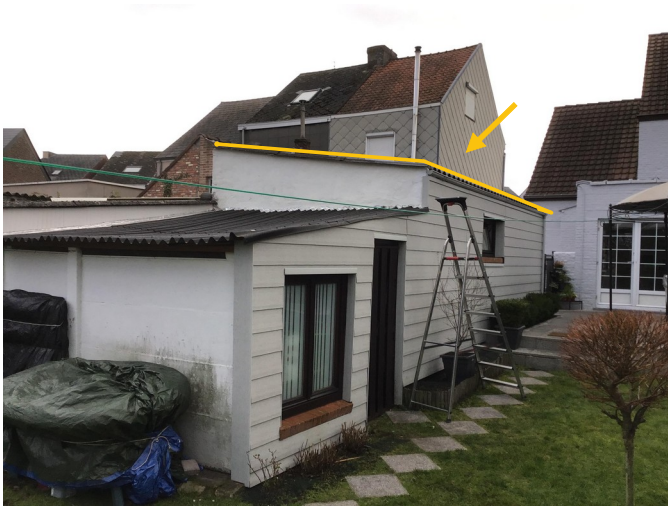
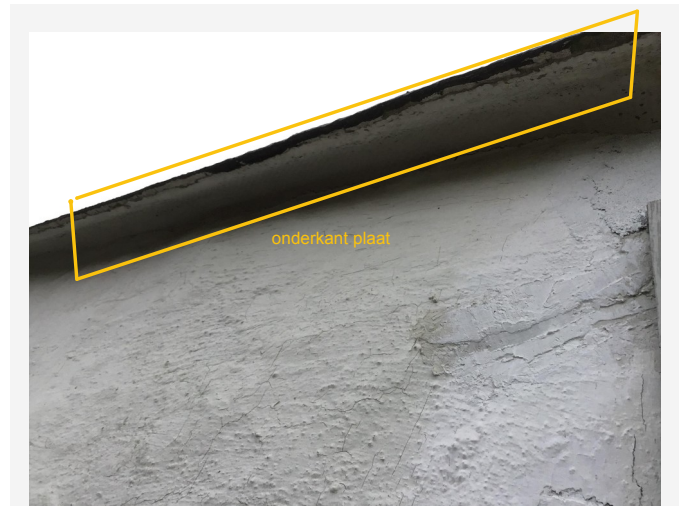
Overzichtsfoto

Detailfoto

Het asbestmateriaal valt onder de mijlpaal van 2034.

Eindbeoordeling materiaalrisico	Zeer laag materiaalrisico en/of zeer lage kans op vezelvrijgave
---------------------------------	---

Gebondenheid	Categorie 1: hechtgebonden in oorsprong
Asbestsoort (vezeltype)	Alleen chrysotiel
Asbestconcentratie	Laag (< 50%)
Afschermingsgraad van het gehele materiaal	Enkel randen niet afgeschermd maar geen contact met binnenluchtstromen
Toestand van het materiaal	Onbeschadigd, niet verweerd

#	Type	Referentie	Resultaat
1.1	Puntmonster	MM03	Chrysotiel

Beschrijving	Dak garage
Omgeving	Buiten
Primaire drager	Schuin dak
Asbestmateriaal	Dak- en gevelbekleding - Golfplaat
Bindmiddel van asbestmateriaal	Cement
Gebondenheid op basis van bindmiddel	Hecht
Hoeveelheid (oppervlakte - aantal)	<ul style="list-style-type: none">• 25,00 m² - 1 stuk
Totale oppervlakte	25,00 m ²
Eenvoudig bereikbaar	Nee <ul style="list-style-type: none">• Verwijdering tast de bouwkundige integriteit aan.
Bevestigingswijze	<ul style="list-style-type: none">• Geklemd• Geschroefd
Identificatiemethode	Vaststelling met monstername
Destructieve handeling voor identificatie	Nee
Opmerking	De toepassing is in zeer goede staat. De platen zijn altijd bedekt geweest met vloeibare bitumen.

Verwijderen

- Zorg voor een veilig beheer. Vermijd het beschadigen van het asbestmateriaal. Controleer de toestand jaarlijks op wijzigingen.

- Eenvoudige handelingen: mag via doe-het-zelf of door werknemer(s) met opleidingsattest eenvoudige handelingen
Voor golfplaten voorziet de wet geen verplichting om deze asbesthoudende toepassing te laten verwijderen door een firma met een opleidingsattest eenvoudige handelingen. U mag, in principe, ongeacht beschadigingen of vrije asbestvezels, deze asbesttoepassing zelf verwijderen met inachtneming van de nodige veiligheidsmaatregelen om uzelf en uw omgeving te beschermen. Een beschadigde asbesttoepassing in slechte staat kan makkelijk verder breken of vergruizen. Er komen dan schadelijke asbestvezels vrij die ingeademd kunnen worden.

De verwijdering van het materiaal moet met de nodige zorg en veiligheidsvoorzieningen gebeuren.

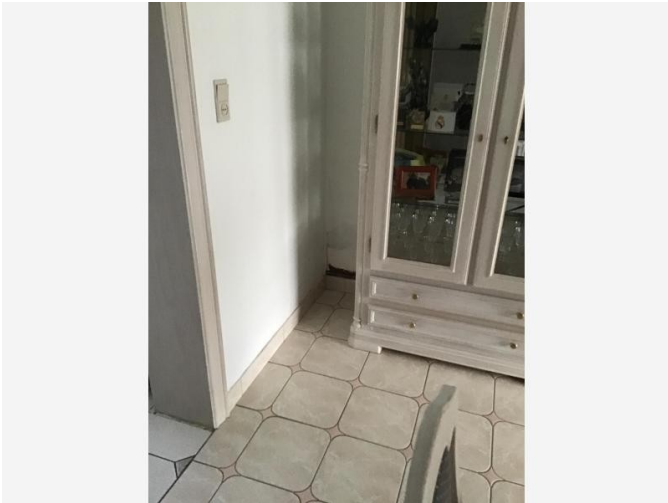
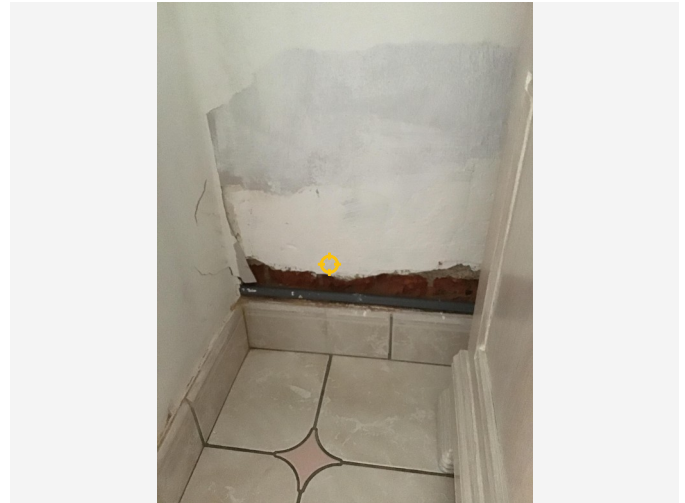
Overzichtsfoto

Detailfoto

Geen asbest

#	Type	Referentie	Resultaat
2.1	Mengmonster	MM01	Geen asbest

Beschrijving	Muurpleister
Omgeving	Binnen
Primaire drager	Binnenwand
Bindmiddel van materiaal	Gips - kalk

Gebondenheid op basis van bindmiddel	Niet-hechtgebonden
Hoeveelheid (oppervlakte - dikte - aantal)	• 1,00 m ² - 1,00 cm - 1 stuk
Totaal volume	0,01 m ³
Identificatiemethode	Vaststelling met monstername
Destructieve handeling voor identificatie	Nee
Opmerking	De eerste verdieping is afgezet met gipsplaat
