Asbestinventarisatetest

Papenakkerstraat 6/6, 3200 Aarschot

Attestnummer : 20231009-000178.000

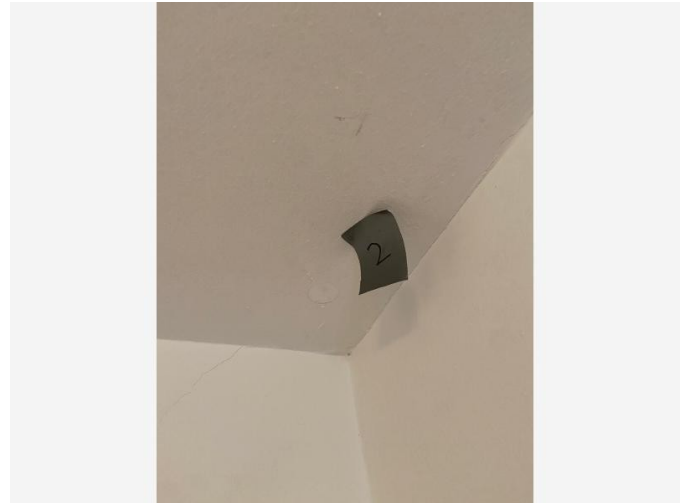
Fiche 3: Plafondpleister

Geen asbest

| # | Type | Referentie | Resultaat |
|---|---|---|---|
| 3.1 | Mengmonster | 2 | Geen asbest |

| Beschrijving | Plafondpleister |

| Bindmiddel van materiaal | Gips - kalk |
| Hoeveelheid (oppervlakte - dikte - aantal) | • 85,00 m ² - 1,00 cm - 1 stuk |
