Asbestinventarisatetest

Murissonstraat 101, 8930 Mene

Attestnummer : 20231030-000132.000

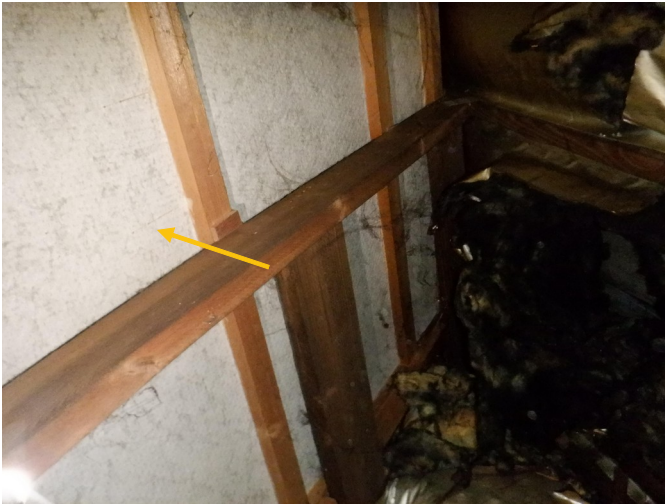
Het asbestmateriaal valt onder de mijlpaal van 2040.

Plaat enkel zichtbaar aan garagepoort zonder binnenkast

Eindbeoordeling materiaalrisico	Laag materiaalrisico en/of verlaagde kans op vezelvrijgave
---------------------------------	--

Gebondenheid	Categorie 1: hechtgebonden in oorsprong
Asbestsoort (vezeltype)	Alleen chrysotiel
Asbestconcentratie	Laag (< 50%)
Afschermingsgraad van het gehele materiaal	Geheel of deels (ook) vrij aan binnenluchtstromen
Toestand van het materiaal	Licht beschadigd, licht verweerd. Intact materiaal type Pical – asbestboard of categorie III 'gebondenheid'

#	Type	Referentie	Resultaat
2.1	Puntmonster	M1	Chrysotiel

Beschrijving	Plaat houtskelet muurpanelen
Omgeving	Binnen
Primaire drager	Wand buitenschil

Asbestmateriaal	Plaat, paneel, tablet - Generiek
Bindmiddel van asbestmateriaal	Cement
Gebondenheid op basis van bindmiddel	Hecht
Hoeveelheid (oppervlakte - dikte - aantal)	<ul style="list-style-type: none"> • 110,00 m² - 0,50 cm - 1 stuk
Totaal volume	0,55 m ³
Eenvoudig bereikbaar	<p>Nee</p> <ul style="list-style-type: none"> • Het asbestmateriaal is bedekt (uitgezonderd laag verf, coating, behang, kunststof, textiel) en het wegnemen van het bedekkende materiaal kan niet zonder het bedekkende materiaal te beschadigen.
Bevestigingswijze	<ul style="list-style-type: none"> • Genageld, geniet
Identificatiemethode	Vaststelling met monstername
Destructieve handeling voor identificatie	Nee
Opmerking	van de buitenmuren (houtskelet) is de ene zijde (naar de parementsteen toe) is een asbesthoudende plaat, de binnenzijde betreft gyproc.

- Zorg voor een veilig beheer en verwijder dit asbestmateriaal wanneer het bij werken eenvoudig bereikbaar wordt. Controleer de toestand jaarlijks op wijzigingen.

- Eenvoudige handelingen: mag via doe-het-zelf of door werknemer(s) met opleidingsattest eenvoudige handelingen niet hechtgebonden toepassing

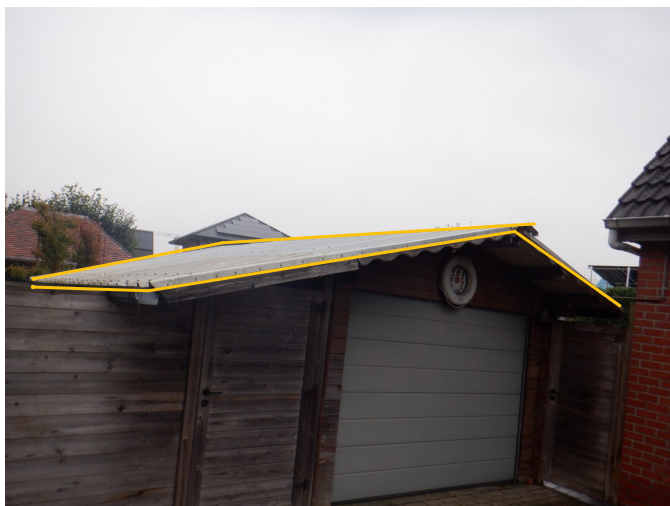
niet verdachte toepassing

Identificatiemethode	Vaststelling & expertise (niet-asbestverdacht)
Primaire drager	Schuin dak
(Asbest)materiaal	Dak- en gevelbekleding - Golfplaat

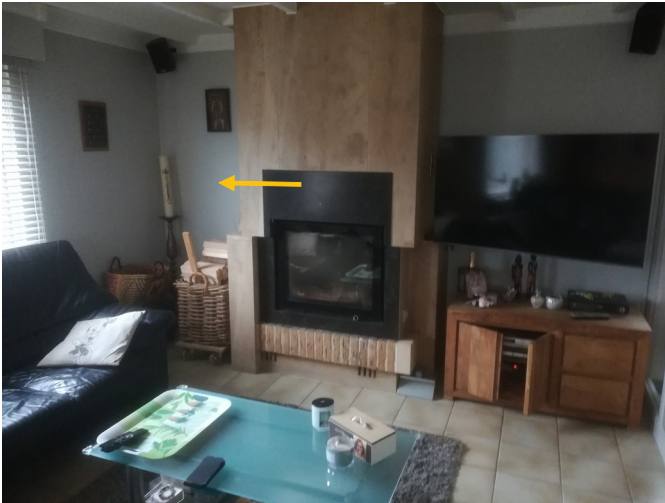
Geen gepleisterde plafonds

Identificatiemethode	Vaststelling & expertise (niet-asbestverdacht)
Primaire drager	Binnenwand
(Asbest)materiaal	In-situ afwerkingslagen - Pleisterwerk (wand, plafond, ...)

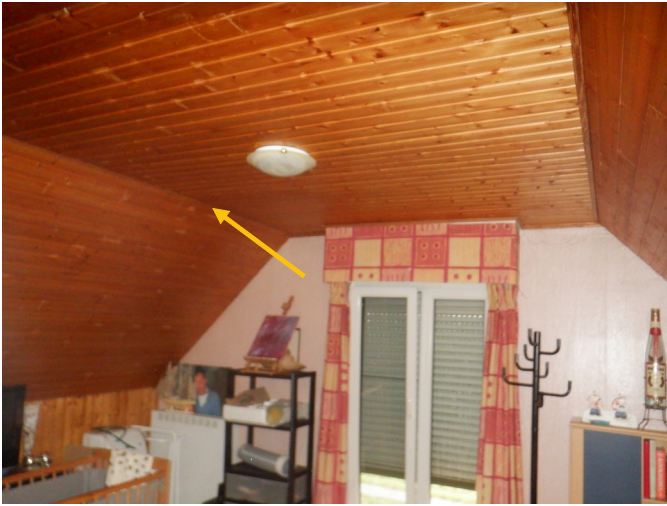
ofwel plafond in gyproc, ofwel (slaapkamers) houten planketjes. Geen bepleisterde plafonds aanwezig.

Identificatiemethode	Vaststelling & expertise (niet-asbestverdacht)
----------------------	--
