Asbestinventarisatetest

Strombeek-Beverselaan 118, 1860 Meise

Attestnummer : 20231019-000016.000

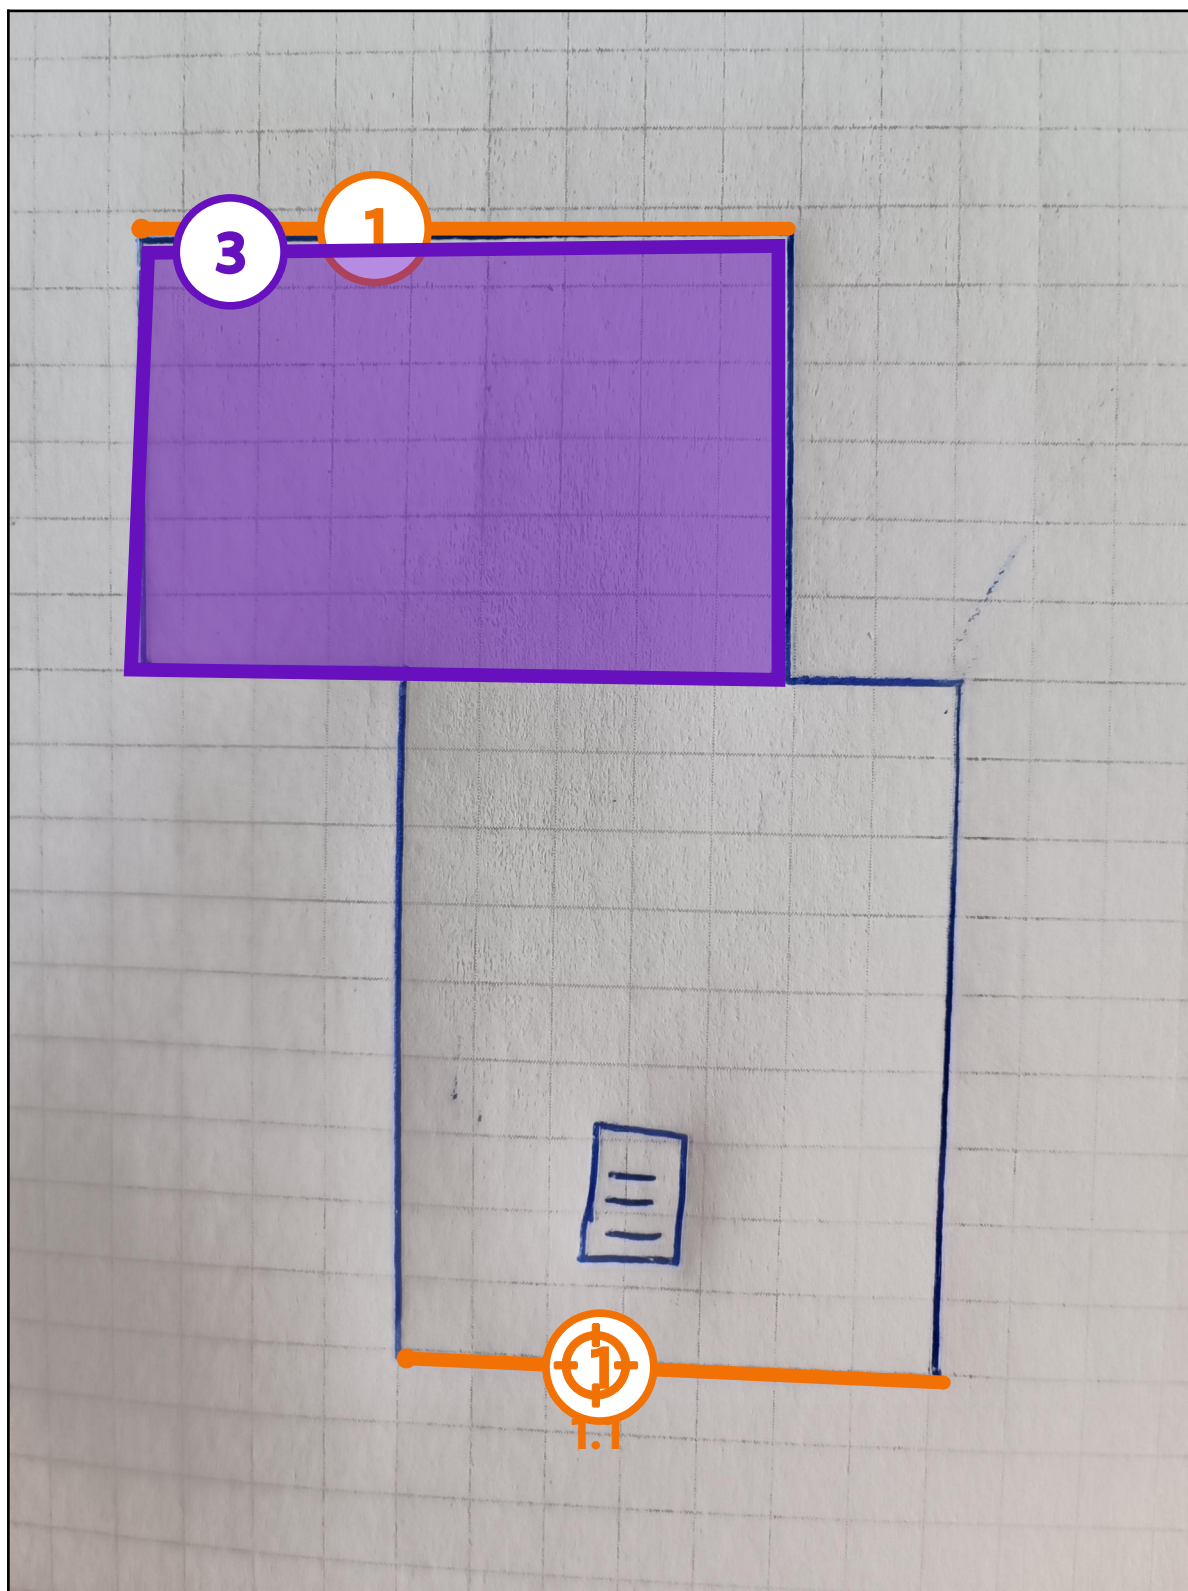
Plan 1.2: Zolder

| 1. Platen tegen muren op zolder | Asbestmateriaal | Verwijderen |
| 1.1 Code: 2 | Puntmonster | - |
| 3. Deel van zolder onbepaald | Beperking | - |

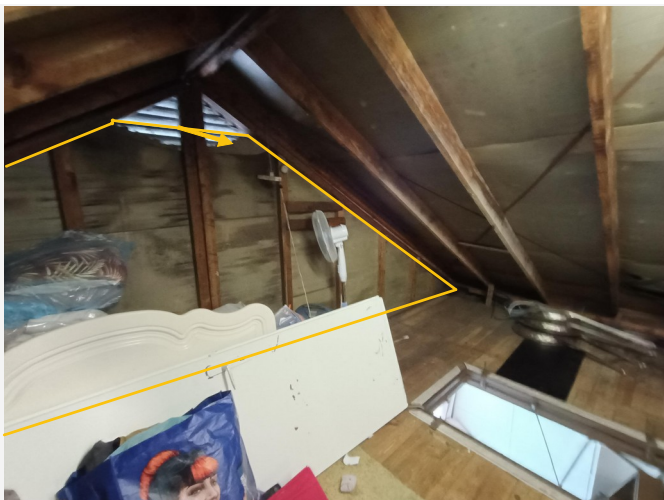
Overzichtsfoto

Het asbestmateriaal valt onder de mijlpaal van 2040.

Verwijderen

| Eindbeoordeling materiaalrisico | Verhoogd materiaalrisico en/of verhoogde kans op vezelvrijgave |

| Toestand van het materiaal | Matig beschadigd, matig verweerd |

| # | Type | Referentie | Resultaat |
|---|---|---|---|
| 1.1 | Puntmonster | 2 | Chrysotiel |

| Beschrijving | Platen tegen muren op zolder |
| Asbestmateriaal | Plaat, paneel, tablet - Type Menuiserite |

| Hoeveelheid (oppervlakte - dikte - aantal) | <ul style="list-style-type: none"> • 50,00 m² - 0,50 cm - 1 stuk |
| Opmerking | Het is mogelijk dat de platen misschien verder over heel de muren doorlopen. Dit was niet vast te stellen met een niet destructief onderzoek. |

- Zorg voor een veilig beheer. Vermijd het beschadigen van het asbestmateriaal. Controleer de toestand jaarlijks op wijzigingen.

- Eenvoudige handelingen: mag via doe-het-zelf of door werknemer(s) met opleidingsattest eenvoudige handelingen
mag via doe-het-zelf of door werknemer(s) met opleidingsattest eenvoudige handelingen; Dek de zoldervloer af met plastic folie . dragen van de nodige beschermingsmiddelen (mondmasker ffp3, handschoenen,tyvec) Fixeer het plaatmateriaal , de asbesthoudende platen één voor één en in hun geheel verwijderen. Niet gooien, niet breken. Reinig nadien de draagstructuur met vochtige doeken (+een stofzuiger met absoluutfilter kan niet gehoord worden dus voor een particulier niet mogelijk .)

Alle werknemer(s) moeten wel beschikken over een opleidingsattest eenvoudige handelingen 8u.

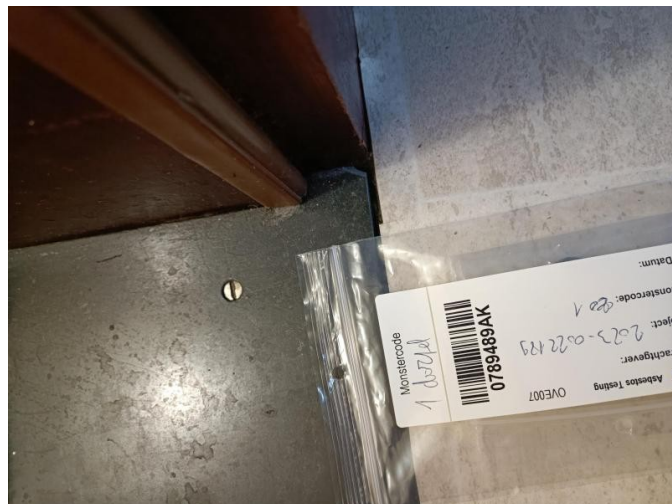
Overzichtsfoto

Het asbestmateriaal valt onder de mijlpaal van 2040.

Zorgvuldig beheren

| Eindbeoordeling materiaalrisico | Zeer laag materiaalrisico en/of zeer lage kans op vezelvrijgave |

| Toestand van het materiaal | Onbeschadigd, niet verweerd |

| # | Type | Referentie | Resultaat |
|---|---|---|---|
| 2.1 | Puntmonster | 1 | Chrysotiel |

| Beschrijving | Zwarte deurdorpels |
| Asbestmateriaal | Plaat, paneel, tablet - Type Massal |
| Hoeveelheid (oppervlakte - dikte - aantal) | • 0,20 m ² - 2,00 cm - 3 stuks |

- Zorg voor een veilig beheer. Vermijd het beschadigen van het asbestmateriaal. Controleer de toestand jaarlijks op wijzigingen.

- Eenvoudige handelingen: mag via doe-het-zelf of door werknemer(s) met opleidingsattest eenvoudige handelingen
De dorpels kunnen voorzichtig losgebeiteld worden, extra bevochtigen om stof te voorkomen + dragen van de nodige beschermingsmiddelen (mondmasker ffp3, handschoenen, tyvec) verpakken in plastic folie en afvoeren naar het containerpark als hechtgebonden asbestafval.

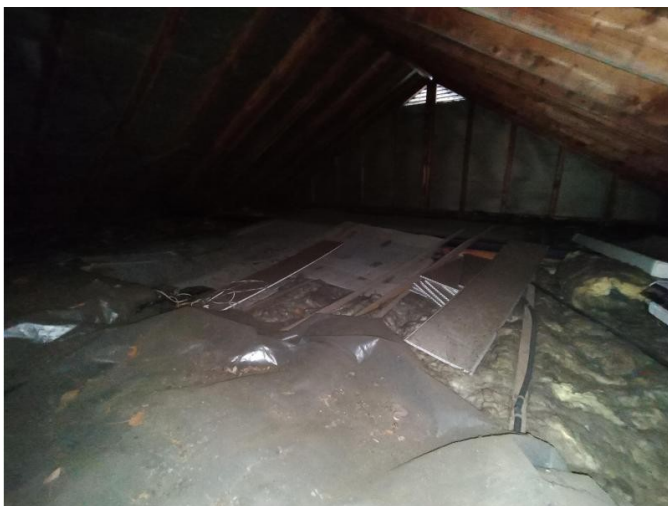
Situeringfoto

Permanente beperking

Reden: Het onderzoek kan niet uitgevoerd worden binnen de bepalingen van de Welzijnswet

Uitleg van de asbestdeskundige: Geen beloopbare vloer
